**UNIDAD TÉCNICA EJECUTORA DE PROYECTOS DE DESARROLLO AGROFORESTAL
FICHA LEVANTAMIENTO TÉCNICO CAMINOS INTERPARCELARIOS**

1. Ficha número: 12	2. Fechas de visitas: 16/03/21; 7/7/2021 y 9/9/2021	2. Fecha de Informe: Inicio: 28/3/2021 Fin: 7/10/2021
-----------------------------------	---	--

4. Nombre del camino: Higo de La cruz – Cañada Bonita
--

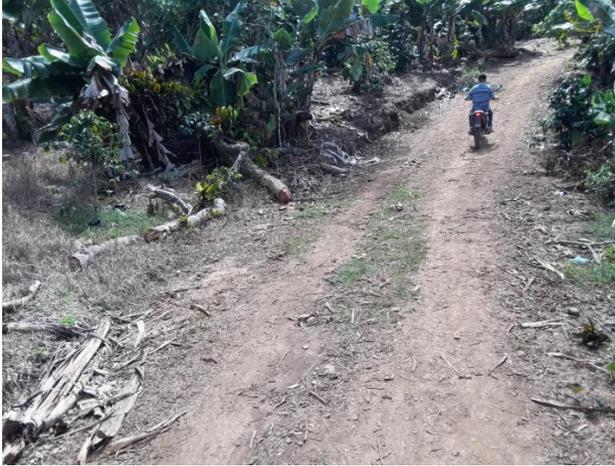
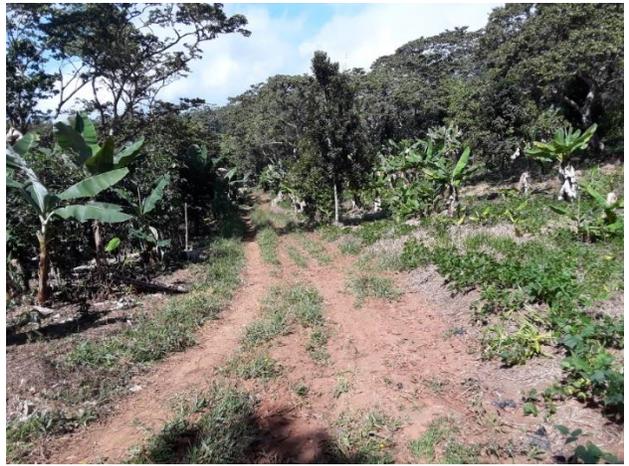
9) Estado de la calzada antes de iniciar el trabajo: El camino se encontraba en tierra sin material firme de base. Cuando llueve se dificultaba el acceso vehicular y peatonal.

Vistas del camino Higo de La Cruz- Cañada Bonita previo inicio de obras

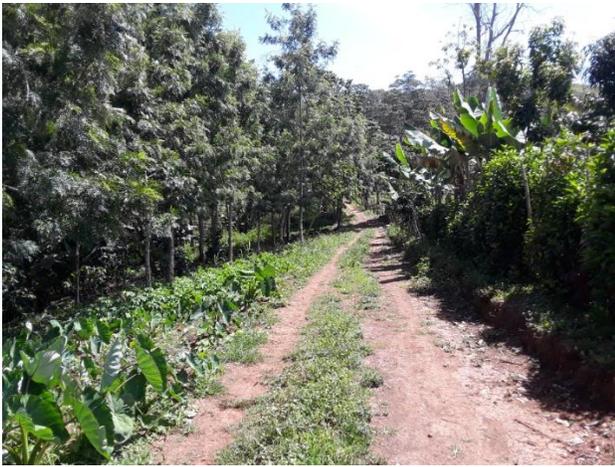
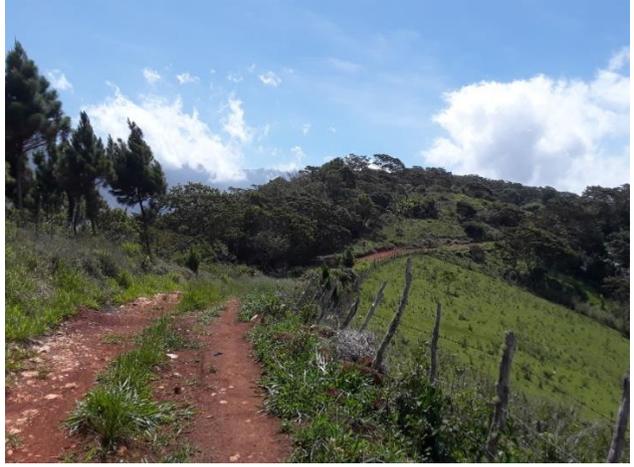
Vistas del camino Higo de La Cruz- Cañada Bonita previo inicio de obras

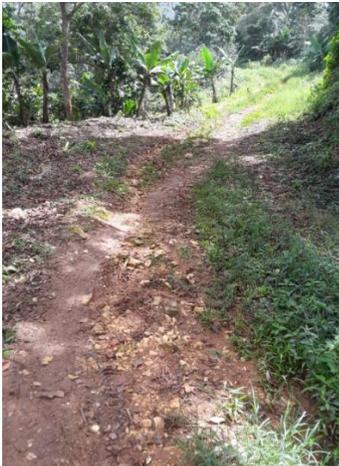
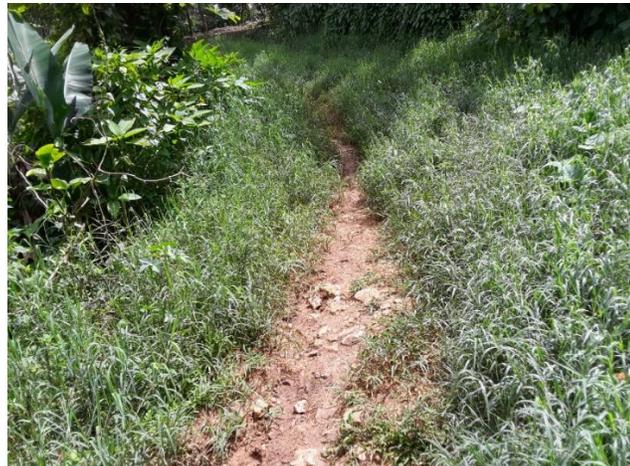
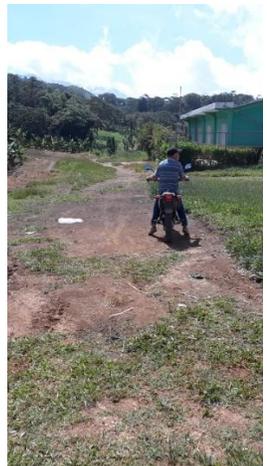
Vistas del camino Higo de La Cruz- Cañada Bonita previo inicio de obras

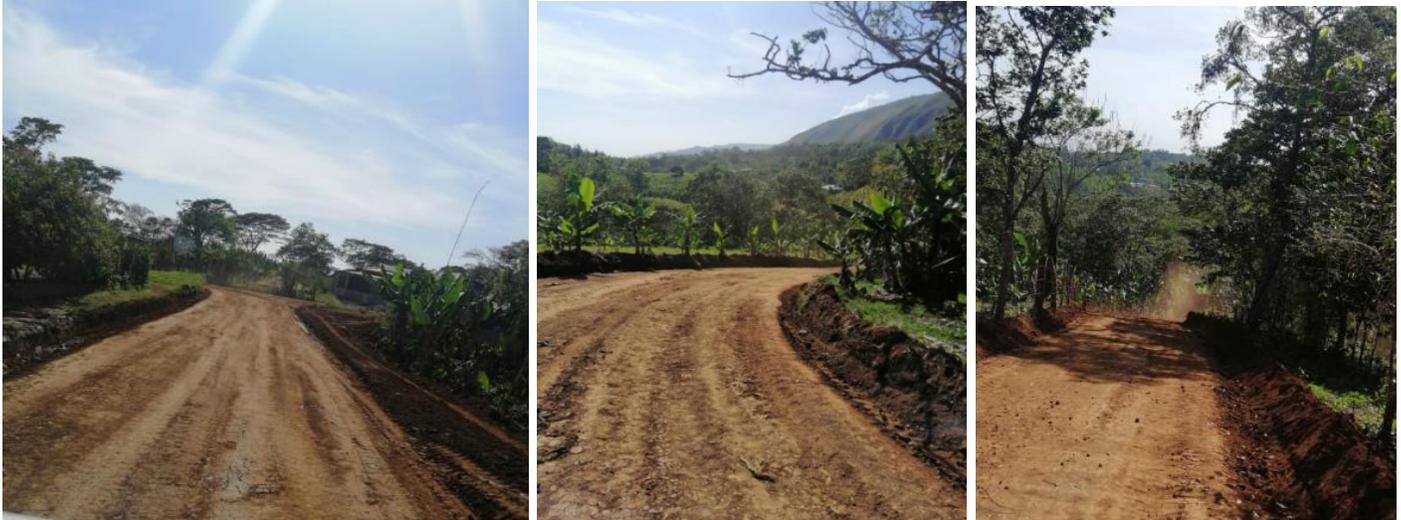
Vistas del camino Higo de La Cruz- Cañada Bonita durante el proceso de rehabilitación

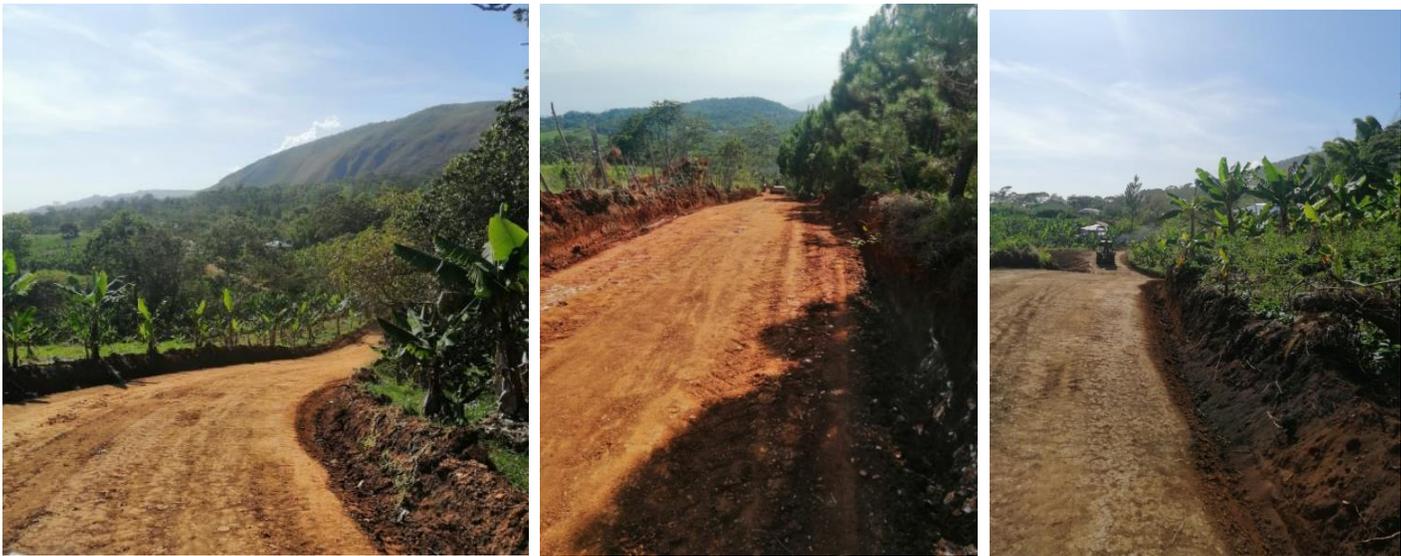
Vistas del camino Higo de La Cruz- Cañada Bonita durante el proceso de rehabilitación

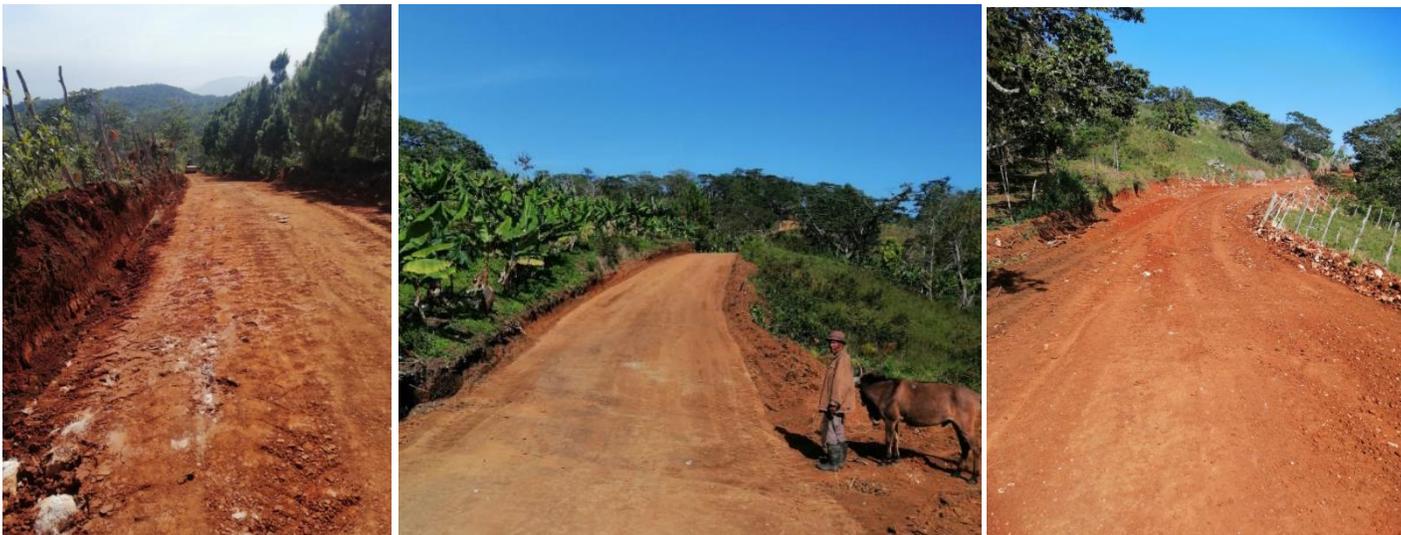
Vistas del camino Higo de La Cruz- Cañada Bonita durante el proceso de rehabilitación

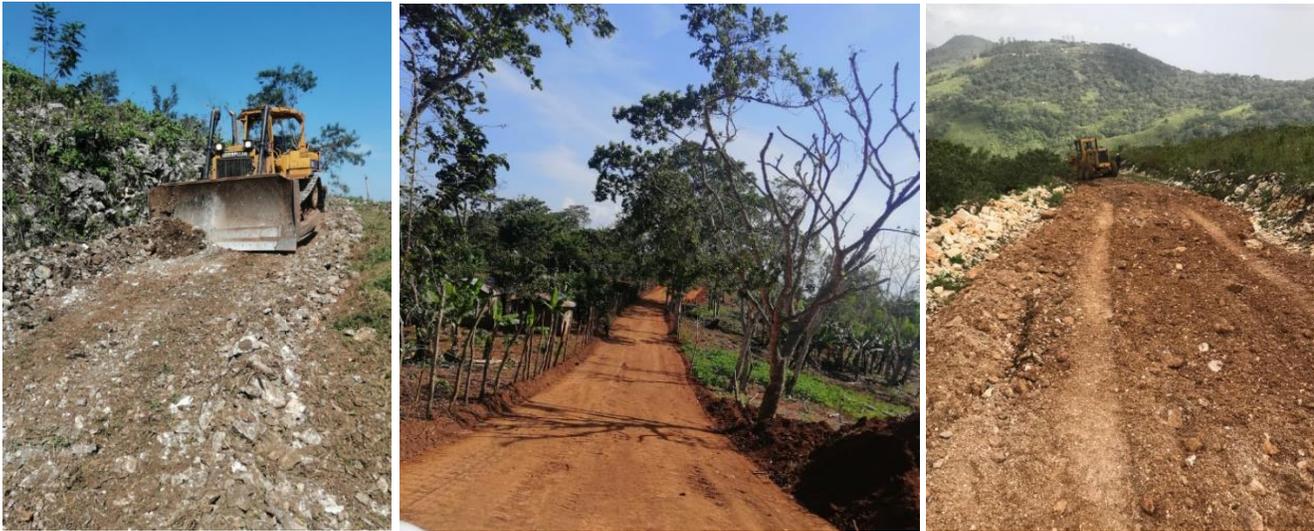
Vistas del camino Higo de La Cruz- Cañada Bonita durante el proceso de rehabilitación

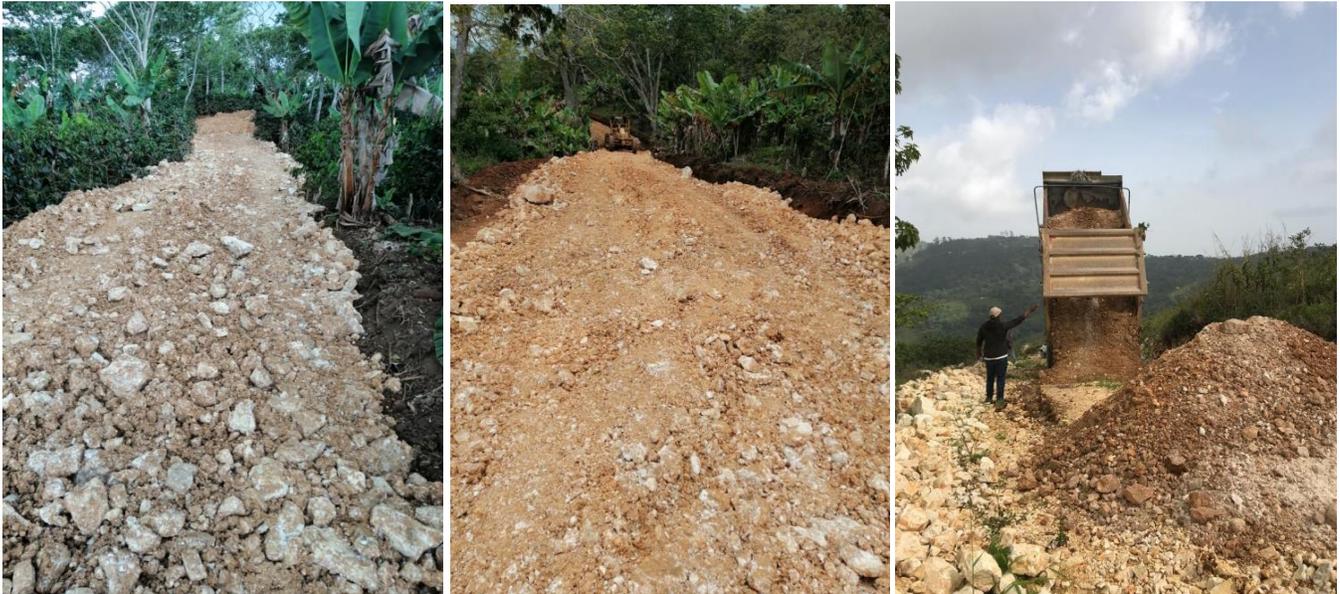
Vistas del camino Higo de La Cruz- Cañada Bonita durante el proceso de rehabilitación

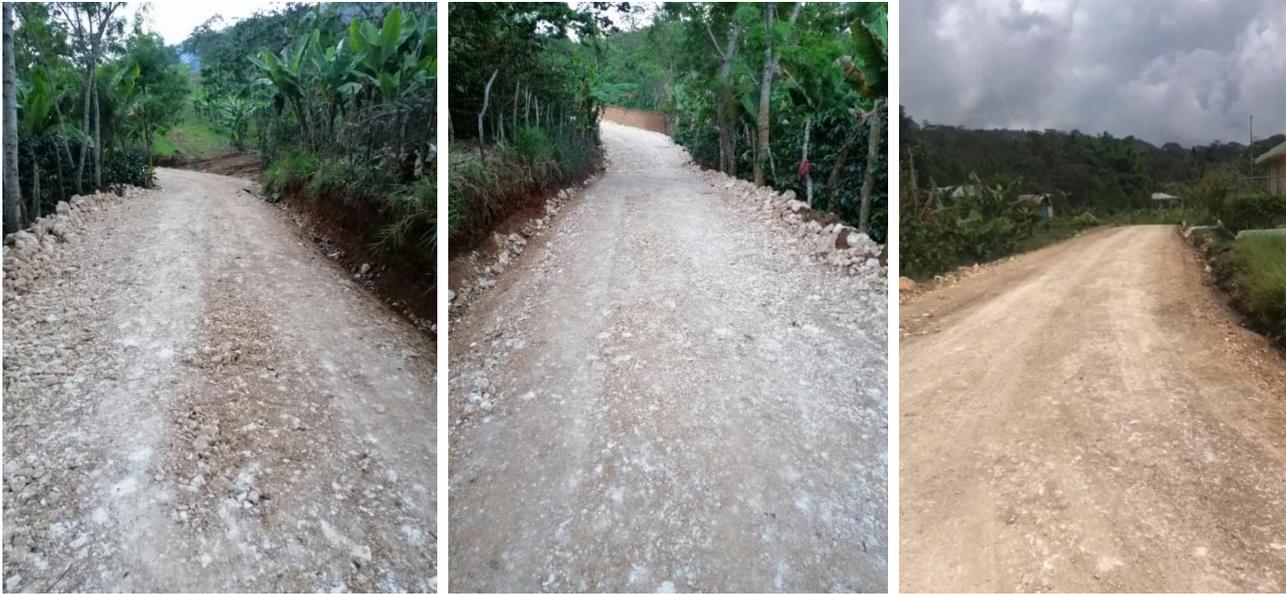
Vistas del camino Higo de La Cruz- Cañada Bonita luego del proceso de rehabilitación

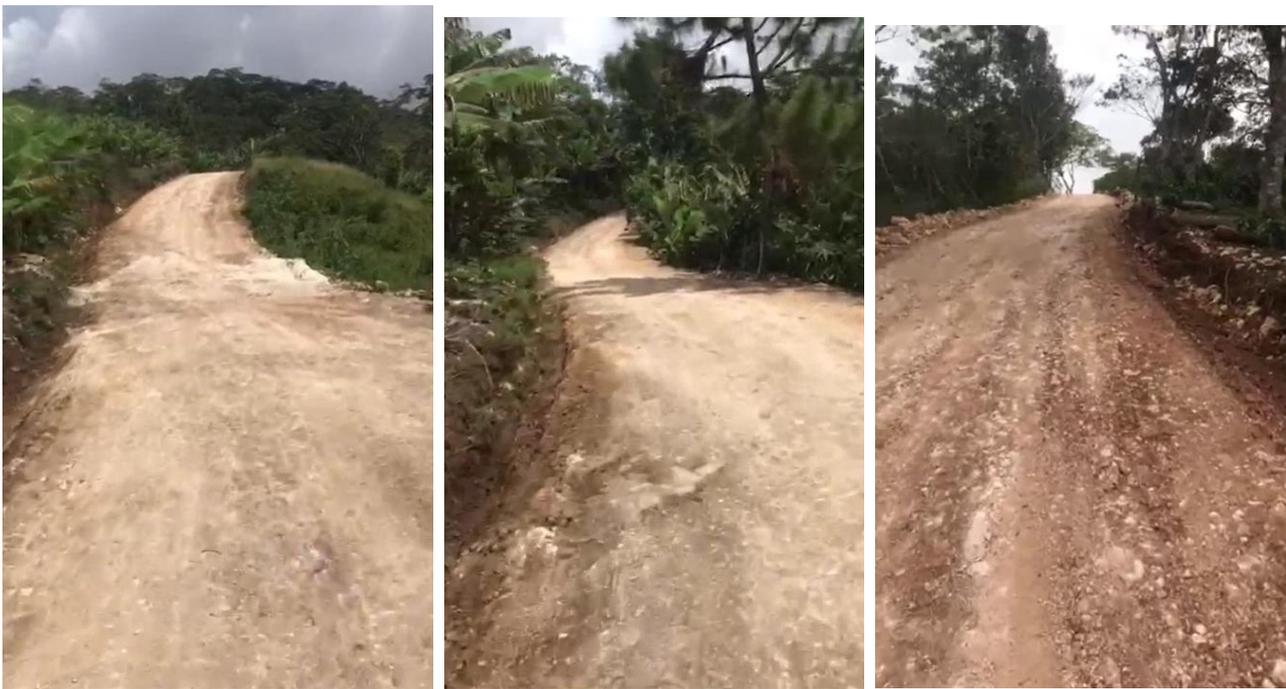
Vistas del camino Higo de La Cruz- Cañada Bonita luego del proceso de rehabilitación
