**UNIDAD TÉCNICA EJECUTORA DE PROYECTOS DE DESARROLLO AGROFORESTAL  
FICHA LEVANTAMIENTO TÉCNICO CAMINOS INTERPARCELARIOS**

**Formulario: AEDL/JABP/BID/UTEPDA**

| <b>4. Nombre del camino:</b> <b>Higo de La cruz – El Agua</b> |

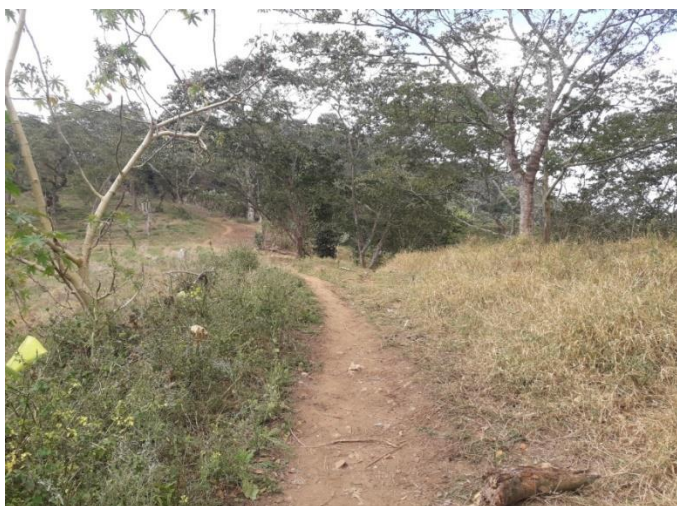
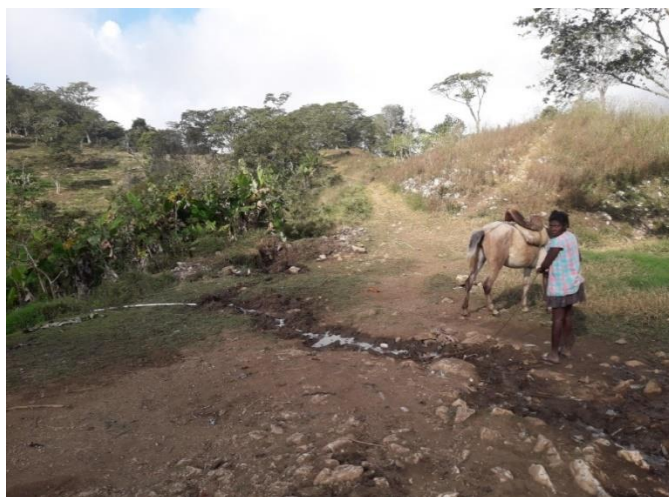
| 9) | Estado de la calzada antes de iniciar el trabajo: El camino se encontraba en tierra sin material firme de base. Cuando llueve se dificultaba el acceso vehicular y peatonal. |

**Vistas del camino Higo de La Cruz- El Agua previo inicio de obras**

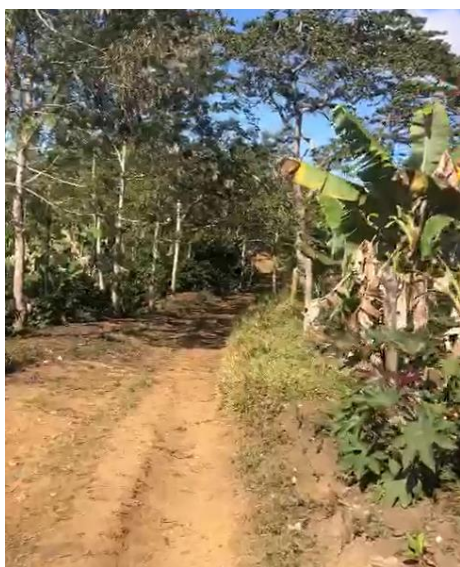
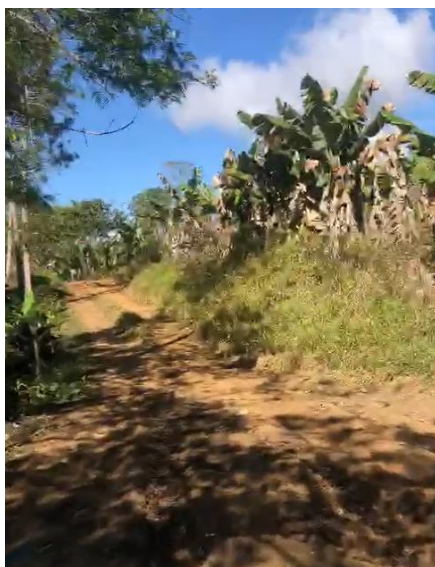
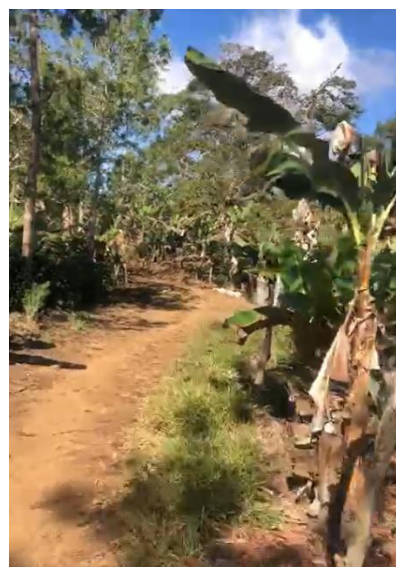
**Vistas del camino Higo de La Cruz- El Agua previo inicio de obras**

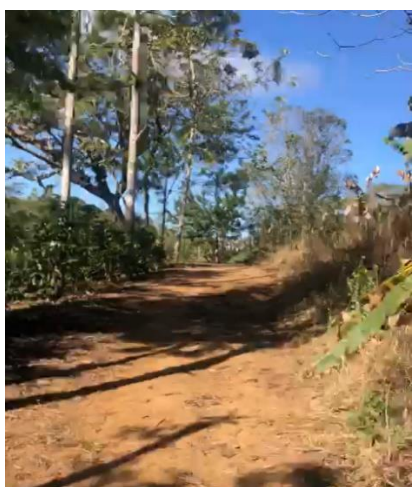
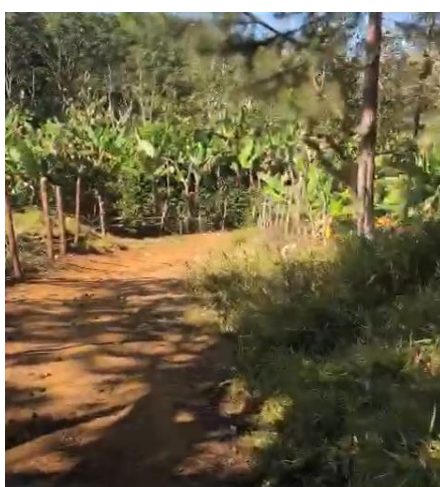
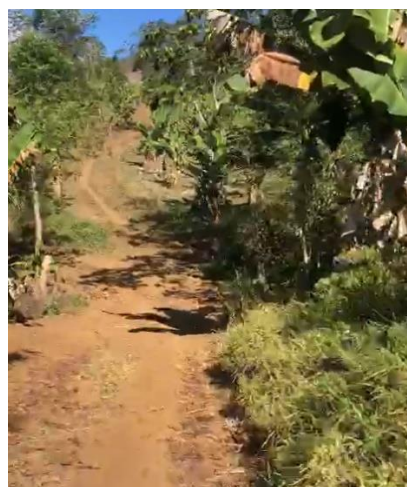
**Vistas del camino Higo de La Cruz- El Agua previo inicio de obras**

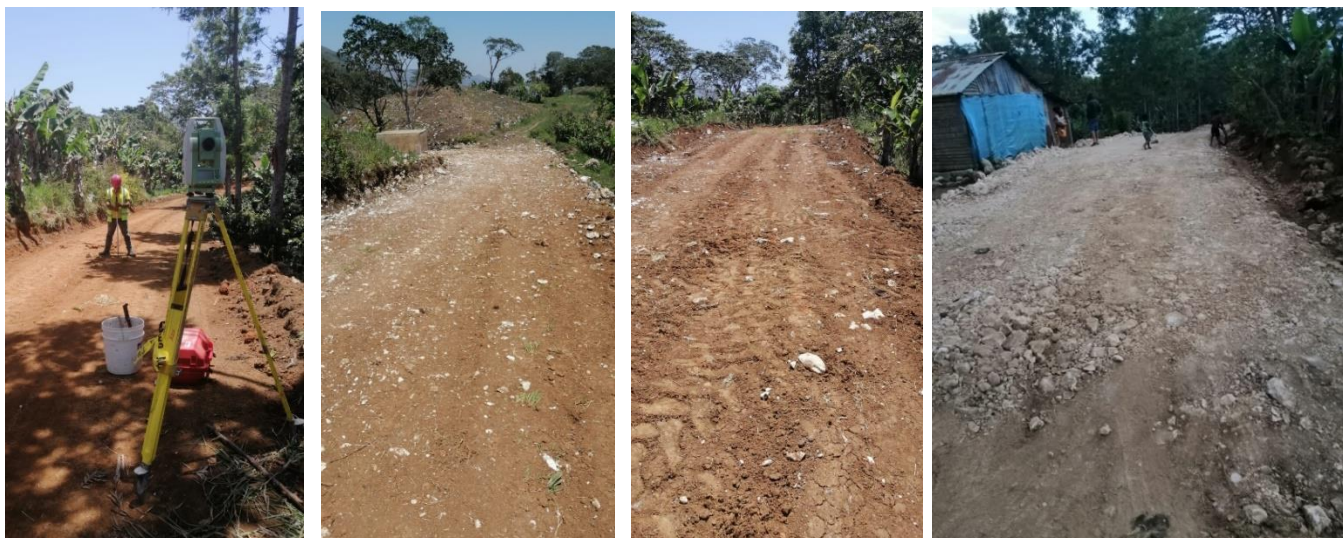
**Vistas del camino Higo de La Cruz- Río Abajo durante el proceso de rehabilitación**

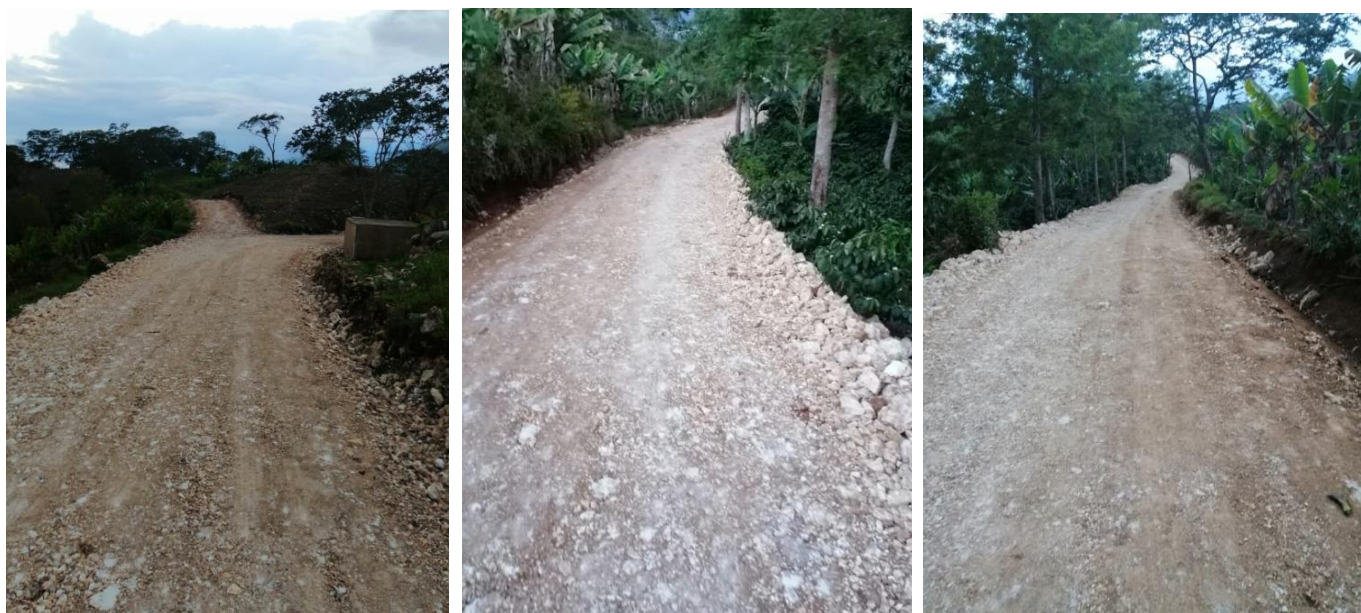
**Vistas del camino Higo de La Cruz- El Agua luego del proceso de rehabilitación**

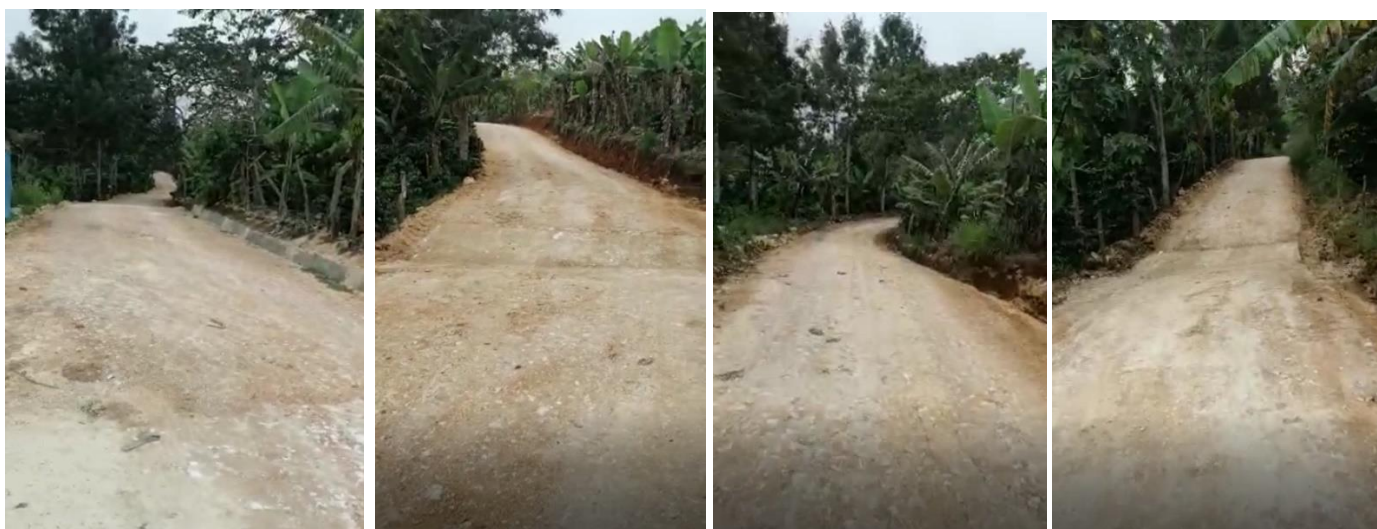
**Vistas del camino Higo de La Cruz- Río Abajo durante el proceso de rehabilitación**
