**UNIDAD TÉCNICA EJECUTORA DE PROYECTOS DE DESARROLLO AGROFORESTAL**  
**FICHA LEVANTAMIENTO TÉCNICO CAMINOS INTERPARCELARIOS**

| <b>1. Ficha número:</b><br><b>13</b> | <b>2. Fechas de visitas:</b><br>16/03/21; 7/7/2021 y 9/9/2021 | <b>2. Fecha de Informe:</b><br><b>Inicio: 29/3/2021</b><br><b>Fin: 7/10/2021</b> |

| <b>4. Nombre del camino:</b> <b>Higo de La cruz – Río Abajo</b> |

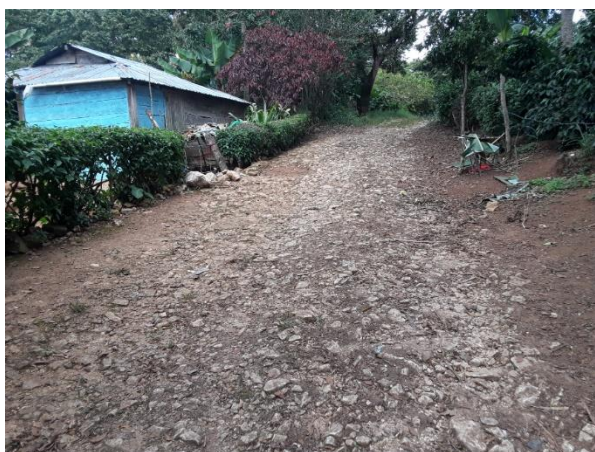
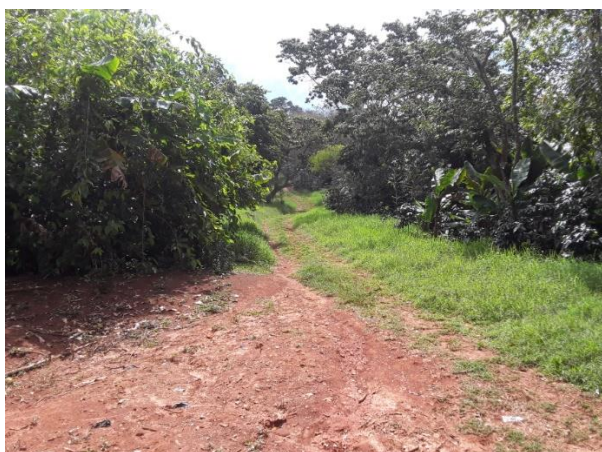
| 9) | Estado de la calzada antes de iniciar el trabajo: El camino se encontraba en tierra sin material firme de base. Cuando llueve se dificultaba el acceso vehicular y peatonal. |

**Vistas del camino Higo de La Cruz- Río Abajo previo inicio de obras**

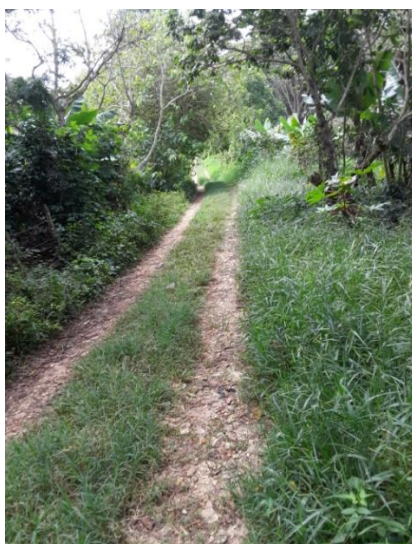
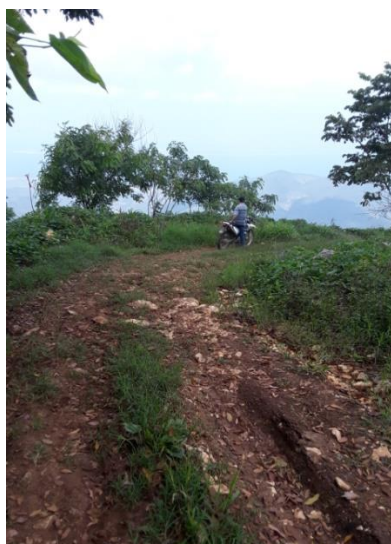
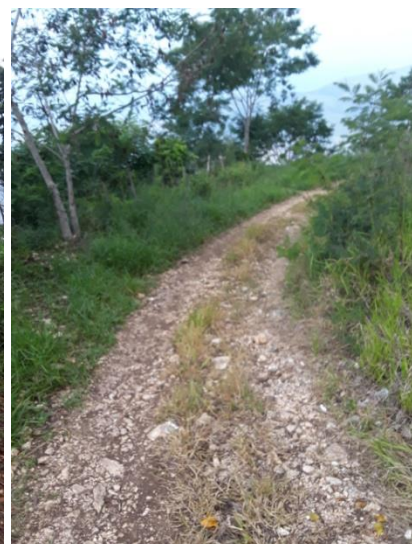
**Vistas del camino Higo de La Cruz- Río Abajo previo inicio de obras**

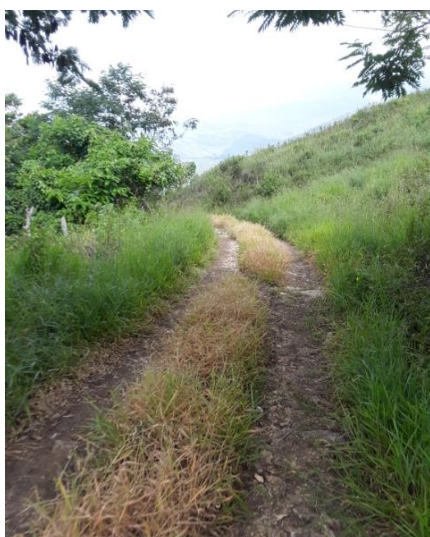
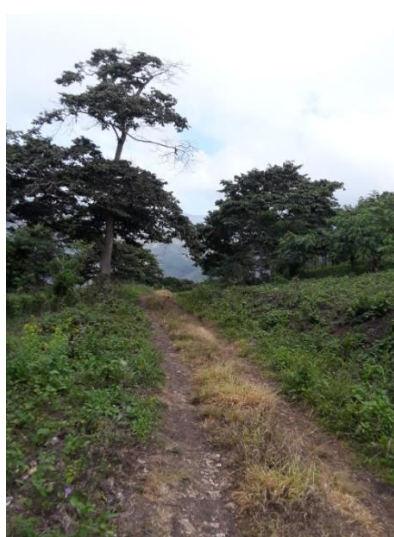
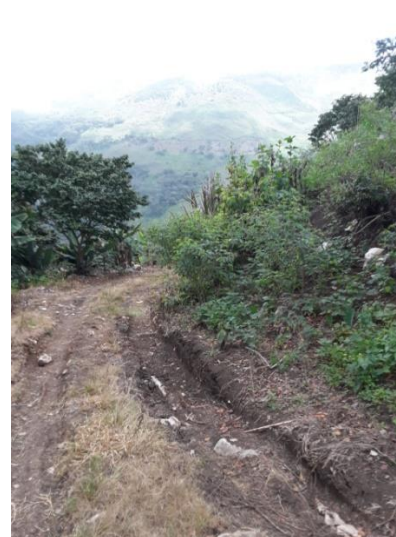
**Vistas del camino Higo de La Cruz- Río Abajo previo inicio de obras**

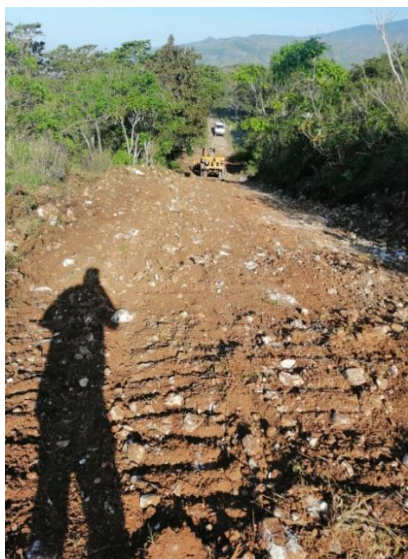
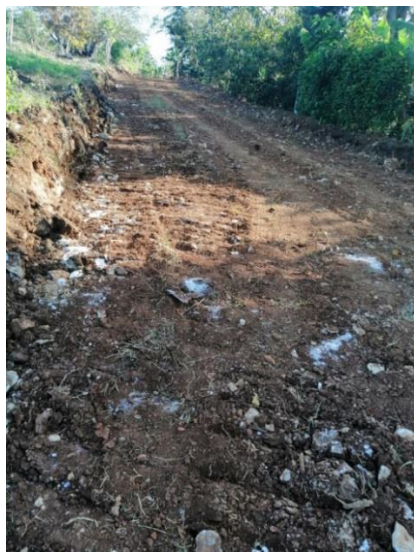
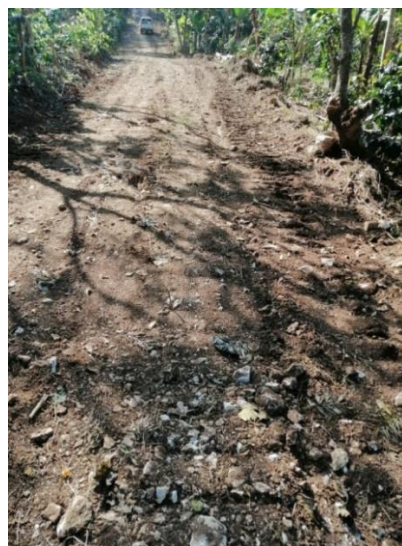
**Vistas del camino Higo de La Cruz- Río Abajo durante el proceso de rehabilitación**

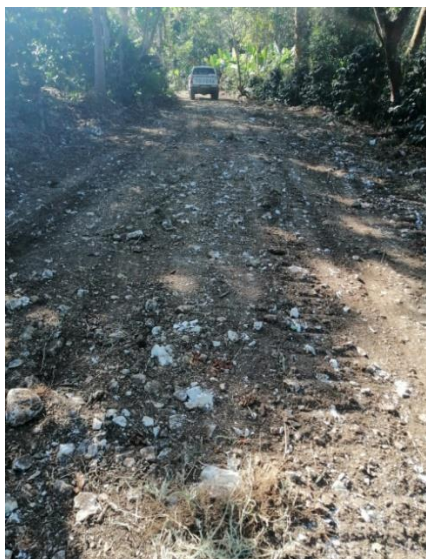
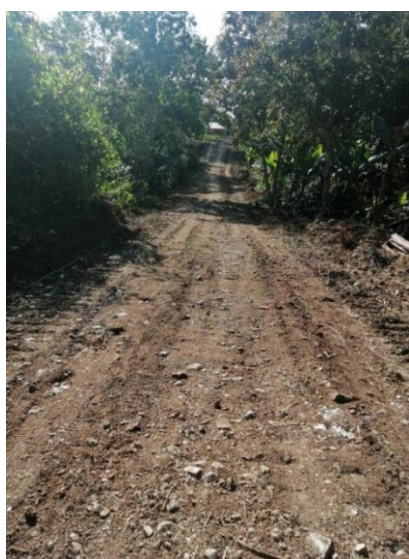
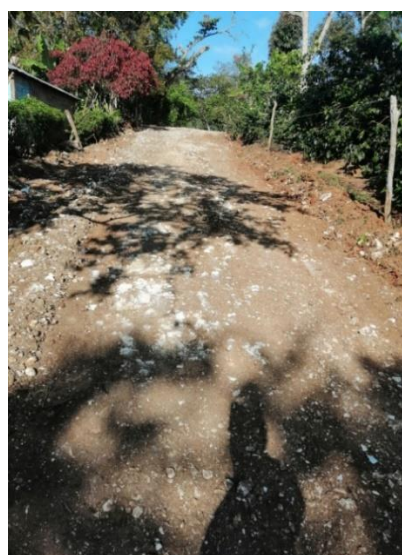
**Vistas del camino Higo de La Cruz- Río Abajo durante el proceso de rehabilitación**

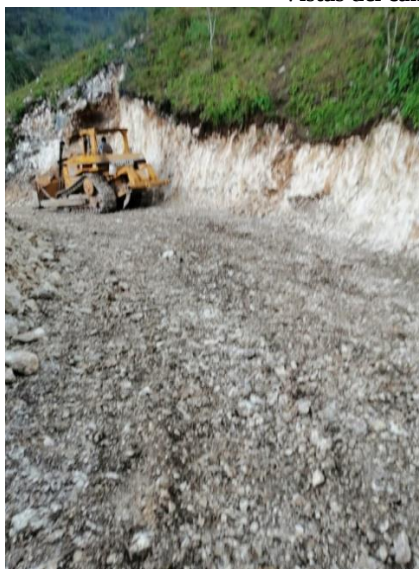
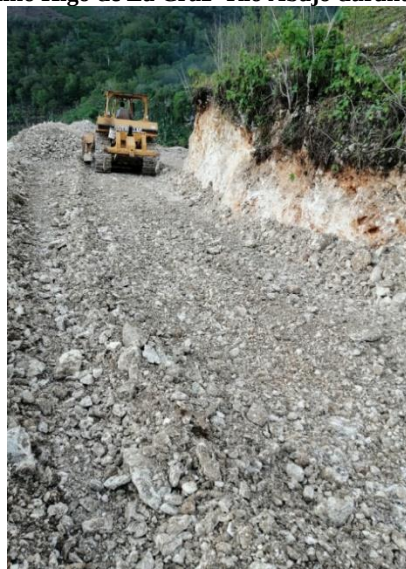
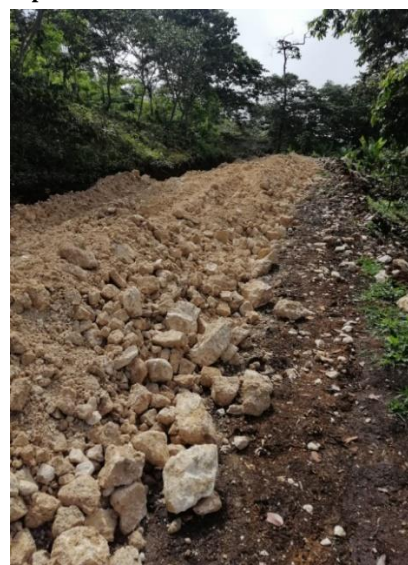
**Vistas del camino Higo de La Cruz- Río Abajo durante el proceso de rehabilitación**

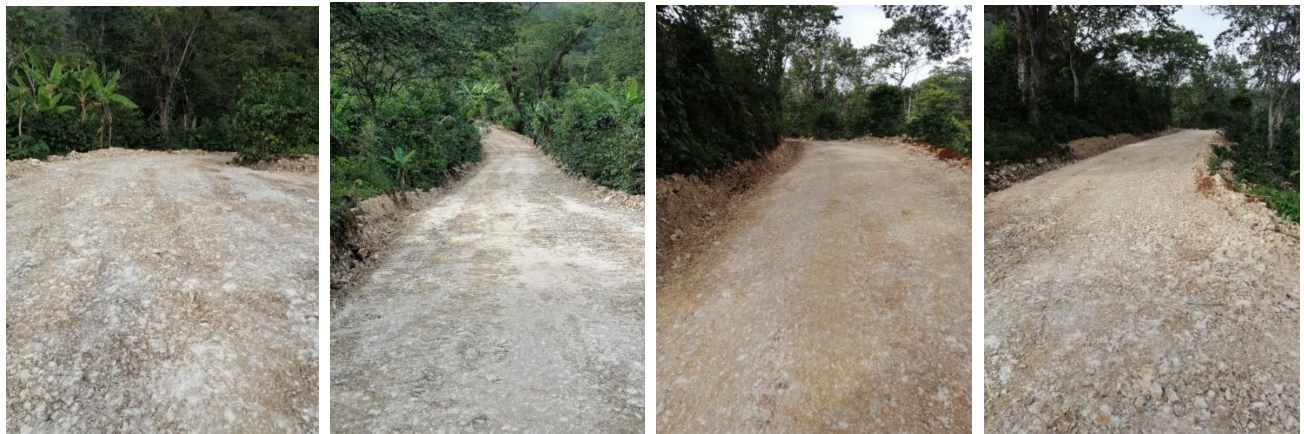
**Vistas del camino Higo de La Cruz- Río Abajo luego del proceso de rehabilitación**

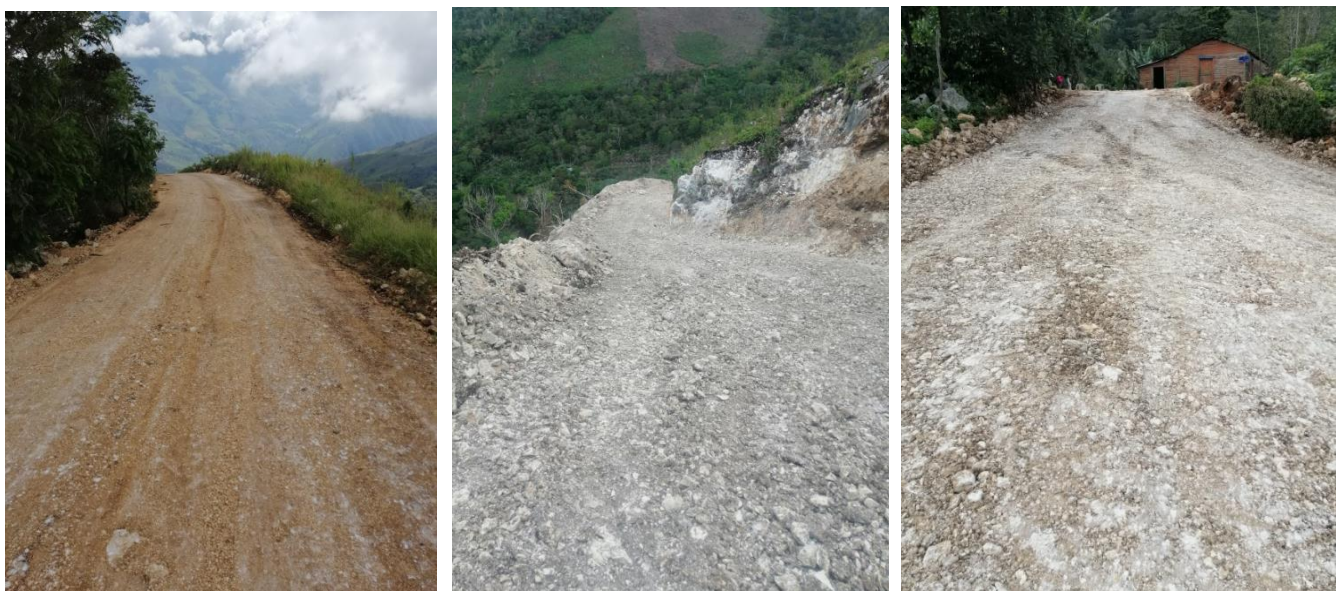
**Vistas del camino Higo de La Cruz- Río Abajo luego del proceso de rehabilitación**

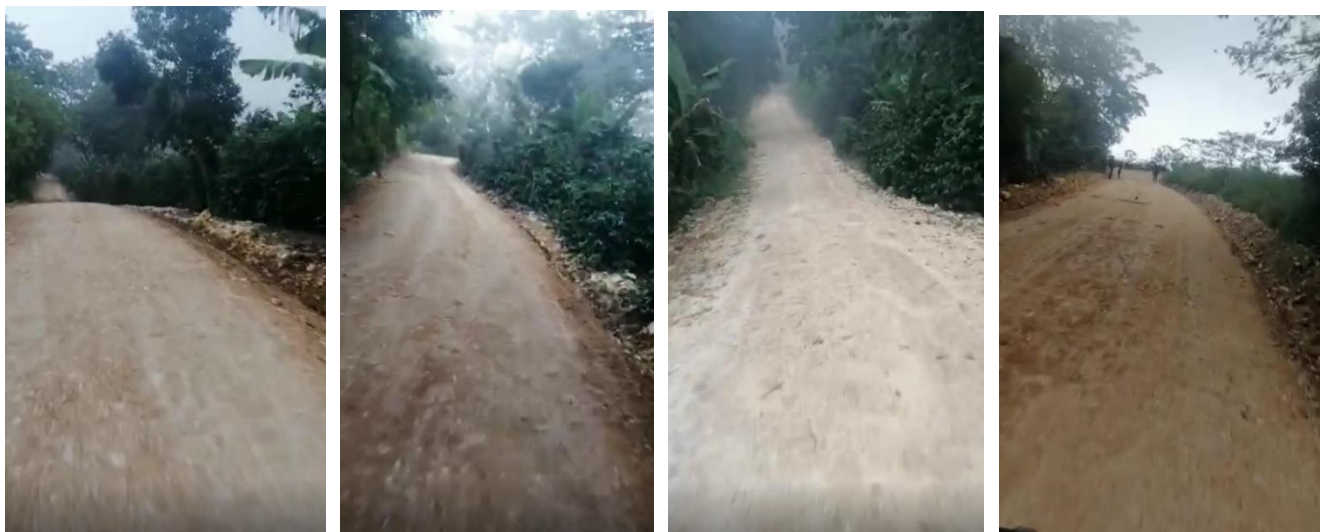
**Vistas del camino Higo de La Cruz- Río Abajo luego del proceso de rehabilitación**
