**UNIDAD TÉCNICA EJECUTORA DE PROYECTOS DE DESARROLLO AGROFORESTAL  
FICHA LEVANTAMIENTO TÉCNICO CAMINOS INTERPARCELARIOS**

**Formulario: AEDL/JABP/BID/UTEPDA**

<b>1. Ficha número: 1</b>	<b>2. Fechas de visitas: 17/03/2021; 10/02/2021</b>	<b>3. Fecha de Informe: 13/05/2021</b>
---------------------------	---	--

<b>4. Nombre del camino: El Copey - Los Roas</b>
--

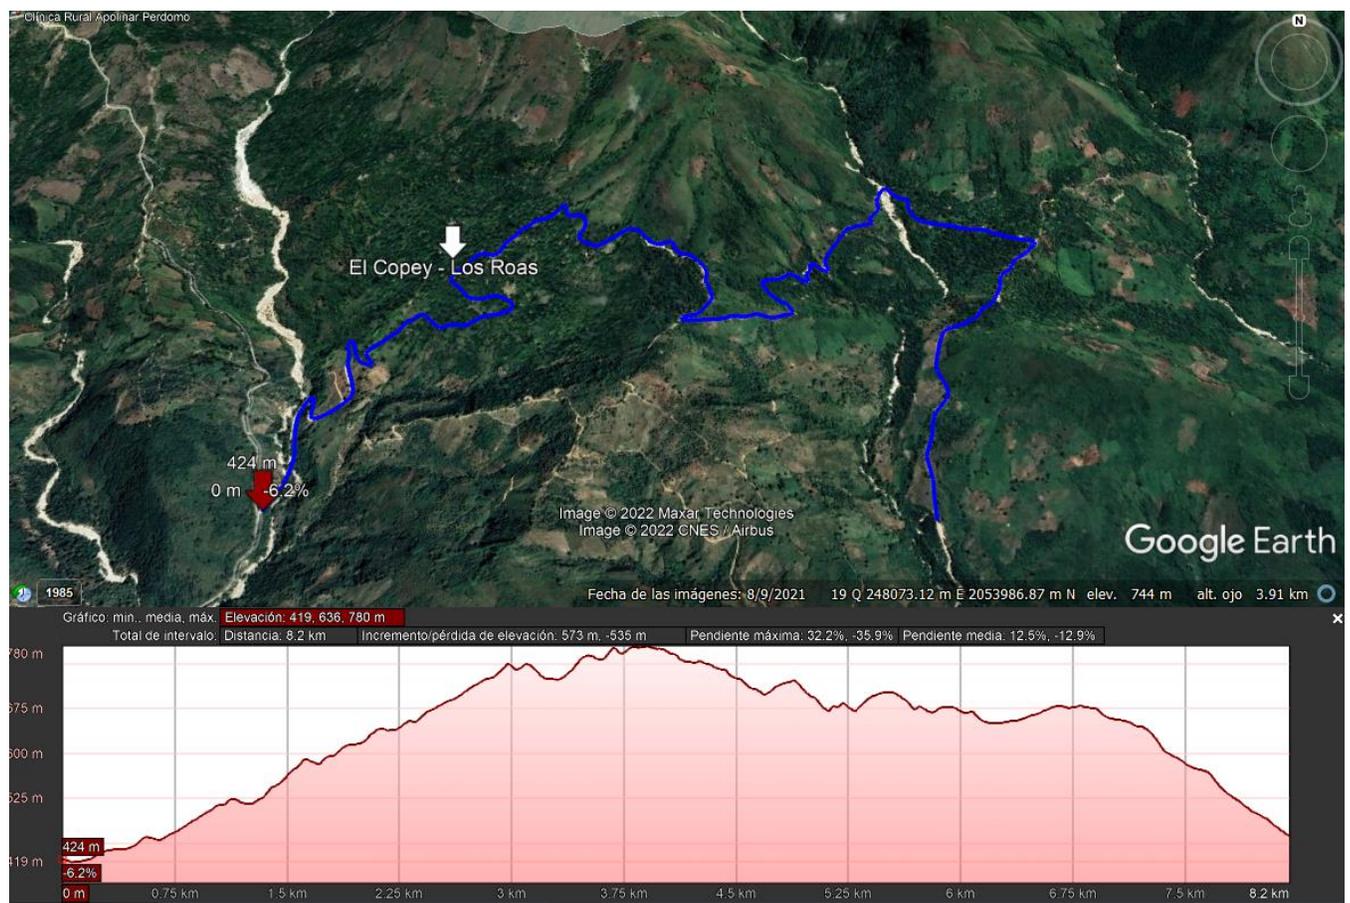
8) Clasificación de la pendiente: Máxima 32.2% y mínima -35.9% y promedio 12.5% a -12.9 %. Las pendientes son pronunciadas debido a que el camino se encuentra en un terreno montañoso con diferente variabilidad de cota por tramos. Las elevaciones son de 419 msnm, 639 msnm y 780 msnm.

Vista satelital del camino y perfil de las pendientes del camino El Copey – Los Roas

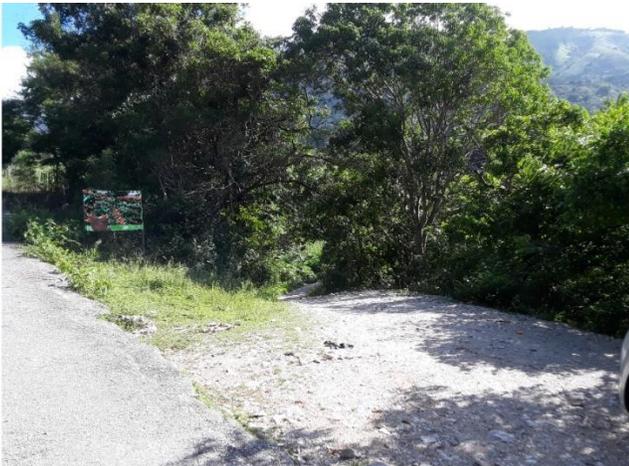
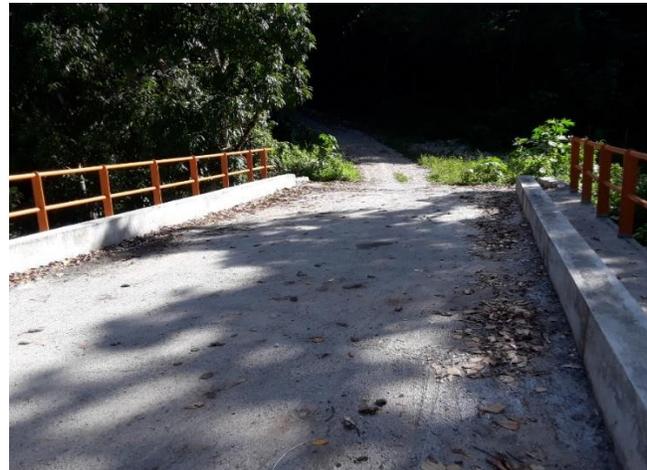
9) Estado de la calzada antes de iniciar el trabajo: El camino se encontraba en tierra sin material firme de base. Cuando llueve se dificultaba el acceso vehicular y peatonal.

Vistas del camino antes del inicio de obras

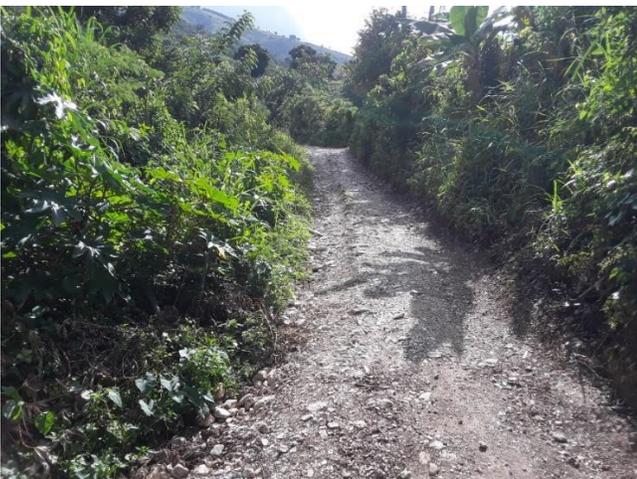
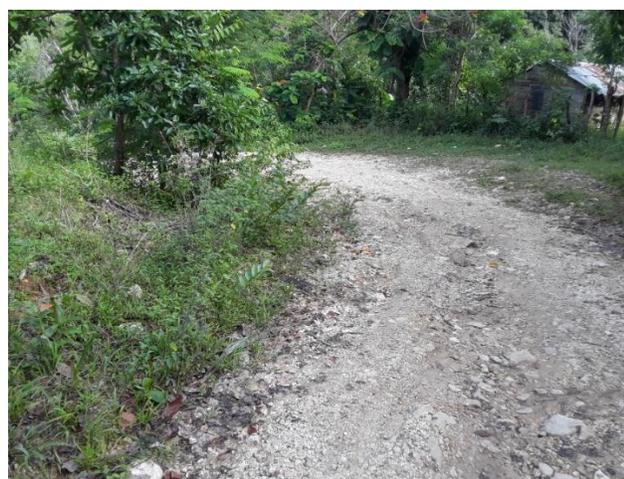
Vistas del camino antes del inicio de obras

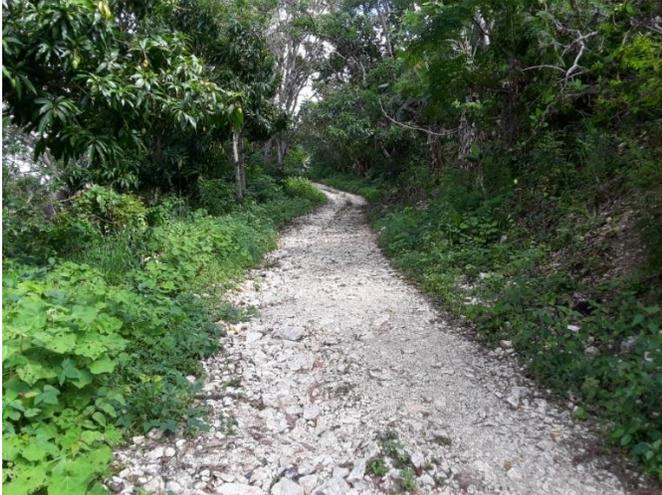
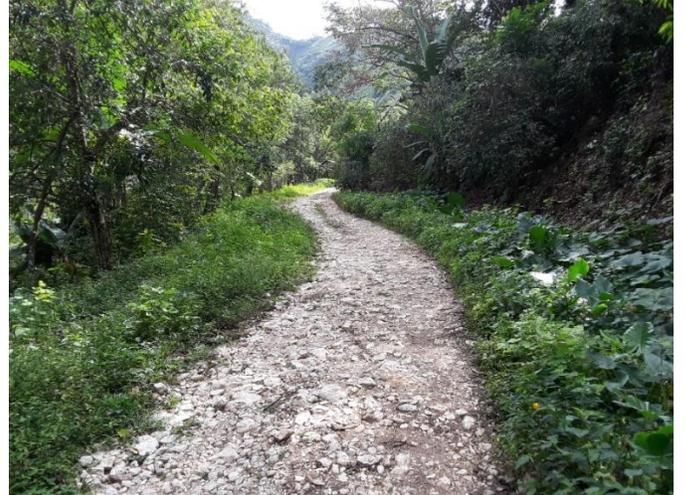
**Vistas del camino antes del inicio de obras**

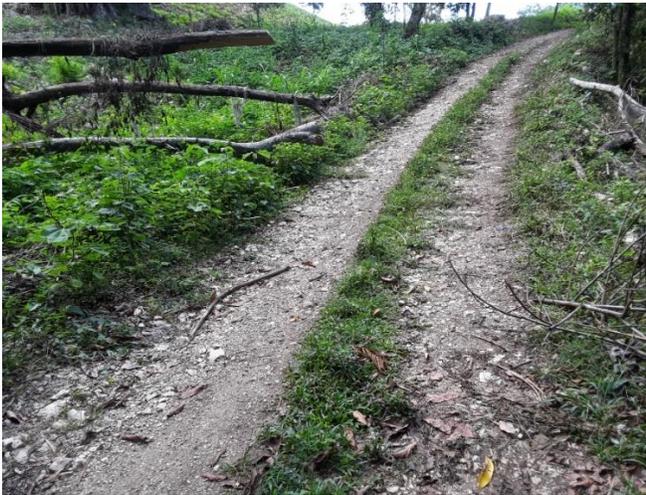
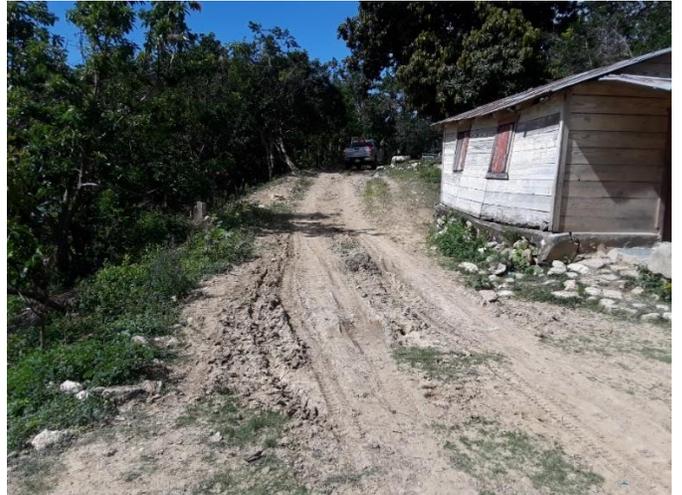
**Vistas del camino antes del inicio de obras**

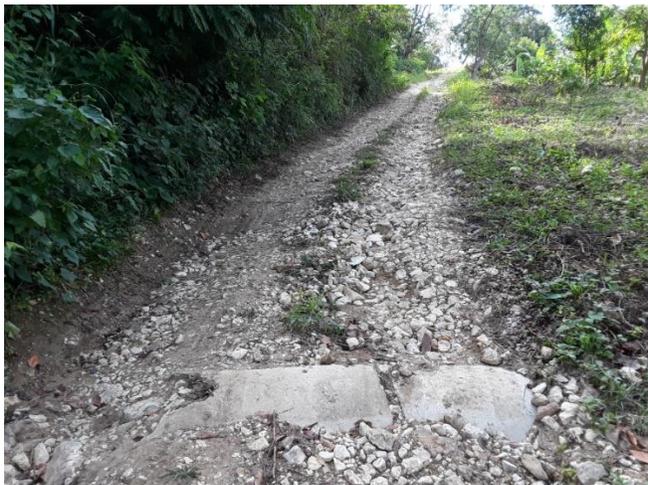
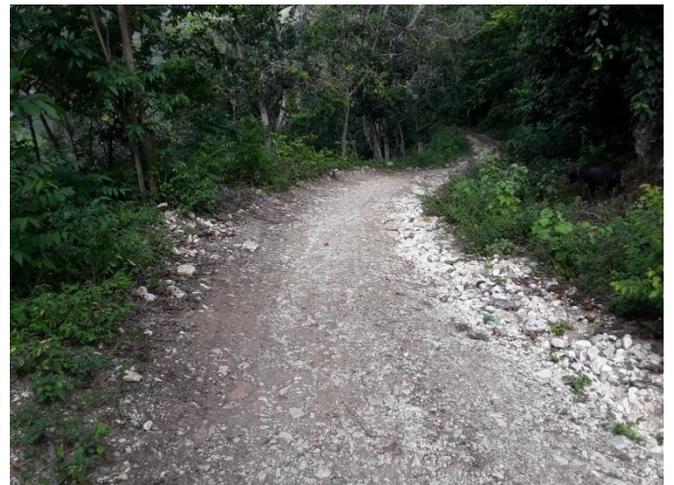
**Vistas del camino antes del inicio de obras**

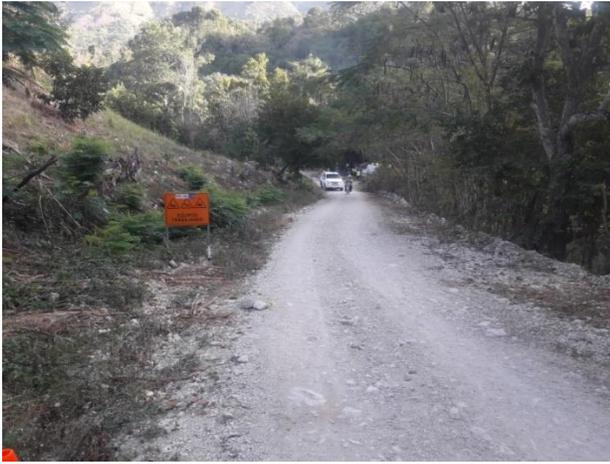
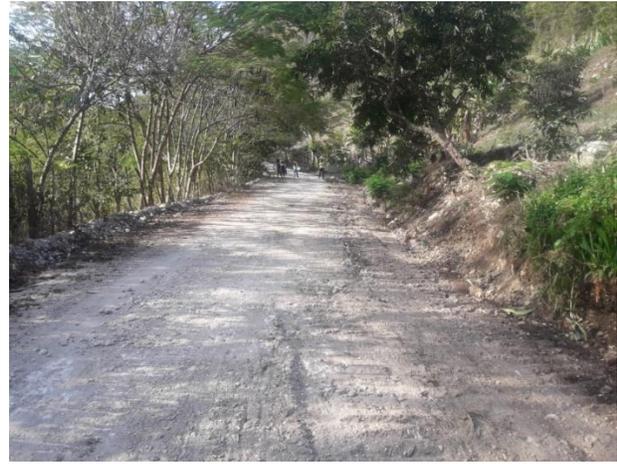
**Vistas del camino El Copey – Los Roas durante el proceso de rehabilitación**

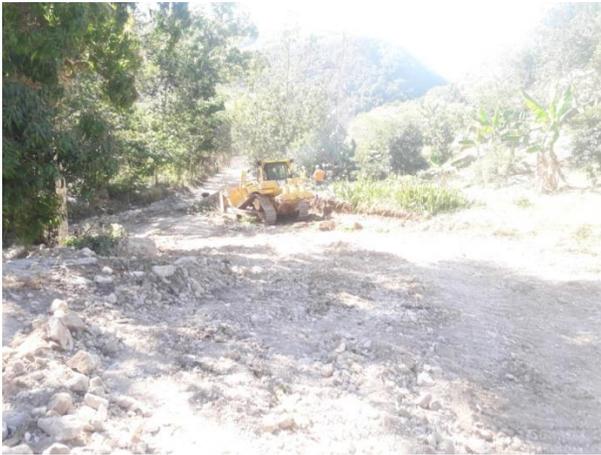
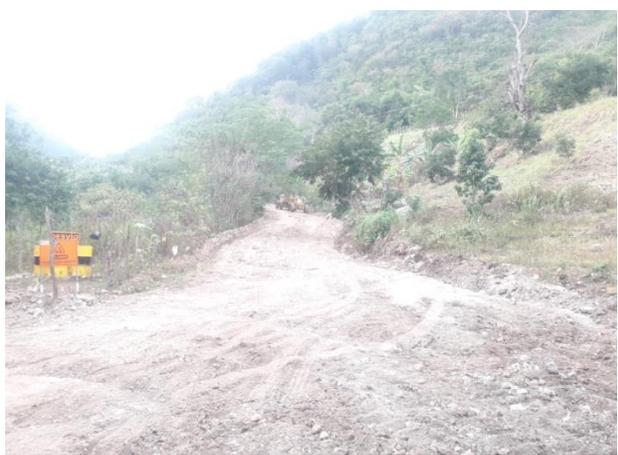
**Vistas del camino El Copey – Los Roas durante el proceso de rehabilitación**

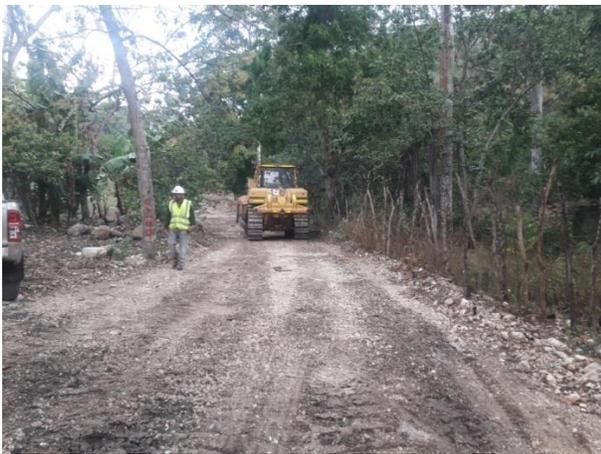
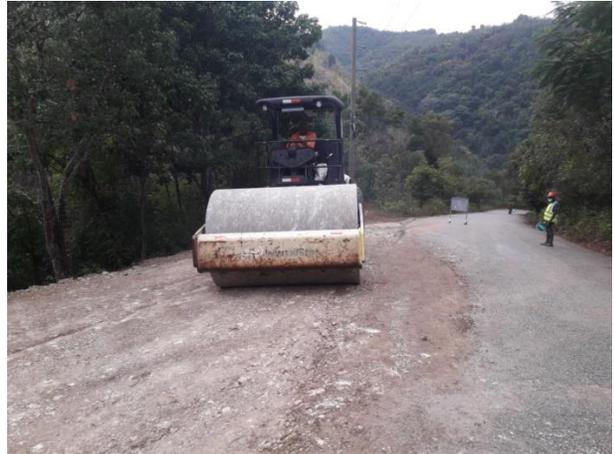
**Vistas del camino El Copey – Los Roas durante el proceso de rehabilitación**

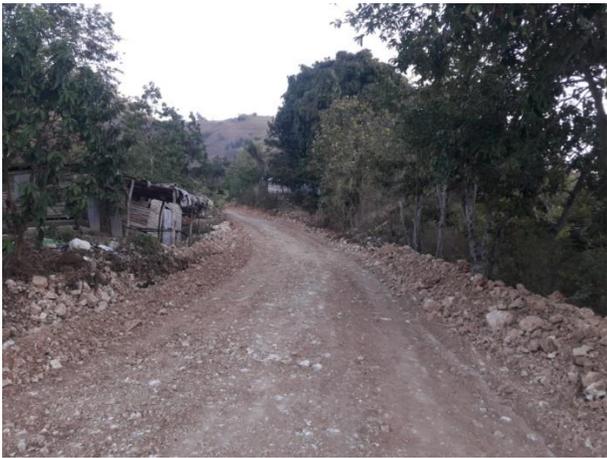
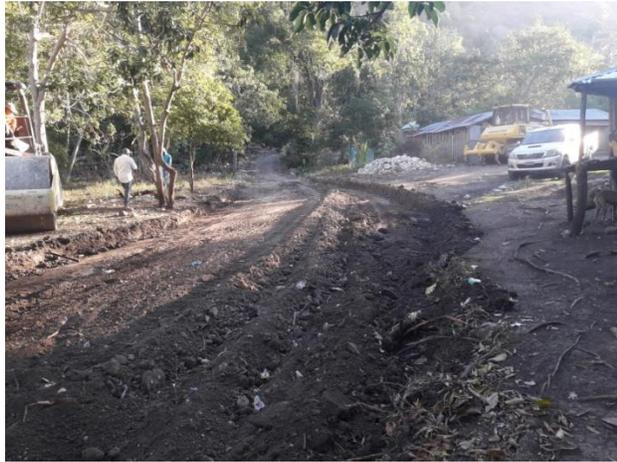
**Vistas del camino El Copey – Los Roas durante el proceso de rehabilitación**

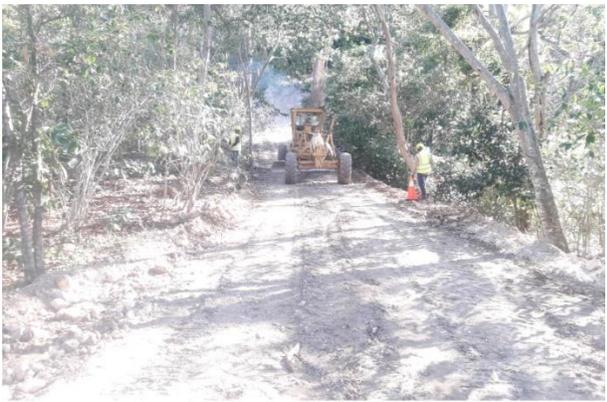
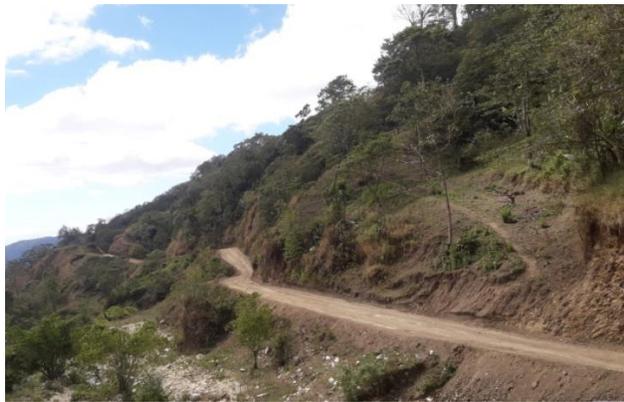
**Vistas del camino El Copey – Los Roas durante el proceso de rehabilitación**

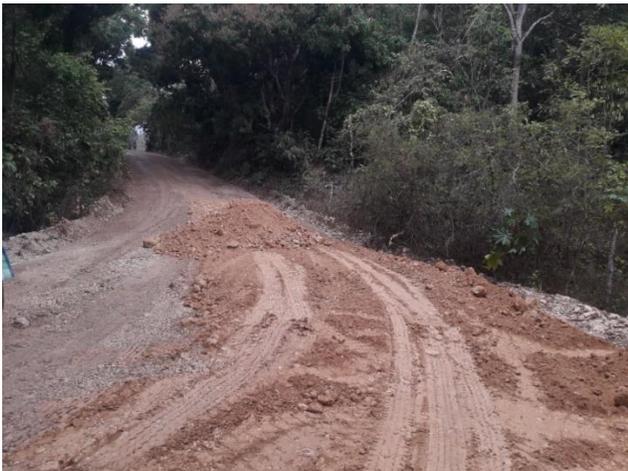
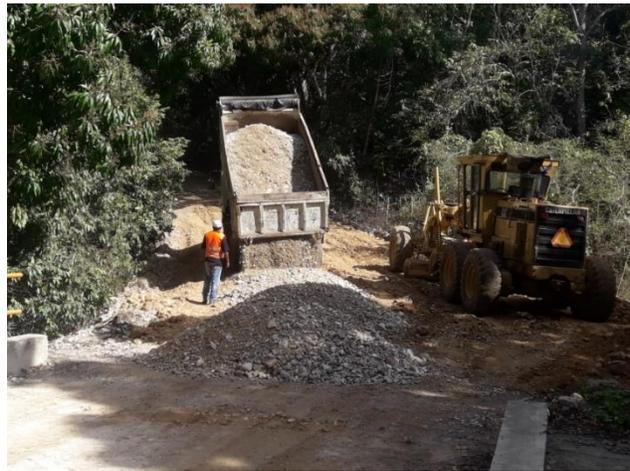
**Vistas del camino El Copey – Los Roas durante el proceso de rehabilitación**

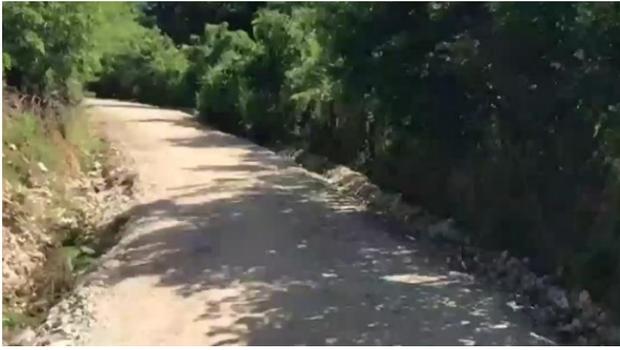
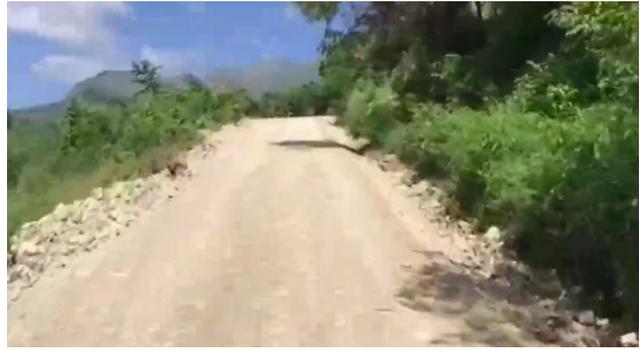
**Vistas del camino El Copey – Los Roas luego del proceso de rehabilitación**

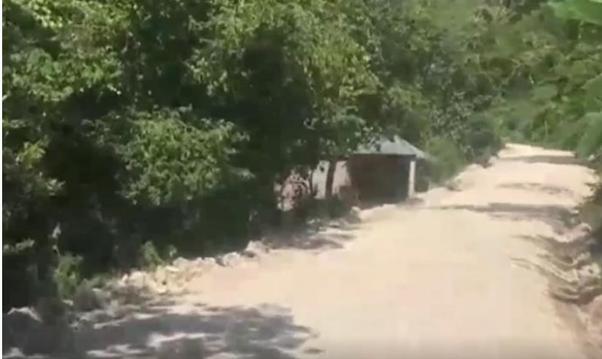
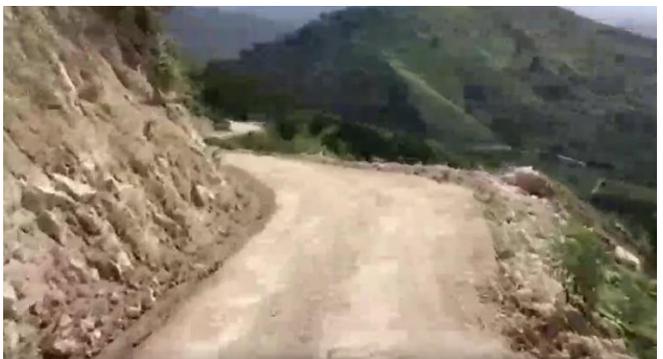
**Vistas del camino El Copey – Los Roas luego del proceso de rehabilitación**

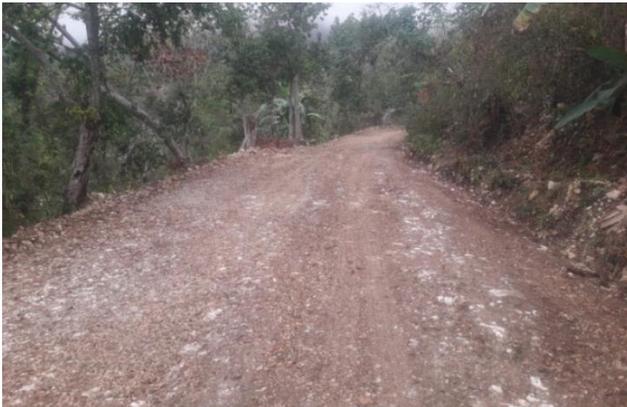
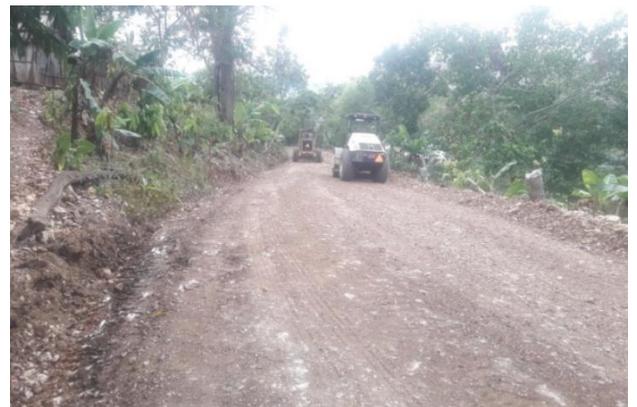
**Vistas del camino El Copey – Los Roas luego del proceso de rehabilitación**

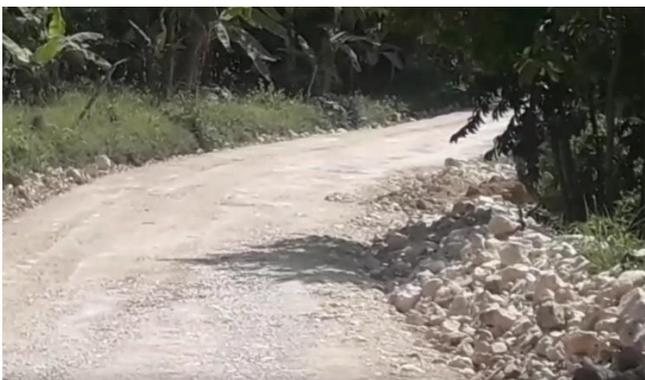
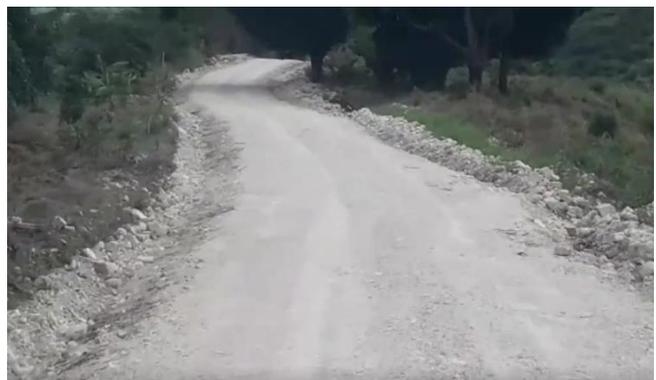
**Vistas del camino El Copey – Los Roas luego del proceso de rehabilitación**
