**UNIDAD TÉCNICA EJECUTORA DE PROYECTOS DE DESARROLLO AGROFORESTAL
FICHA LEVANTAMIENTO TÉCNICO CAMINOS INTERPARCELARIOS**

1. Ficha número: 3	2. Fechas de visitas: 17/03/2021; 10/02/2021; 08/07/2021; 09/09/2021	3. Fecha de Informe: 20/09/2021
---------------------------	---	--

4. Nombre del camino: Gajo - El Botao
--

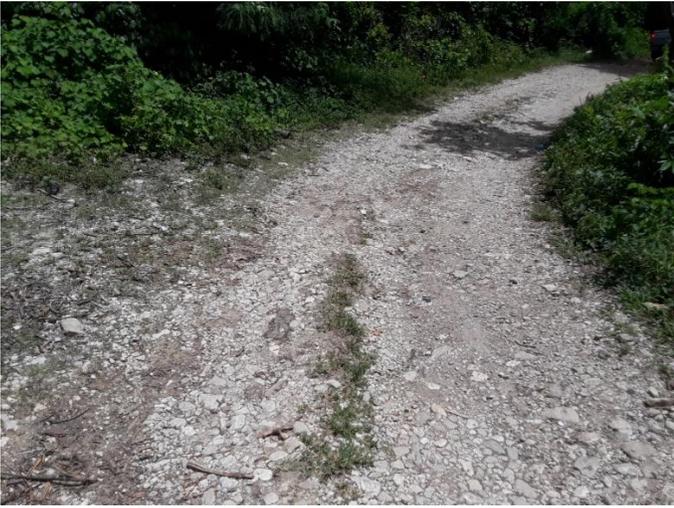
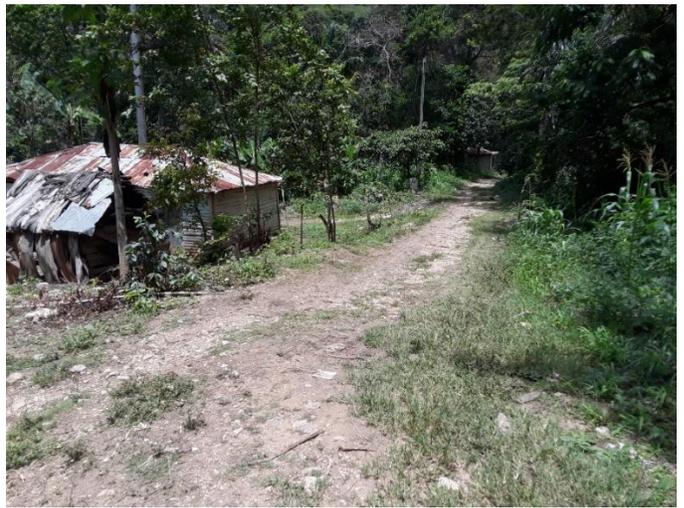
Vistas del camino antes del inicio de obras

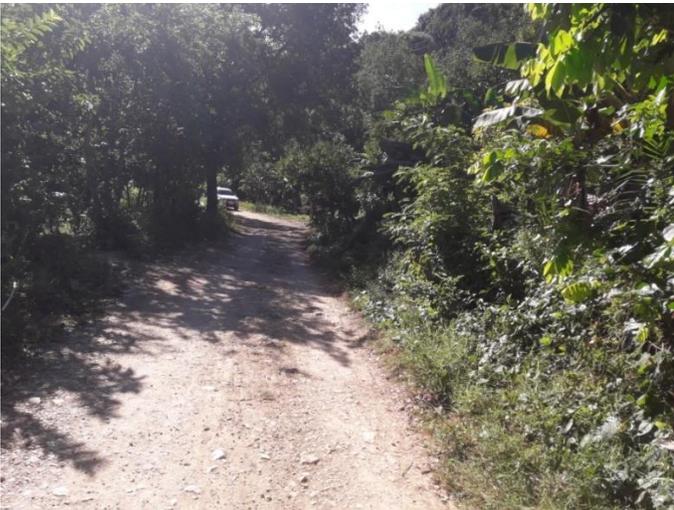
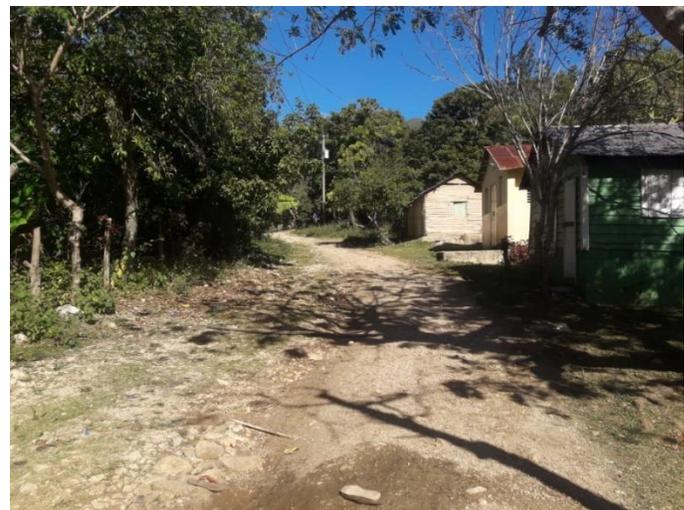
Vistas del camino antes del inicio de obras

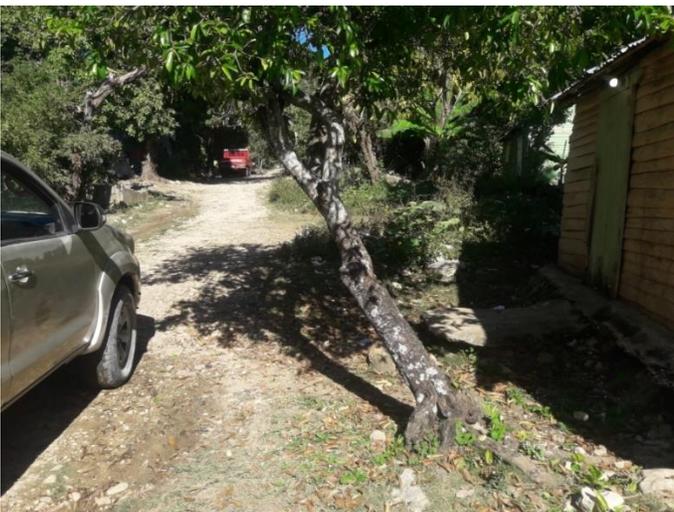
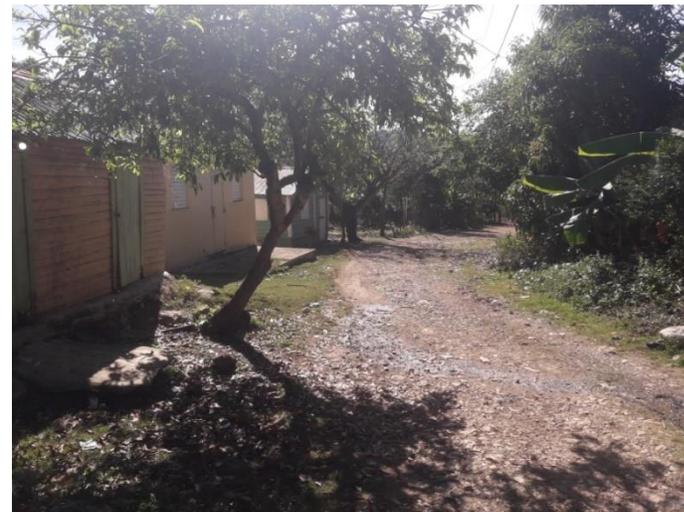
Vistas del camino antes del inicio de obras

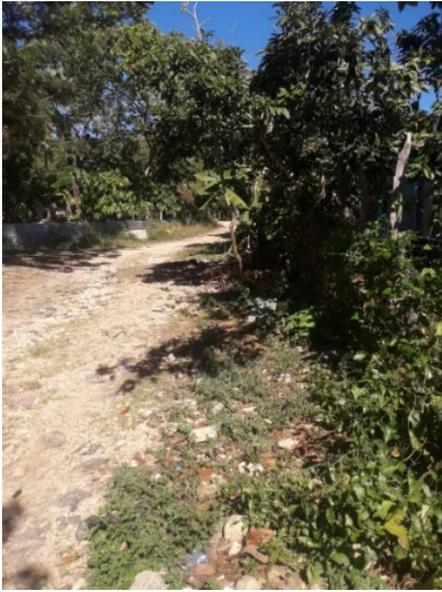
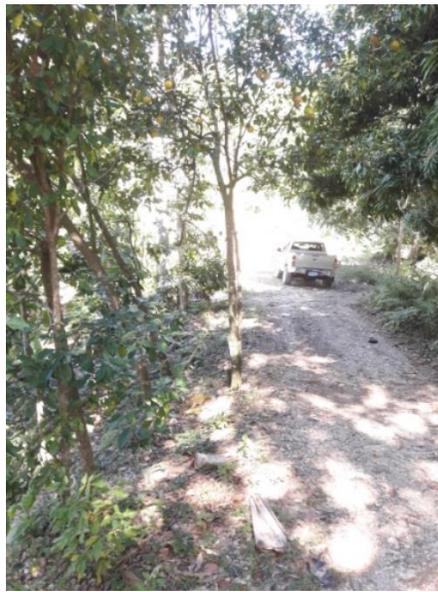
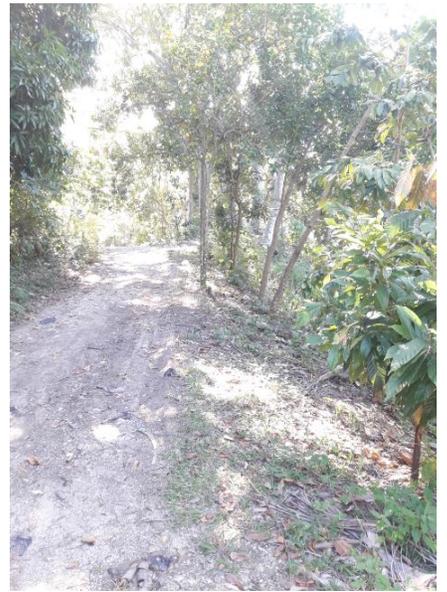
Vistas del camino antes del inicio de obras

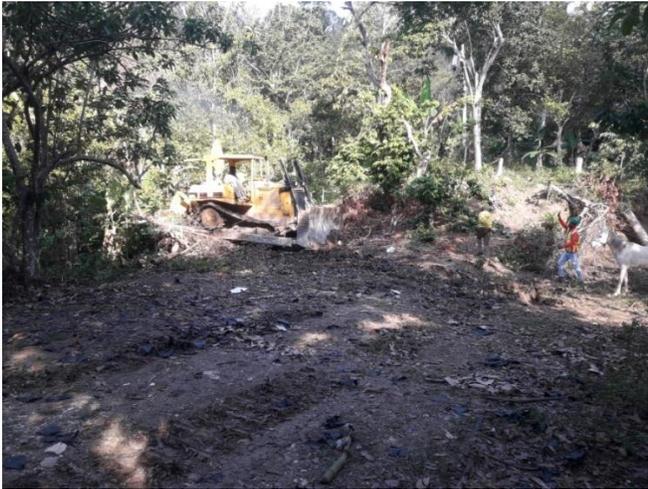
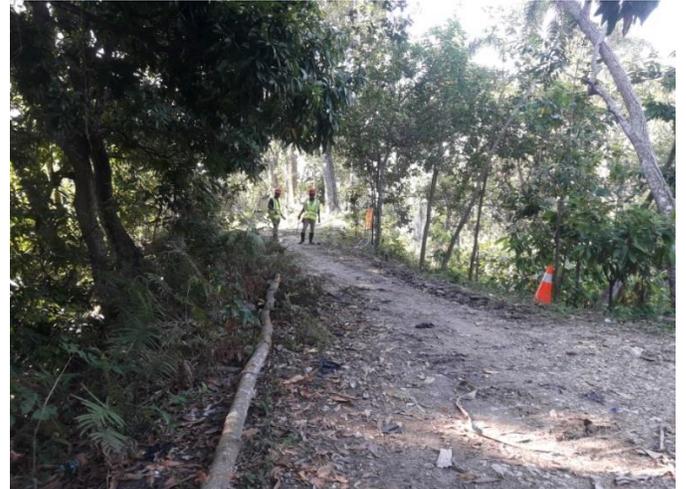
Vistas del camino Gajo – El Botao durante el proceso de rehabilitación

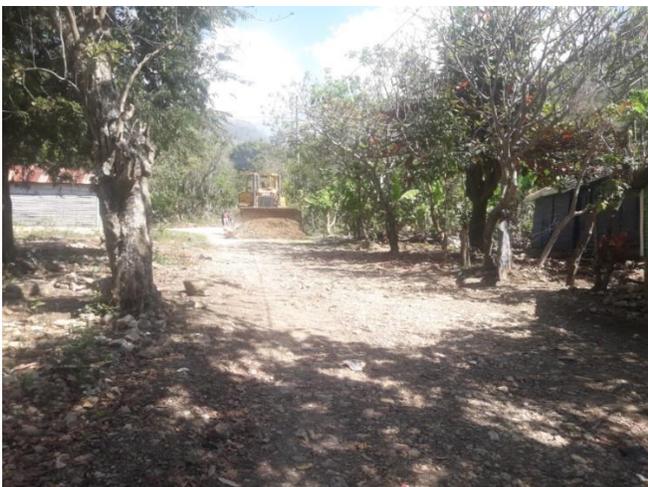
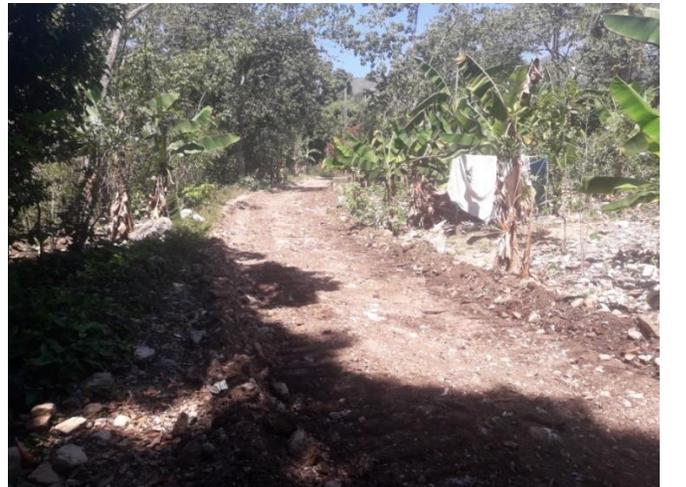
Vistas del camino Gajo – El Botao durante el proceso de rehabilitación

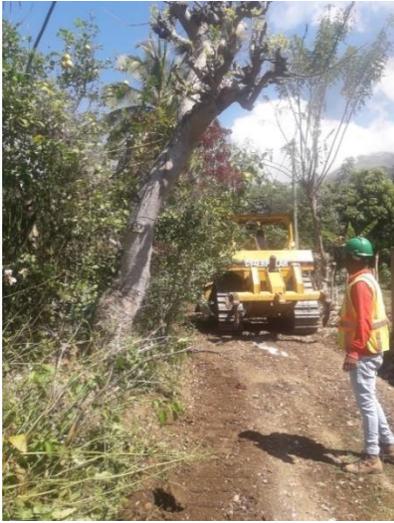
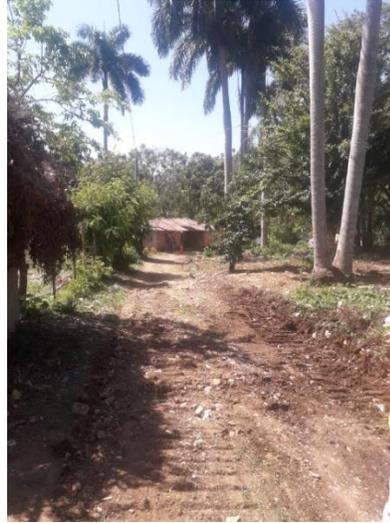
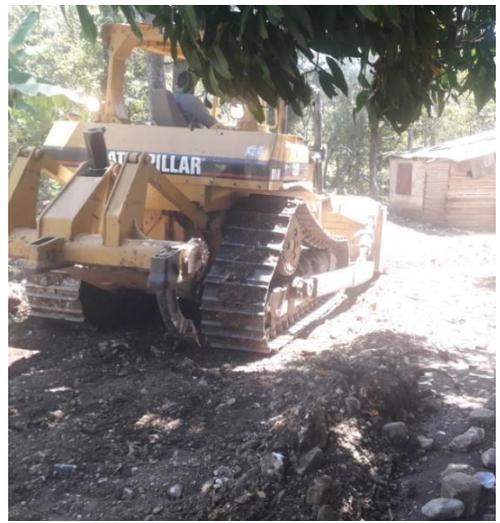
Vistas del camino Gajo – El Botao durante el proceso de rehabilitación

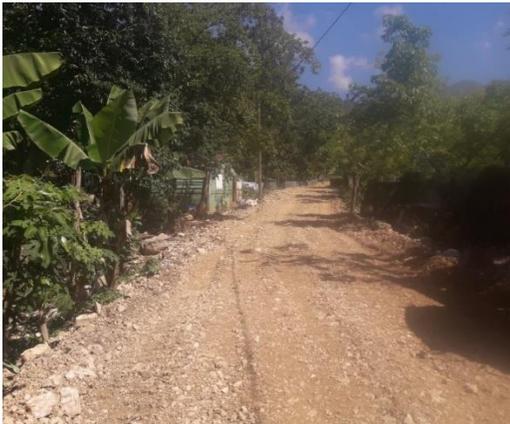
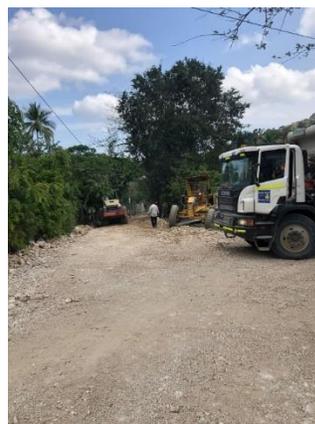
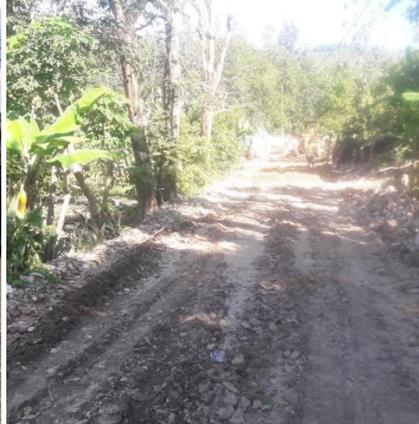
Vistas del camino Gajo – El Botao durante el proceso de rehabilitación

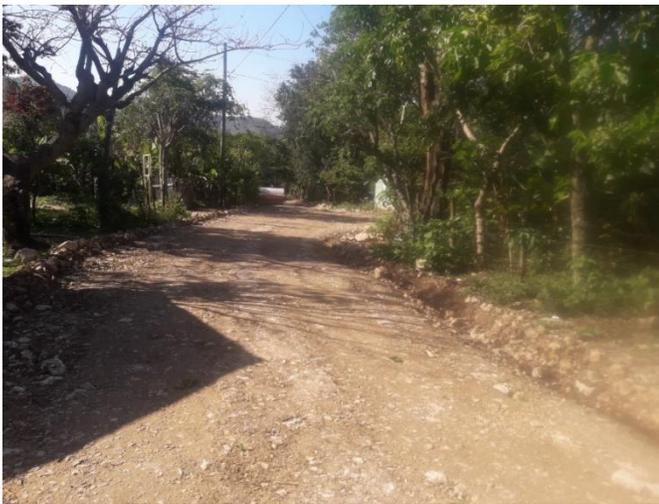
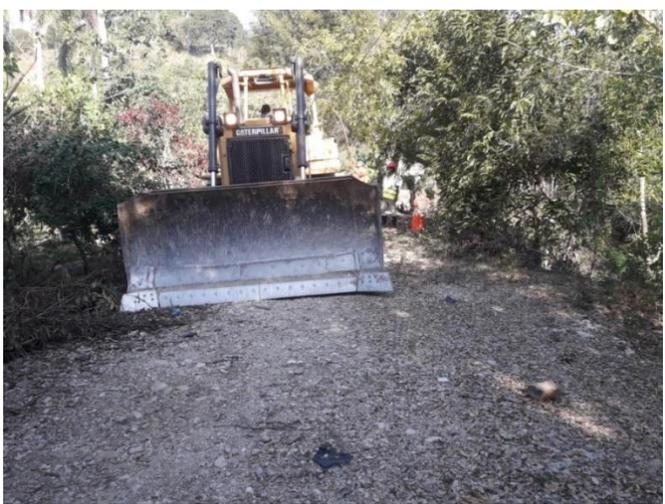
Vistas del camino Gajo – El Botao durante el proceso de rehabilitación

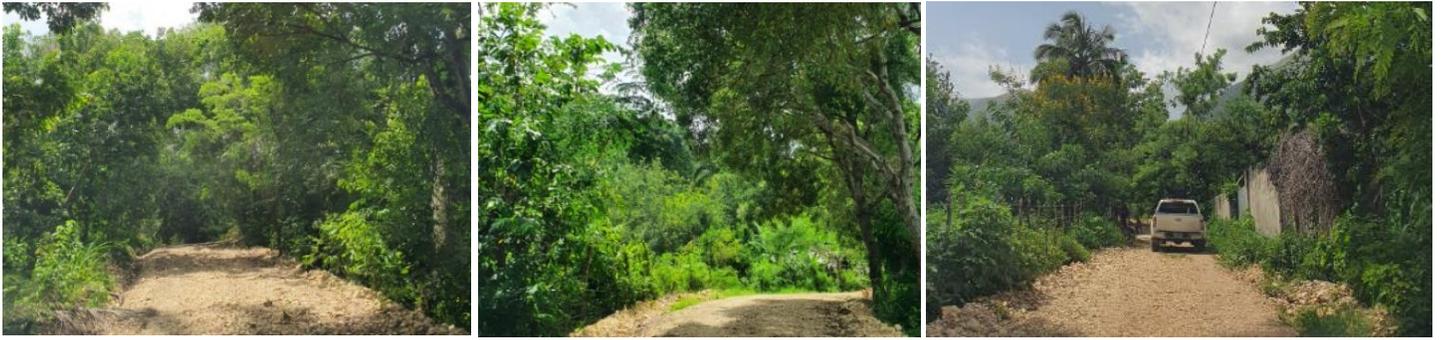
Vistas del camino Gajo – El Botao luego del proceso de rehabilitación

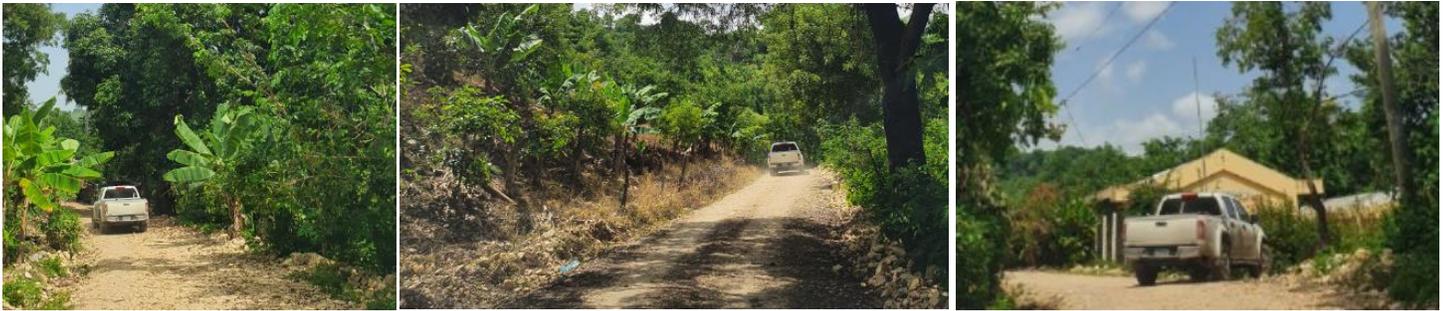
Vistas del camino Gajo – El Botao luego del proceso de rehabilitación

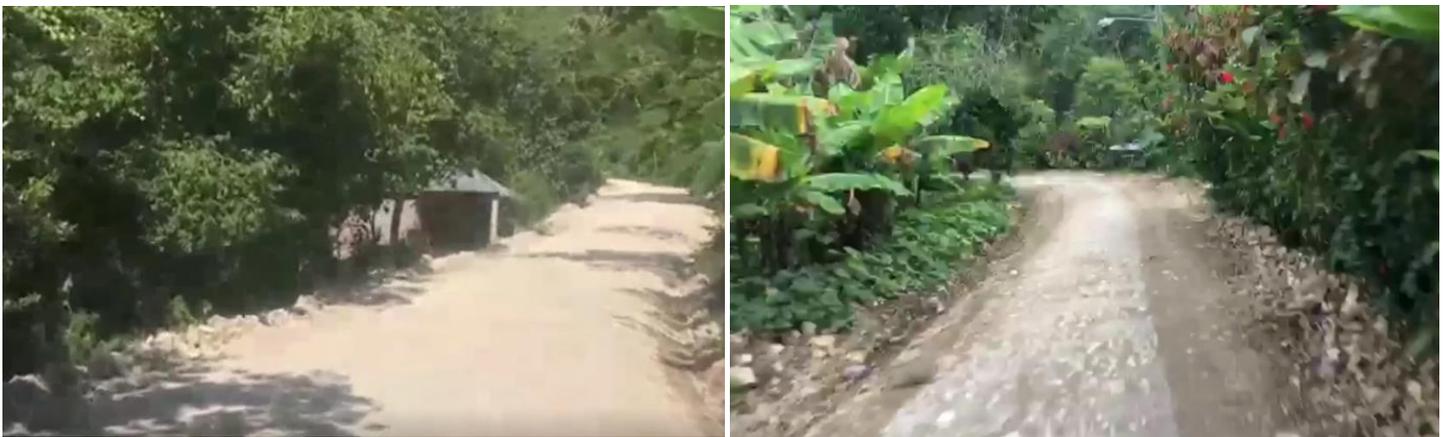
Vistas del camino Gajo – El Botao luego del proceso de rehabilitación

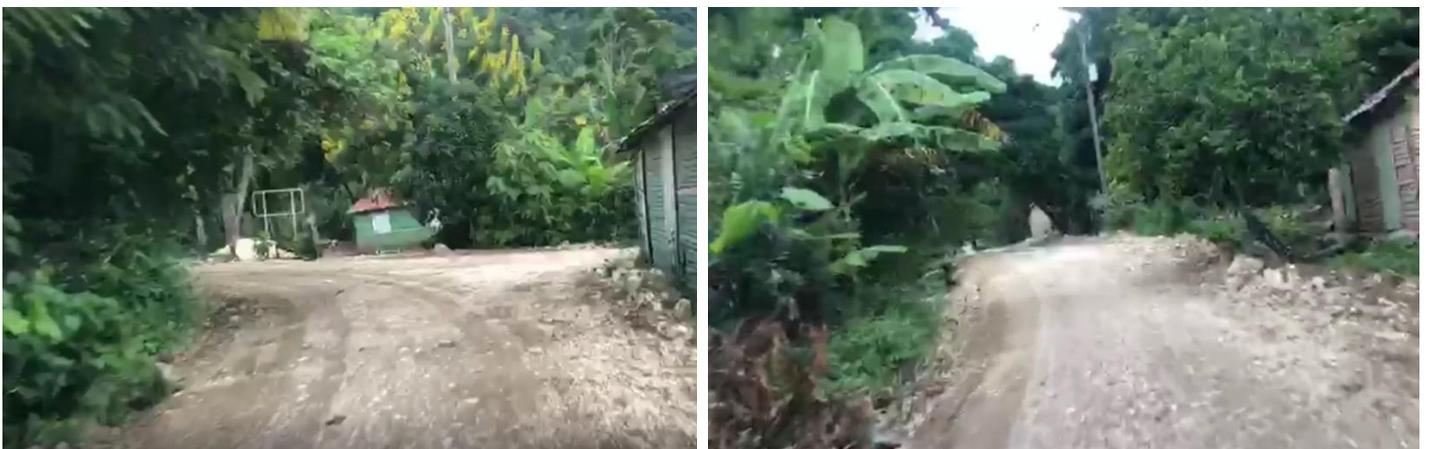
Vistas del camino Gajo – El Botao luego del proceso de rehabilitación
