**UNIDAD TÉCNICA EJECUTORA DE PROYECTOS DE DESARROLLO AGROFORESTAL
FICHA LEVANTAMIENTO TÉCNICO CAMINOS INTERPARCELARIOS**

1. Ficha número: 6	2. Fechas de visitas: 17/03/2021; 10/02/2021; 08/07/2021; 09/09/2021	3. Fecha de Informe: 29/01/2022
---------------------------	-----------------------------------------------------------------------------------	----------------------------------------

4. Nombre del camino: El Aguacate - Casa del Parque en los peñascos

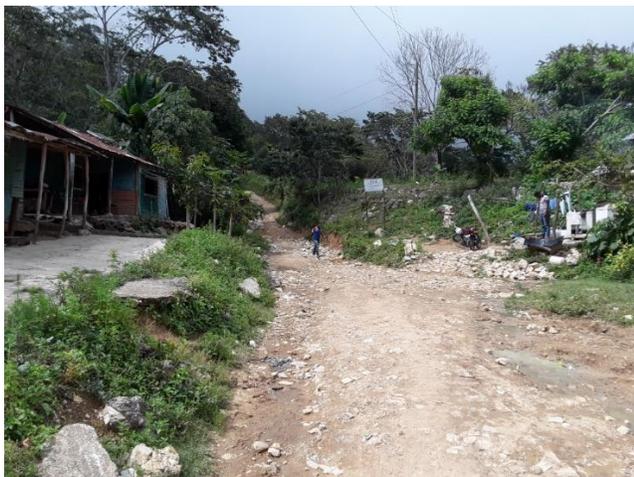
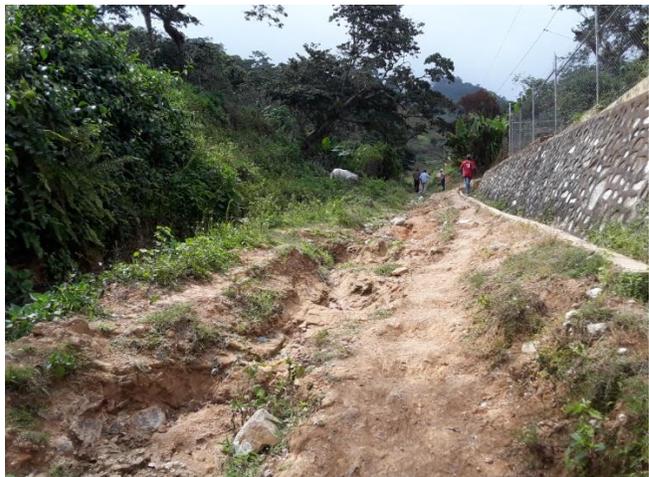
Vistas del camino antes del inicio de obras

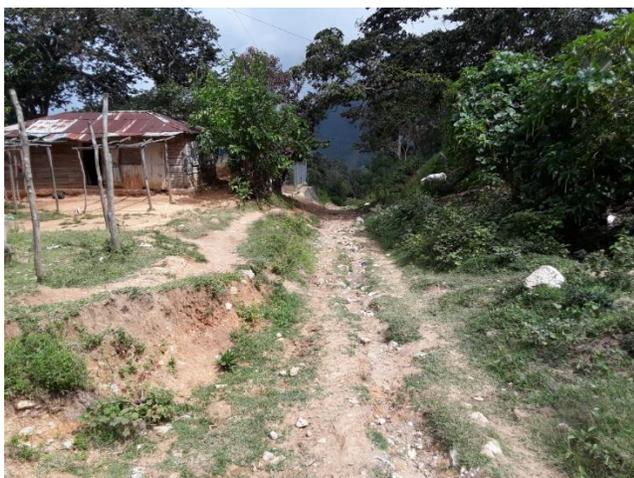
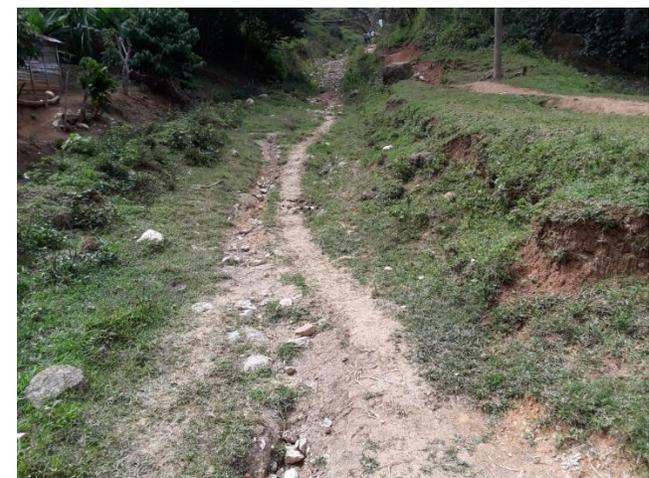
Vistas del camino antes del inicio de obras

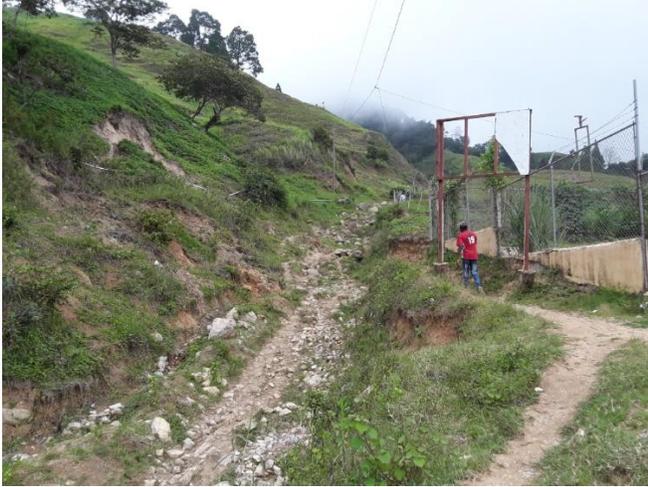
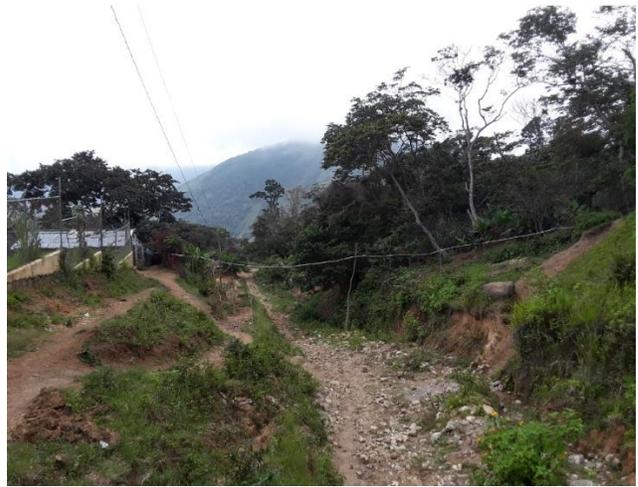
Vistas del camino antes del inicio de obras

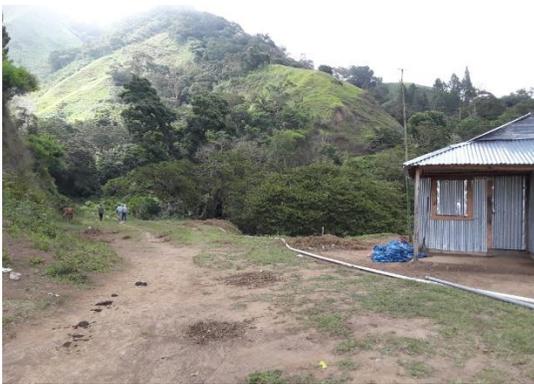
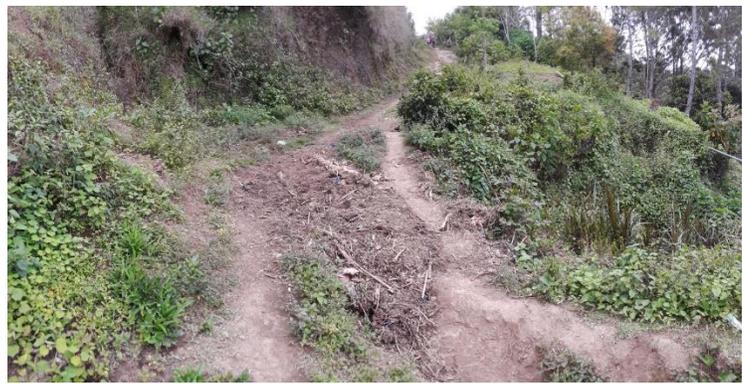
Vistas del camino antes del inicio de obras

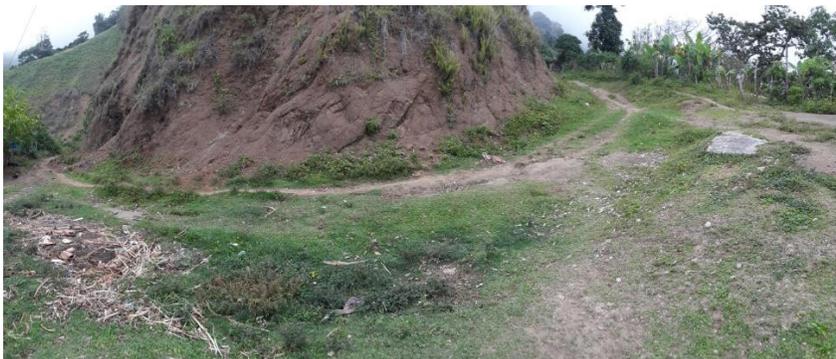
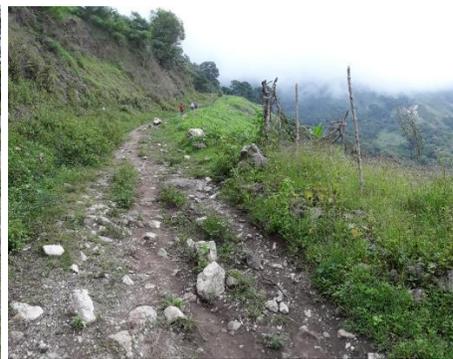
Vistas del camino antes del inicio de obras

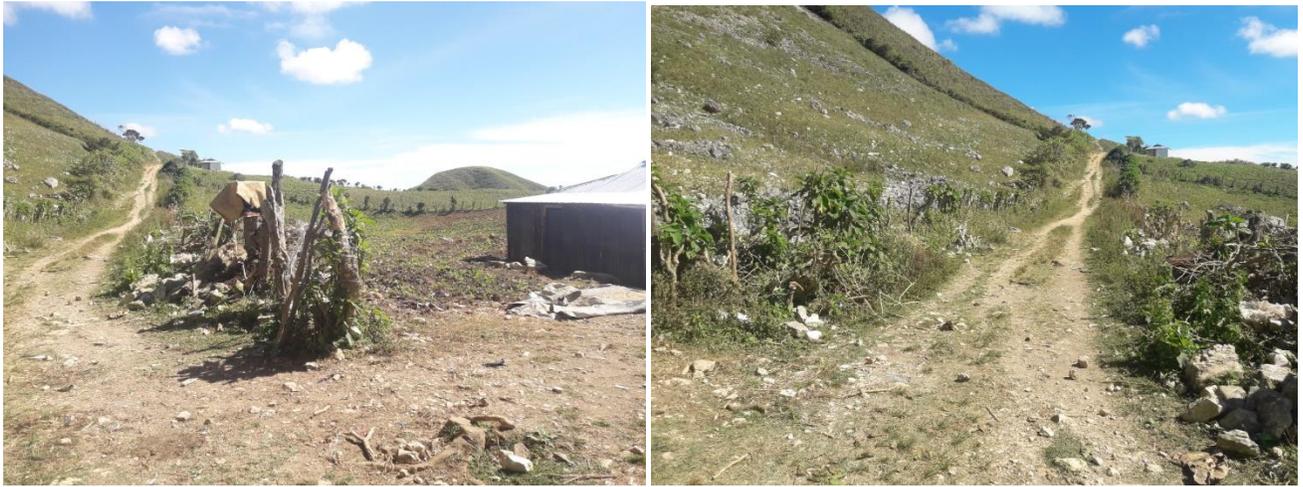
Vistas del camino antes del inicio de obras

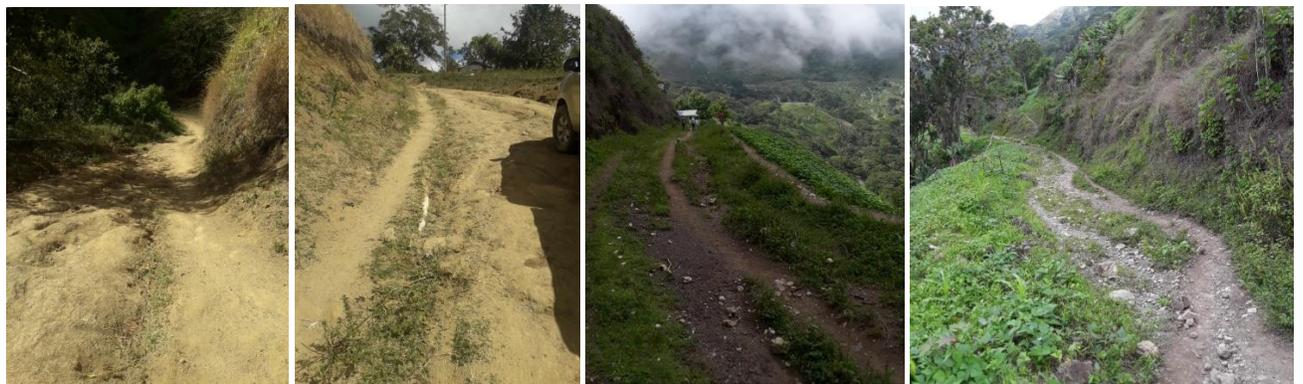
Vistas del camino antes del inicio de obras
