**UNIDAD TÉCNICA EJECUTORA DE PROYECTOS DE DESARROLLO AGROFORESTAL**  
**FICHA LEVANTAMIENTO TÉCNICO CAMINOS INTERPARCELARIOS**

| <b>1. Ficha número:</b> 8 | <b>2. Fechas de visitas:</b><br>09/09/2021; 29/03/2022;<br>08/07/2022; 24/08/2022; | <b>3. Fecha de Informe:</b> 09/09/2022 |

| <b>4. Nombre del camino:</b> La Sidra -La Lagunas |

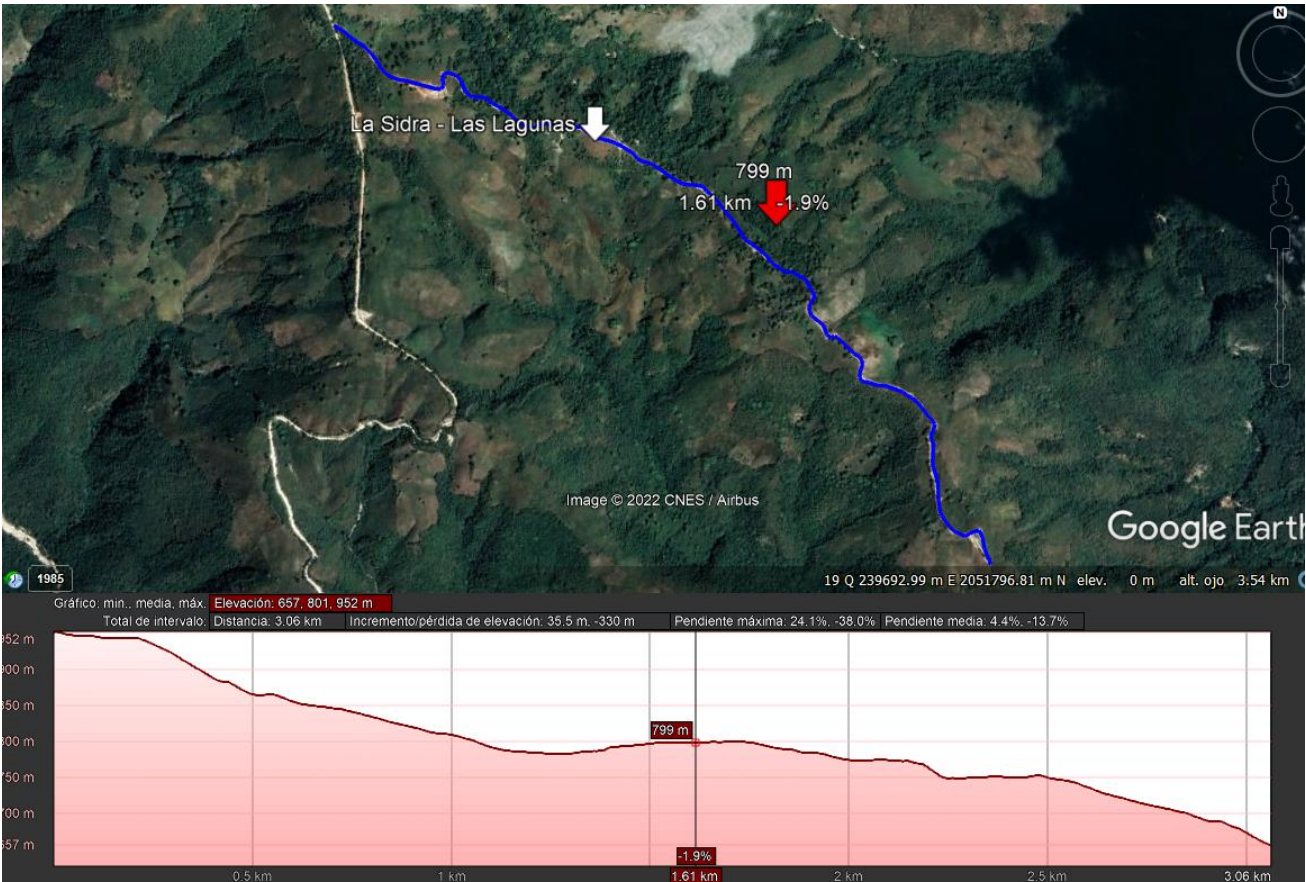
| 8) Clasificación de la pendiente: Máxima 24.1% a -38.0% y promedio 4.41% a -13.7%. Las pendientes son pronunciadas debido a que el camino se encuentra en un terreno montañoso con diferente variabilidad de cota por tramos. Las elevaciones son de 657 msnm, 801 msnm y 957 msnm. | |

Vista satelital del camino y perfil de las pendientes del camino La Sidra – Las Lagunas

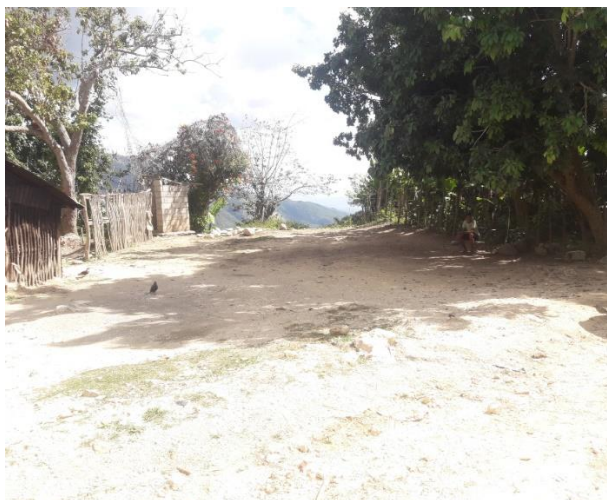
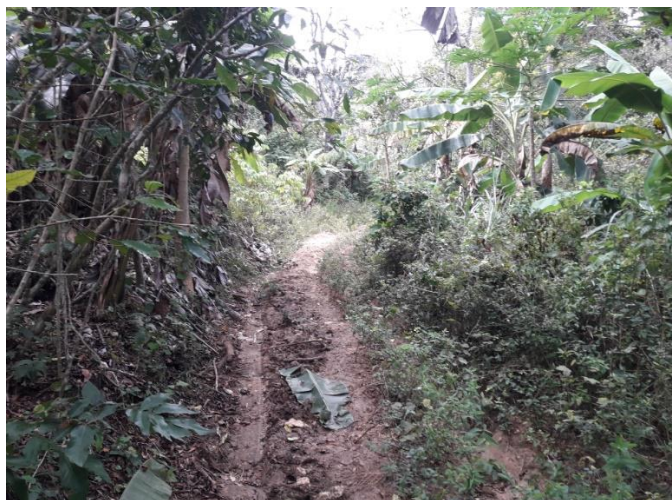
| 9) Estado de la calzada antes de iniciar el trabajo: El camino se encontraba en tierra sin material firme de base. Cuando llueve se dificultaba el acceso vehicular y peatonal. | |

**Vistas del camino antes del inicio de obras**

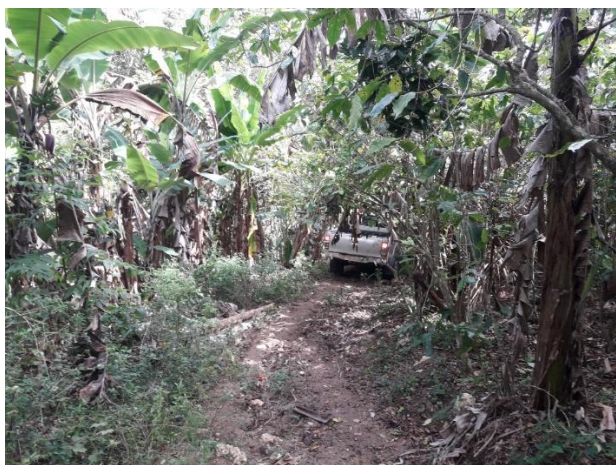
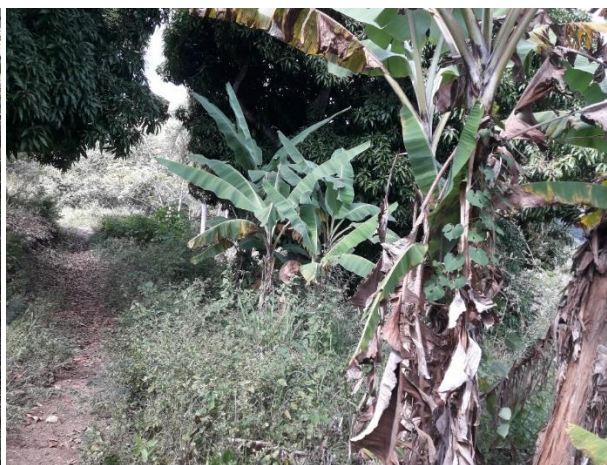
**Vistas del camino antes del inicio de obras**

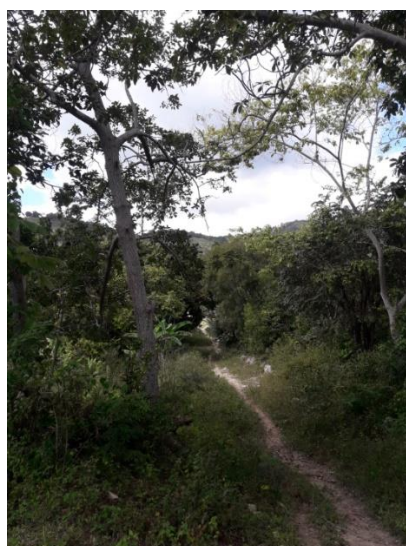
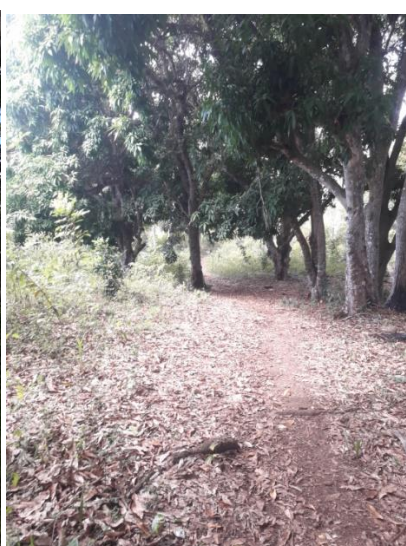
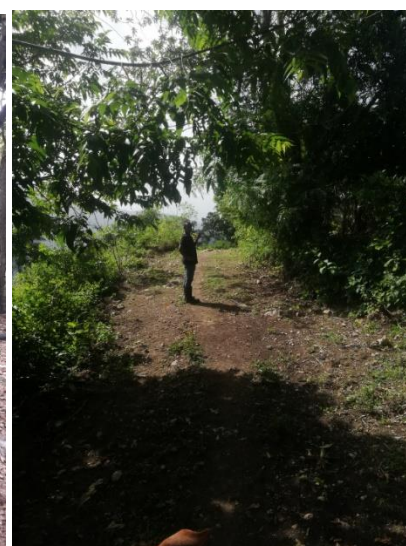
**Vistas del camino antes del inicio de obras**

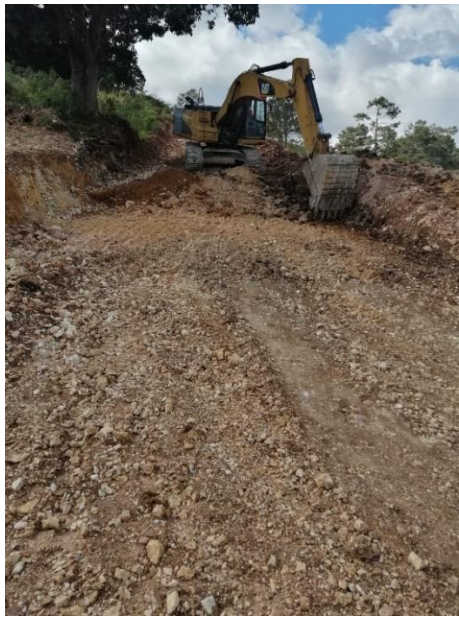
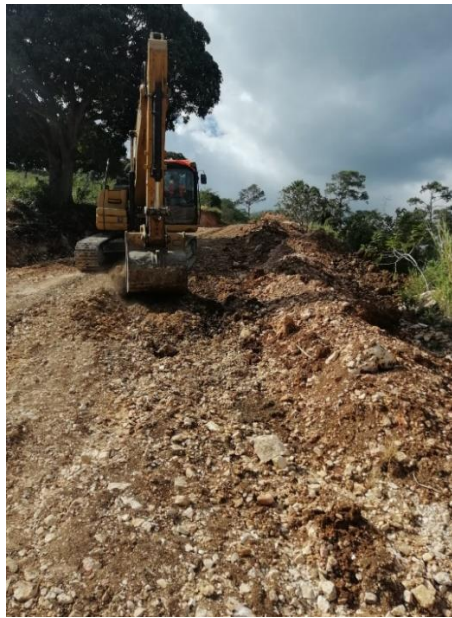
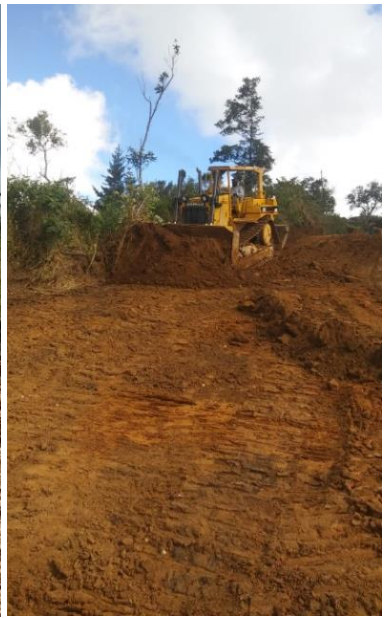
**Vistas del camino La Sidra – Las Lagunas durante el proceso de rehabilitación**

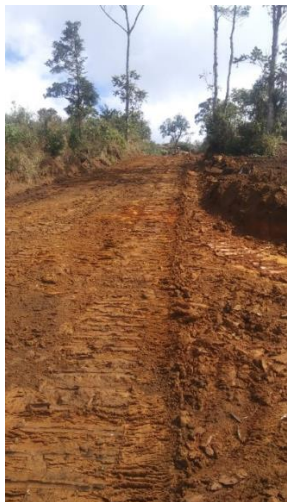
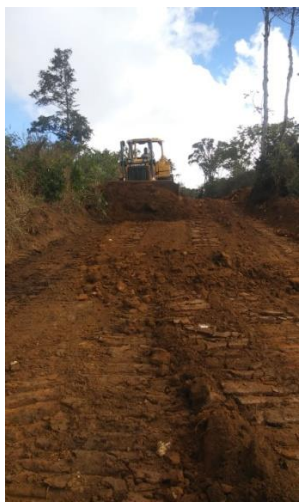
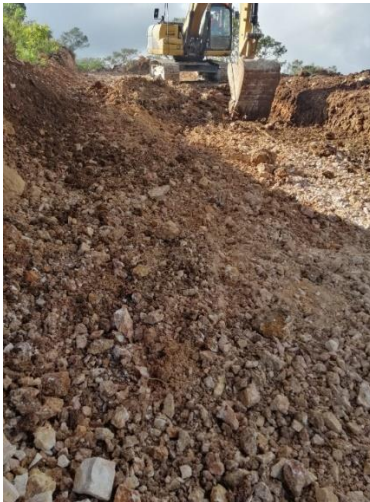
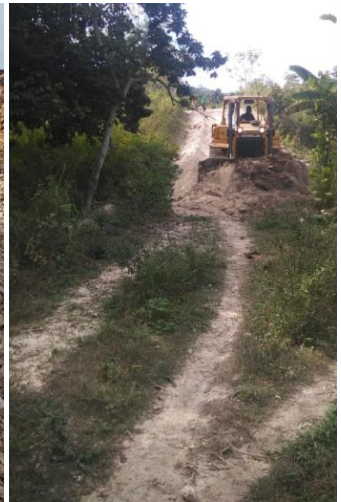
**Vistas del camino La Sidra – Las Lagunas durante el proceso de rehabilitación**

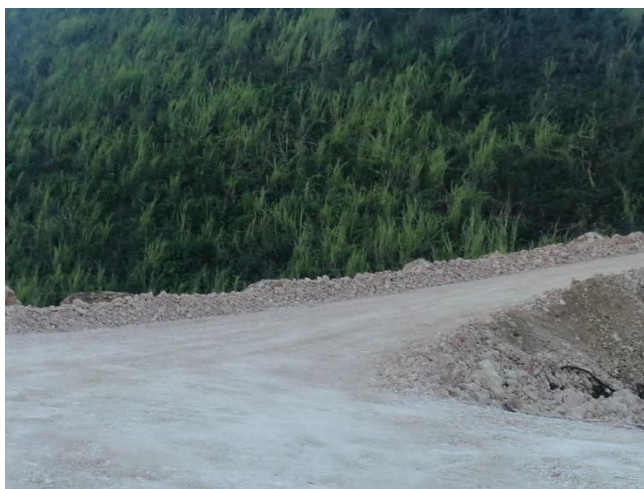
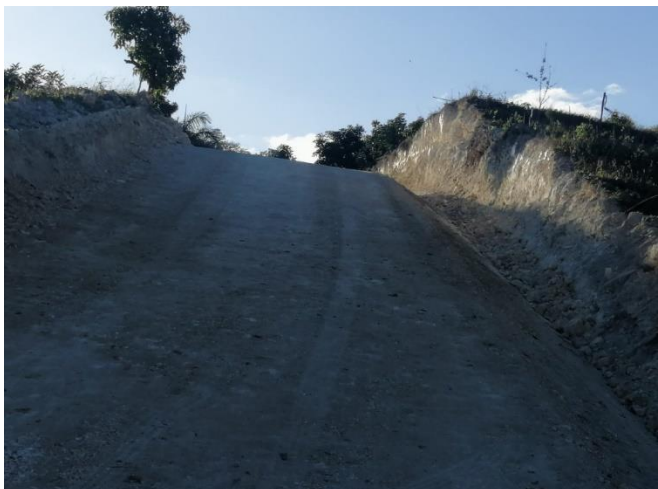
**Vistas del camino La Sidra – Las Lagunas luego del proceso de rehabilitación**

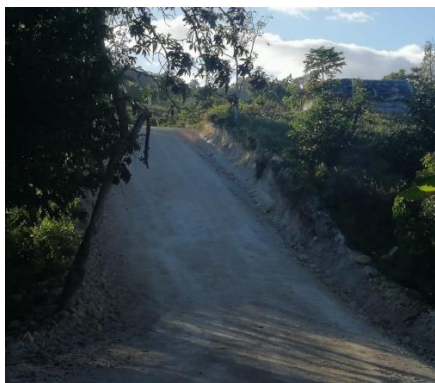
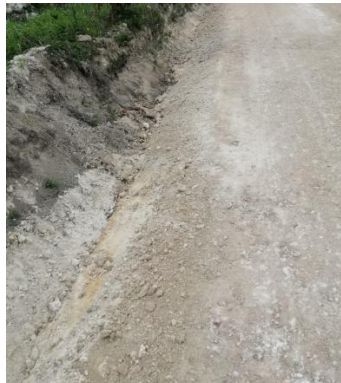
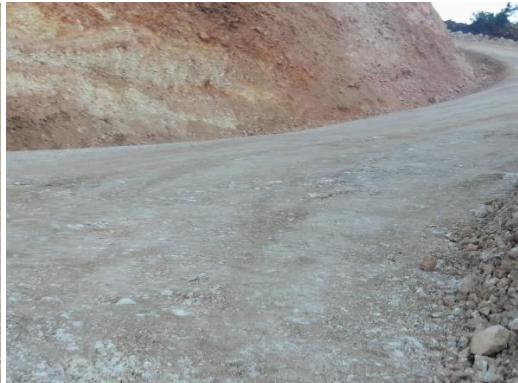
**Vistas del camino La Sidra – Las Lagunas luego del proceso de rehabilitación**
