**UNIDAD TÉCNICA EJECUTORA DE PROYECTOS DE DESARROLLO AGROFORESTAL
FICHA LEVANTAMIENTO TÉCNICO CAMINOS INTERPARCELARIOS**

1. Ficha número: 9	2. Fechas de visitas: 09/09/2021; 29/03/2022; 08/07/2022; 24/08/2022;	3. Fecha de Informe: 10/09/2022
---------------------------	--	---

4. Nombre del camino: La Sidra - Majagual
--

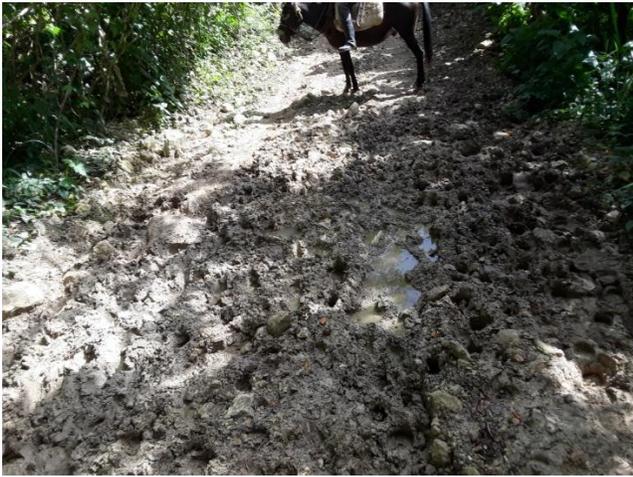
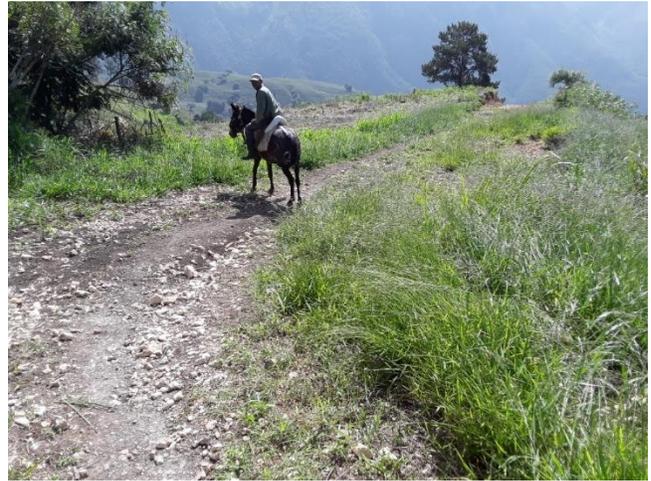
Vistas del camino antes del inicio de obras

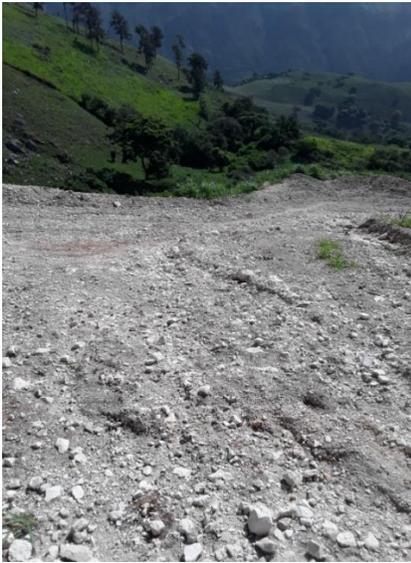
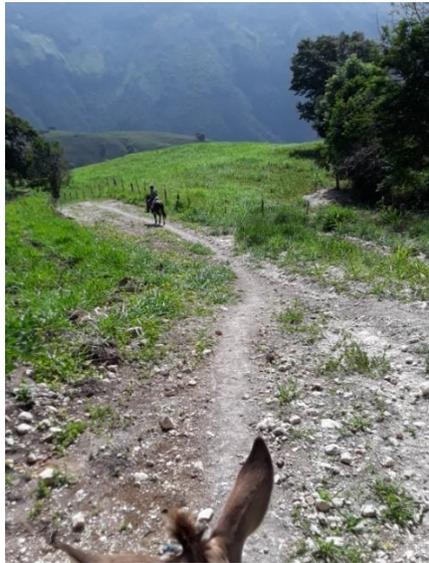
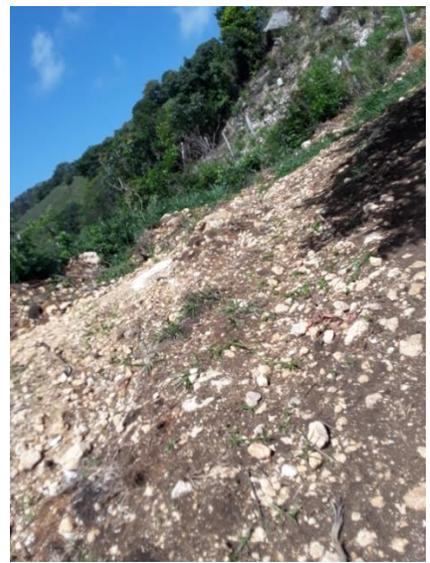
Vistas del camino antes del inicio de obras

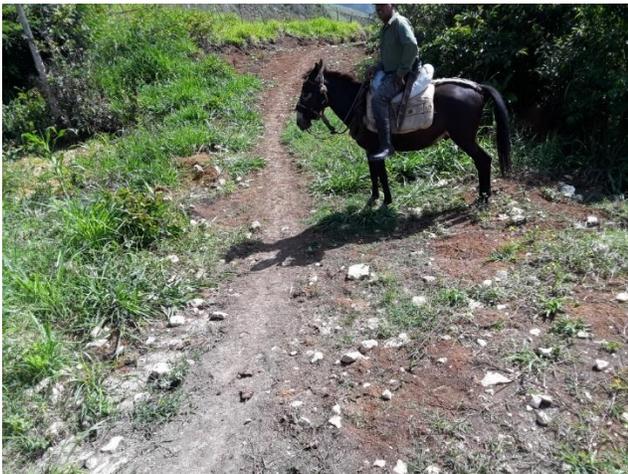
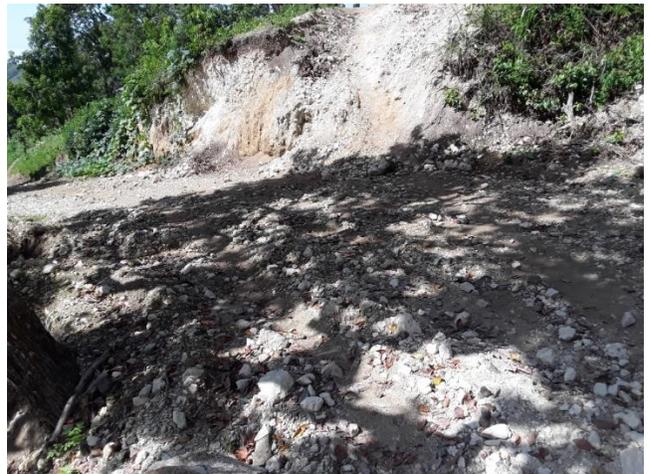
Vistas del camino antes del inicio de obras

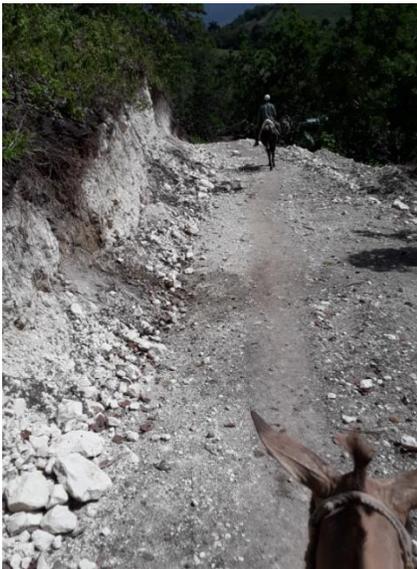
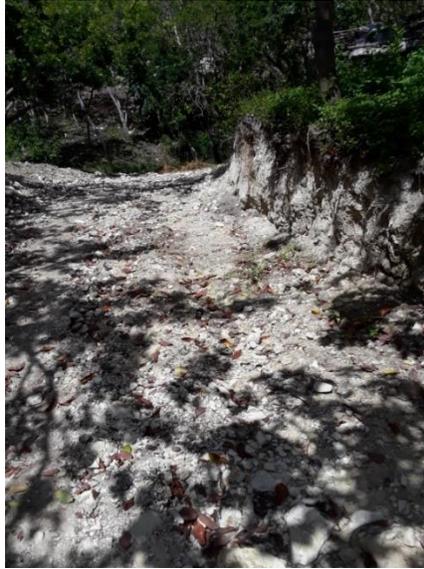
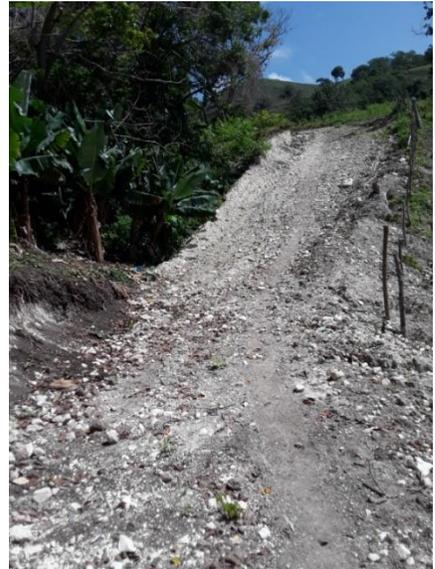
Vistas del camino antes del inicio de obra

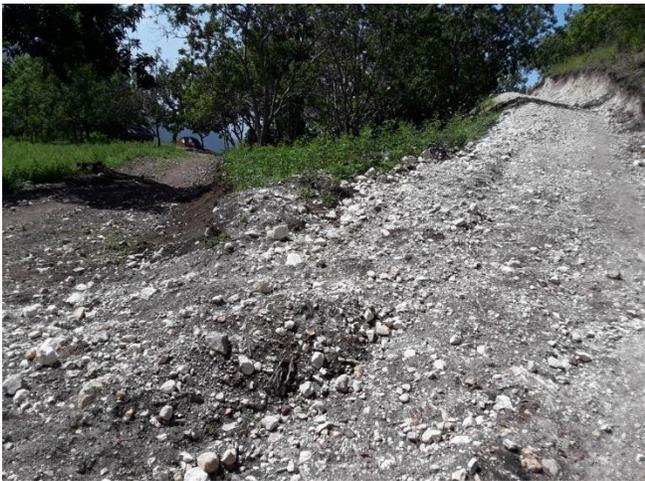
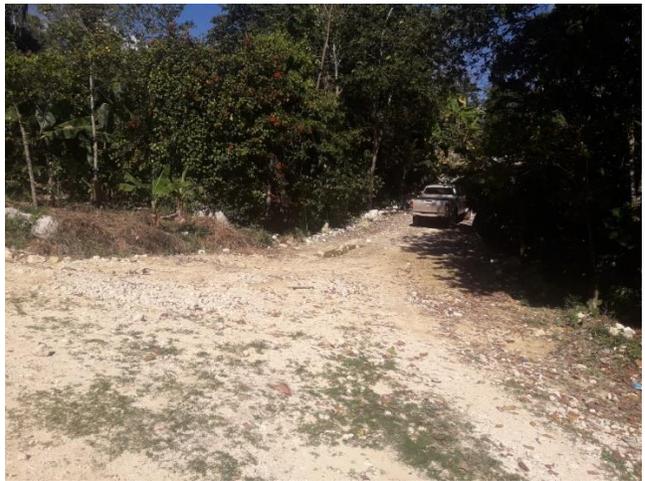
Vistas del camino antes del inicio de obras

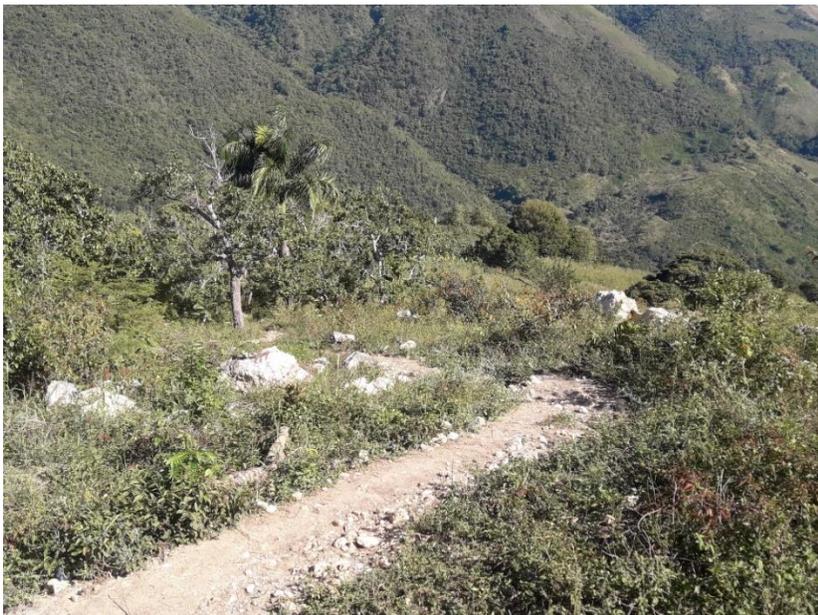
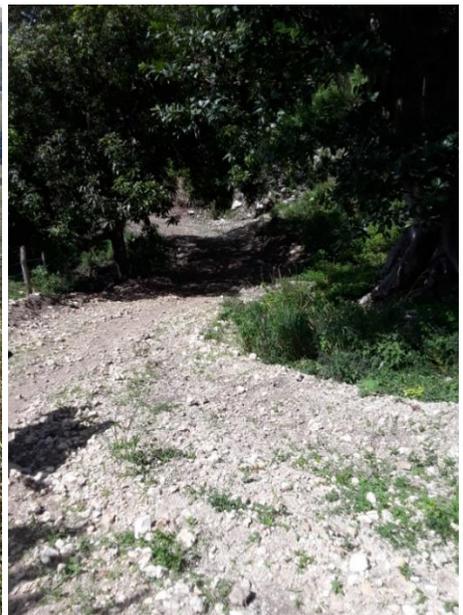
Vistas del camino antes del inicio de obras

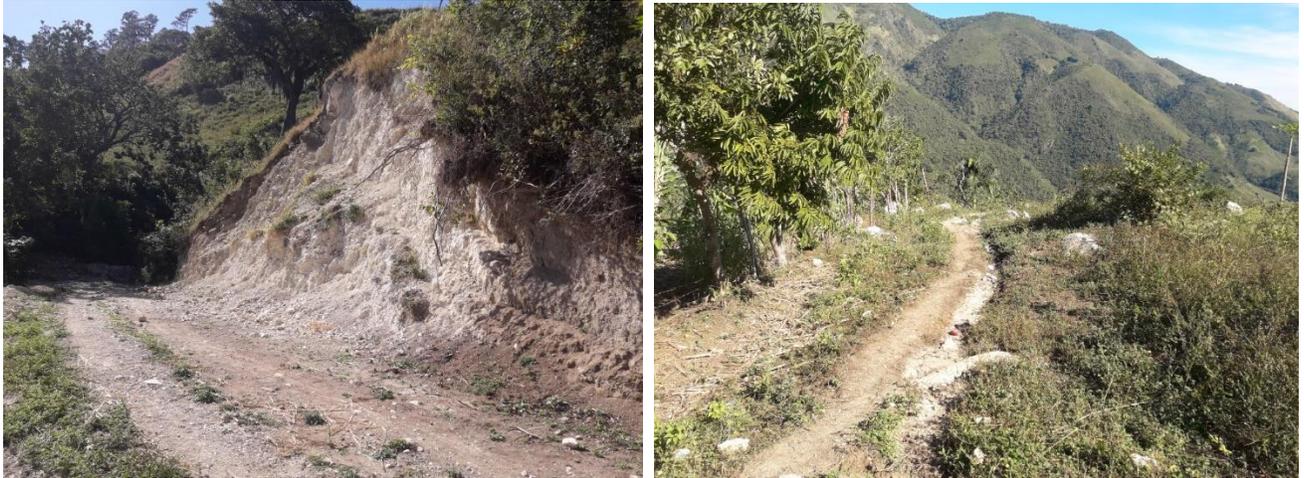
Vistas del camino antes del inicio de obras

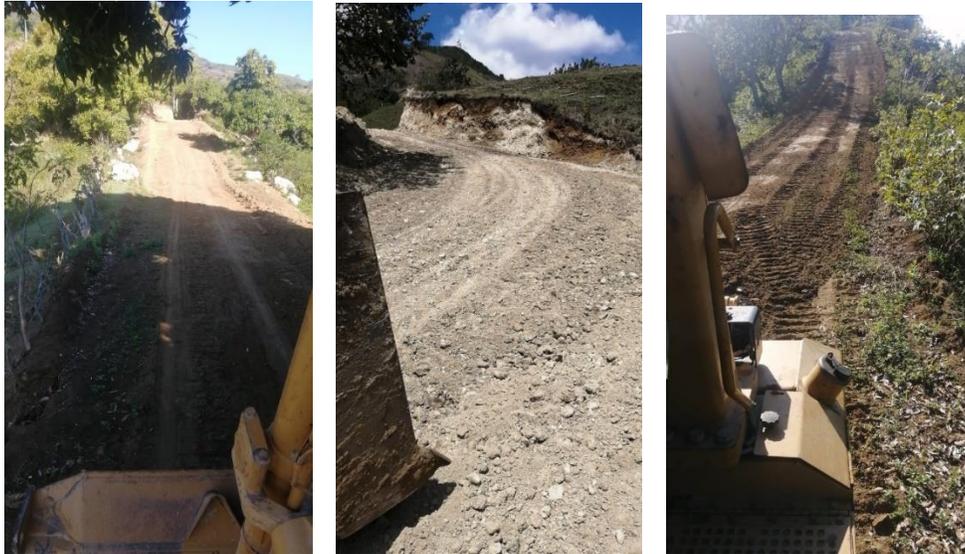
Vistas del camino La Sidra - Majagual durante el proceso de rehabilitación

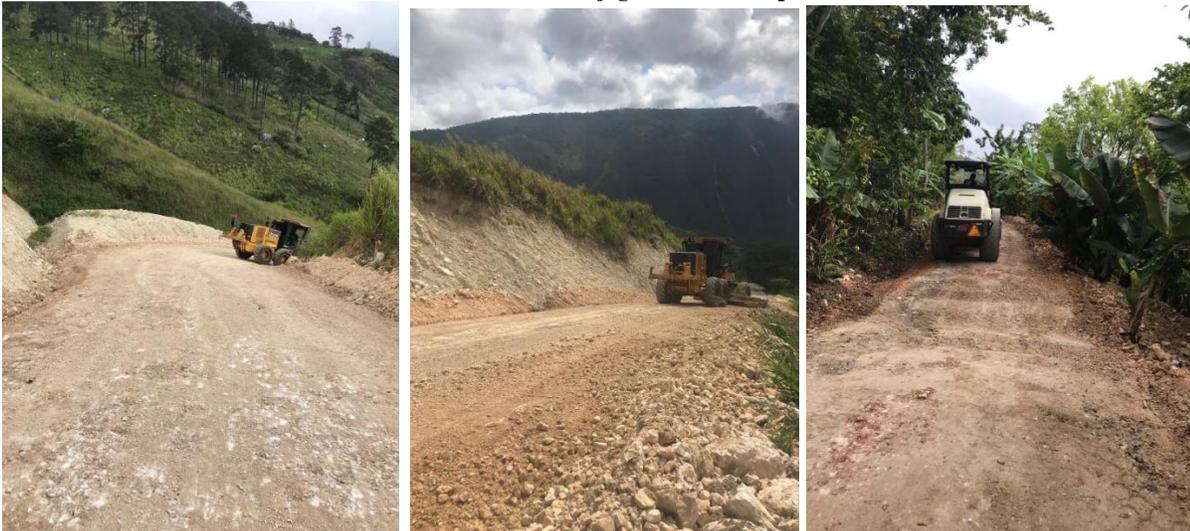
Vistas del camino La Sidra - Majagual durante el proceso de rehabilitación

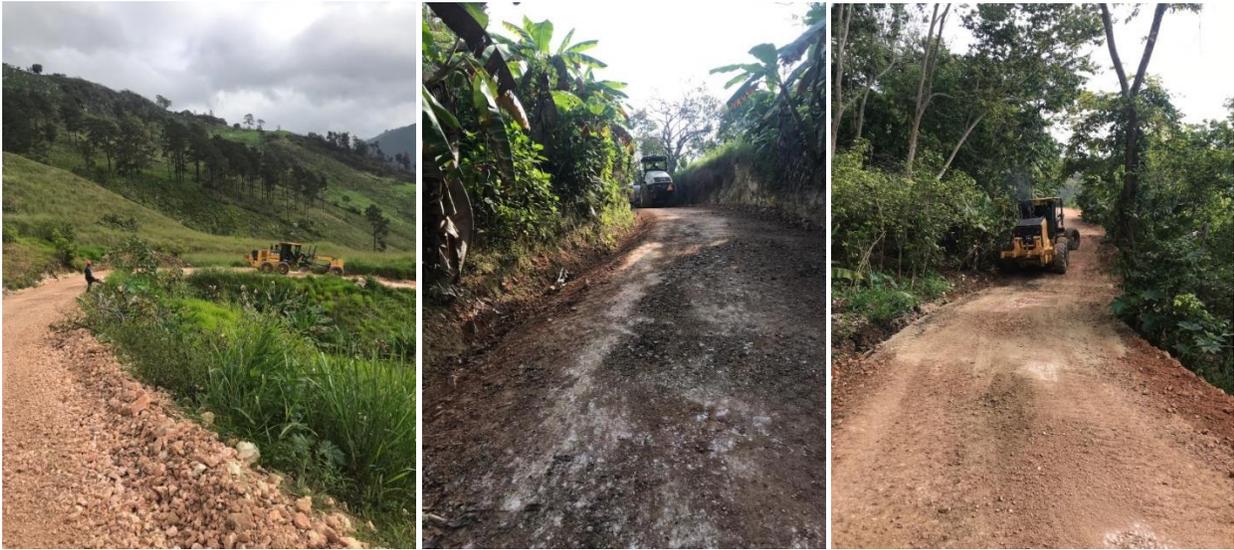
Vistas del camino La Sidra - Majagual durante el proceso de rehabilitación

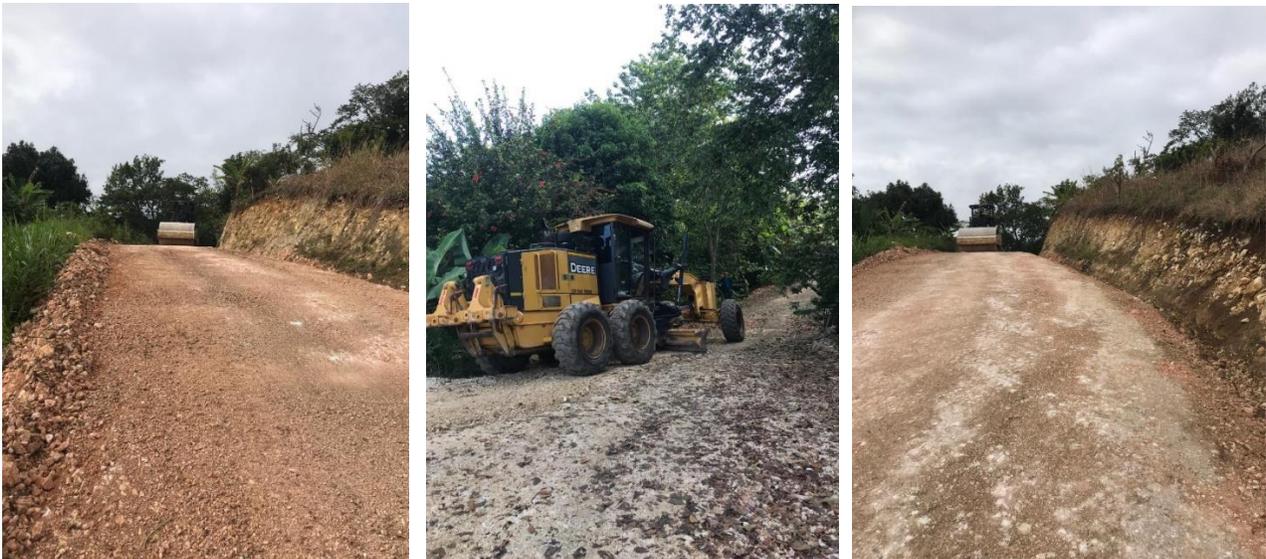
Vistas del camino La Sidra - Majagual durante el proceso de rehabilitación

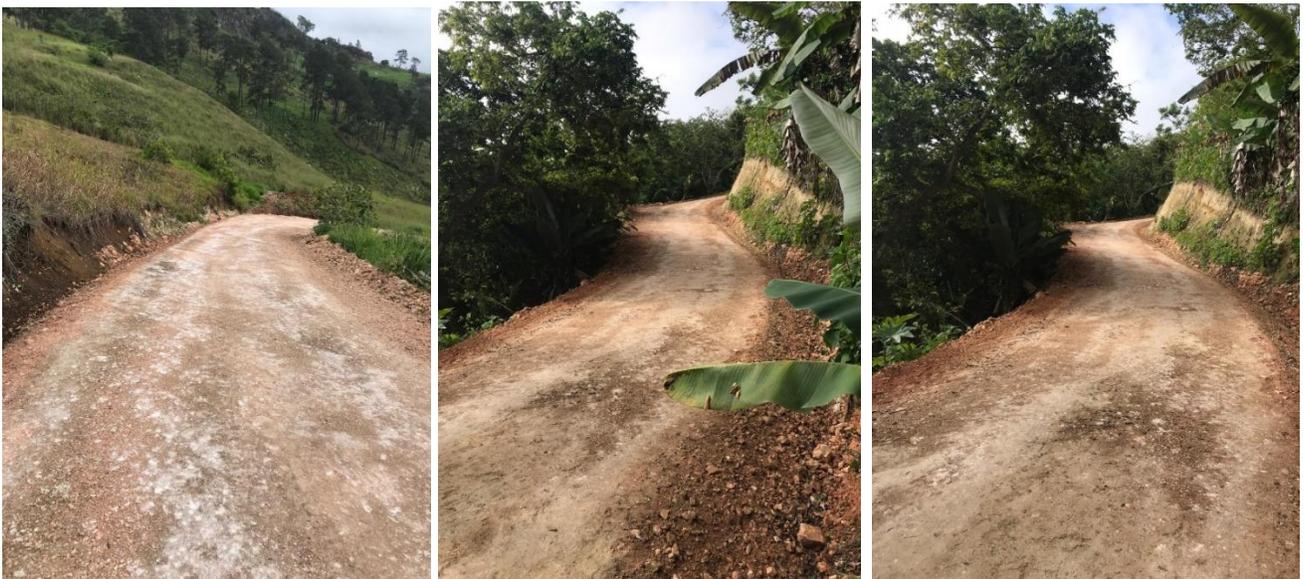
Vistas del camino La Sidra - Majagual luego del proceso de rehabilitación

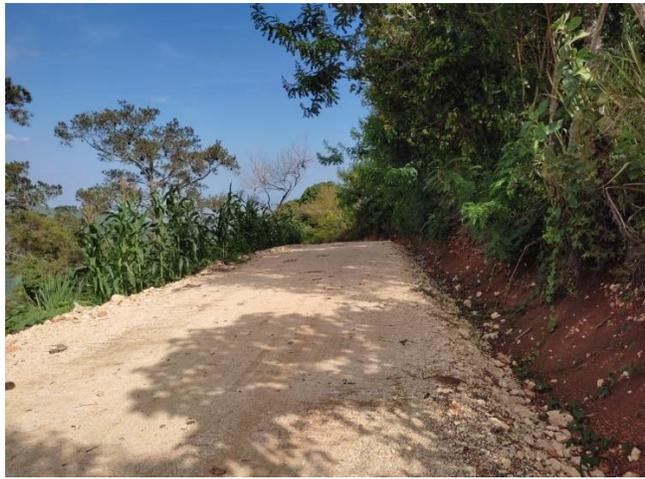
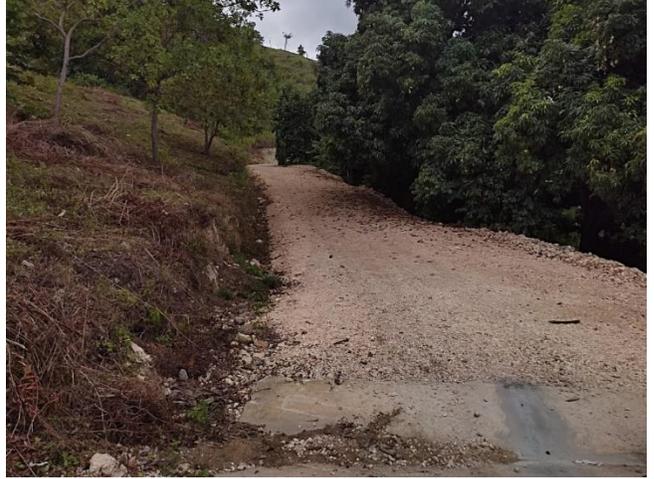
Vistas del camino La Sidra - Majagual luego del proceso de rehabilitación

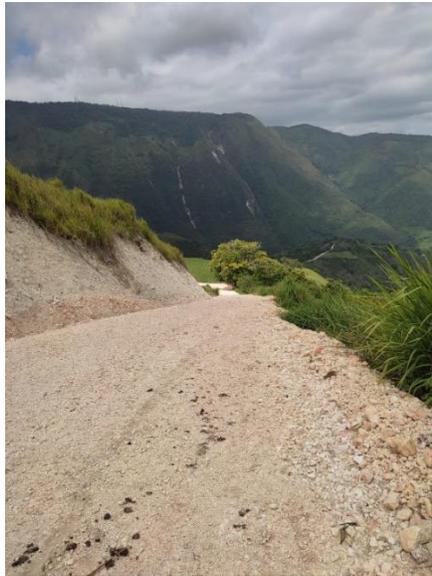
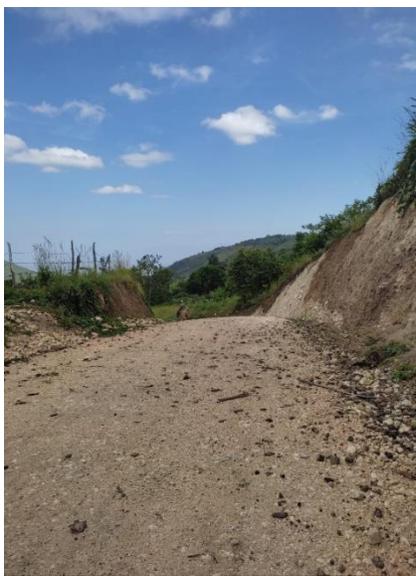
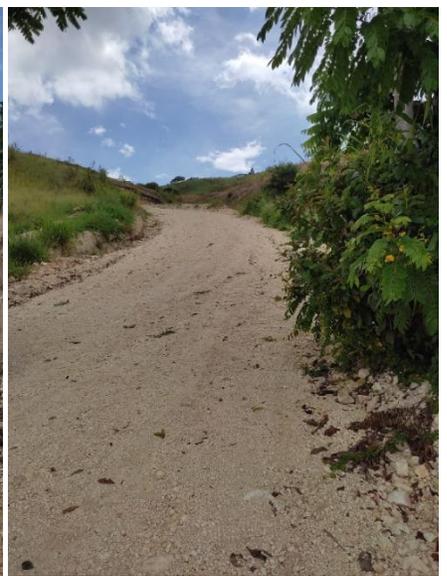
Vistas del camino La Sidra - Majagual luego del proceso de rehabilitación

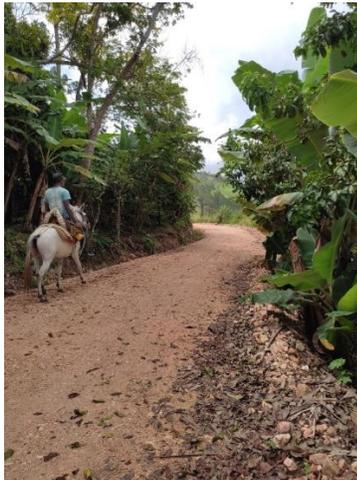
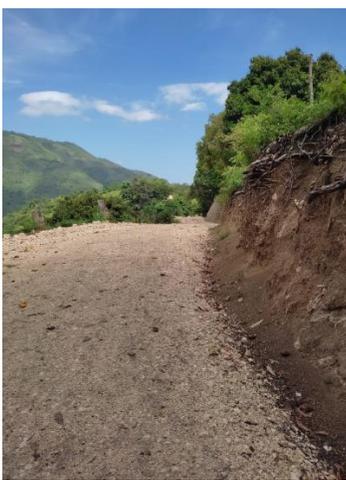
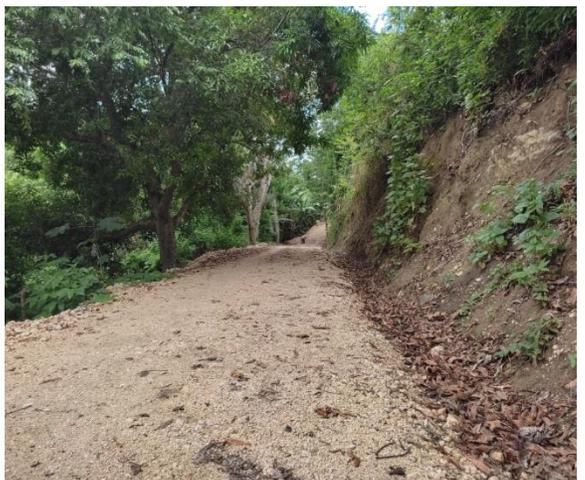
Vistas del camino La Sidra - Majagual luego del proceso de rehabilitación
