**UNIDAD TÉCNICA EJECUTORA DE PROYECTOS DE DESARROLLO AGROFORESTAL
FICHA LEVANTAMIENTO TÉCNICO CAMINOS INTERPARCELARIOS**

1. Ficha número: 7	2. Fechas de visitas: 17/03/2021; 10/02/2021; 08/07/2021; 09/09/2021	3. Fecha de Informe: 29/01/2022
---------------------------	---	---

4. Nombre del camino: Los Peñascos – Rancho Viejo
--

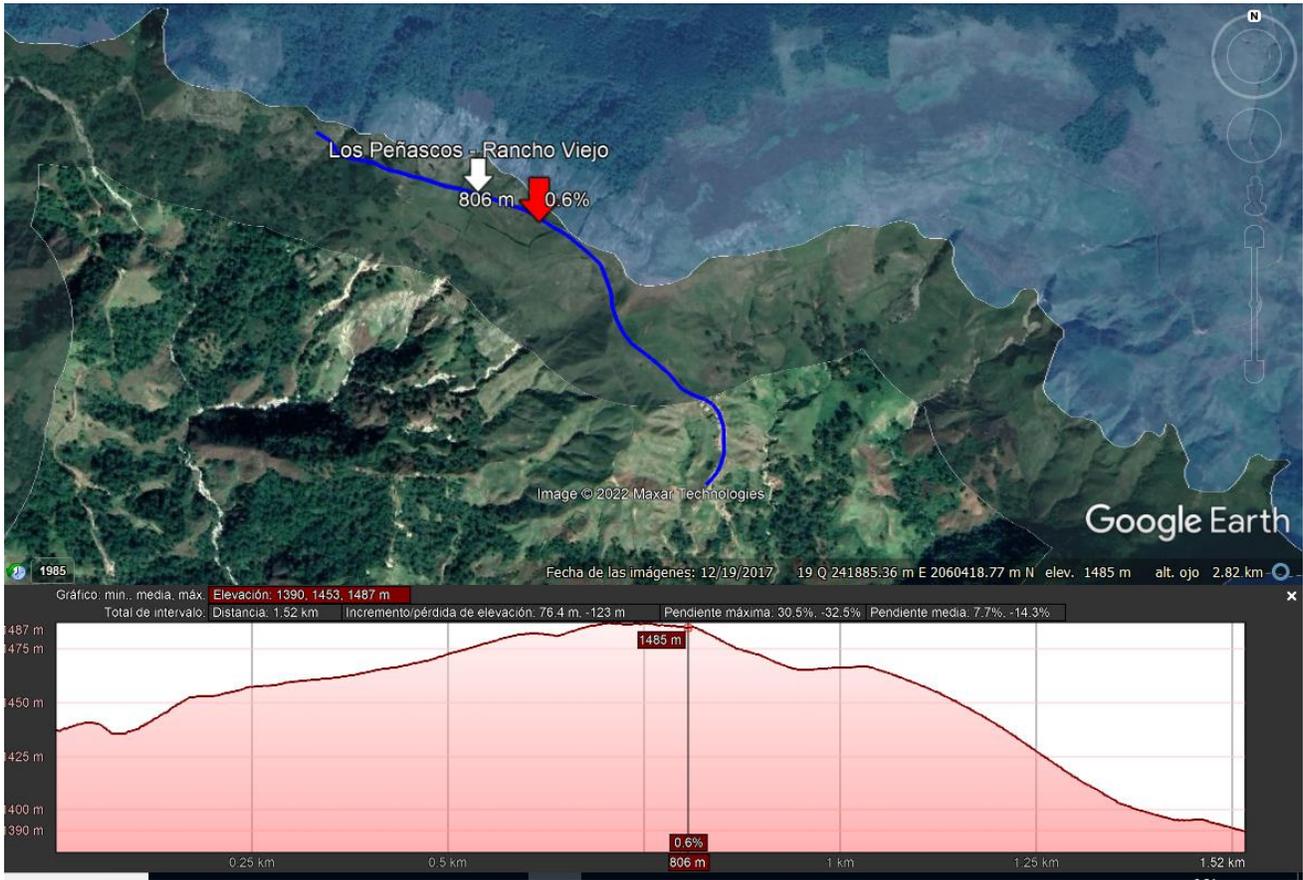
8) Clasificación de la pendiente: Máxima 30.5% a -32.5% y promedio 7.7% a -14.3%. Las pendientes son pronunciadas debido a que el camino se encuentra en un terreno montañoso con diferente variabilidad de cota por tramos. Las elevaciones son de 1,390 msnm, 1,453 msnm y 1,487 msnm.

Vista satelital del camino y perfil de las pendientes del camino Los Peñascos – Rancho Viejo

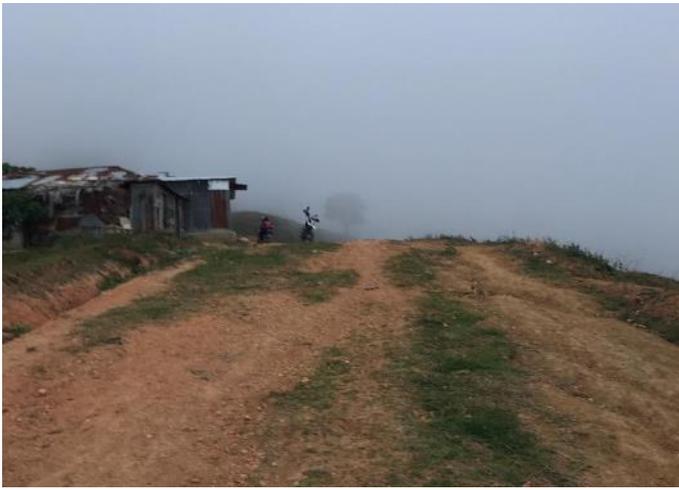
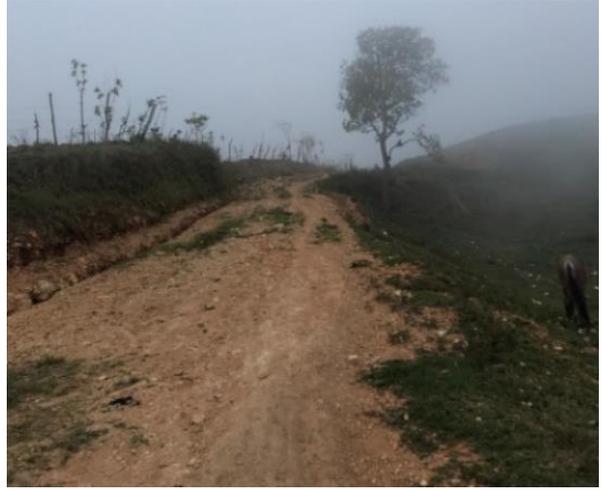
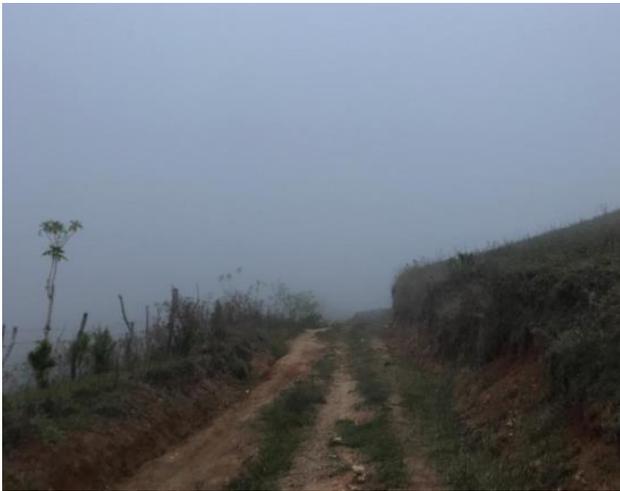
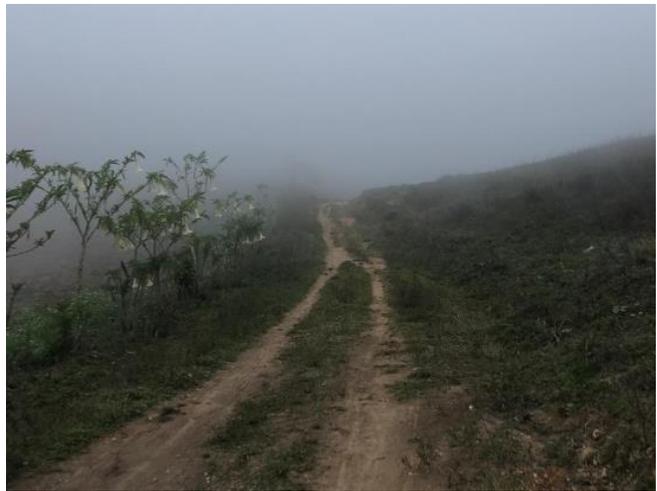
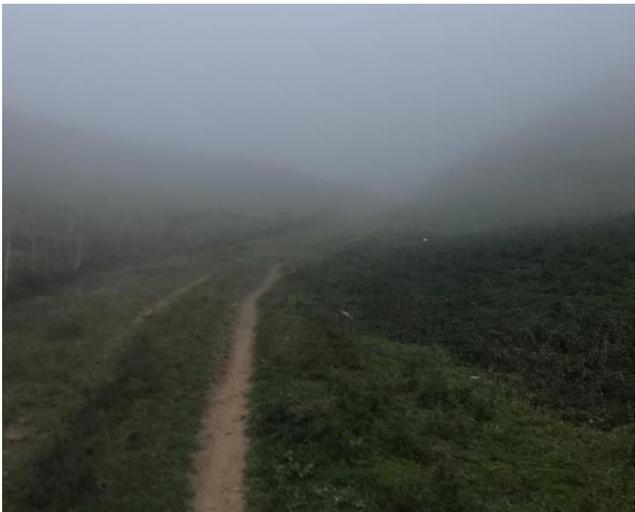
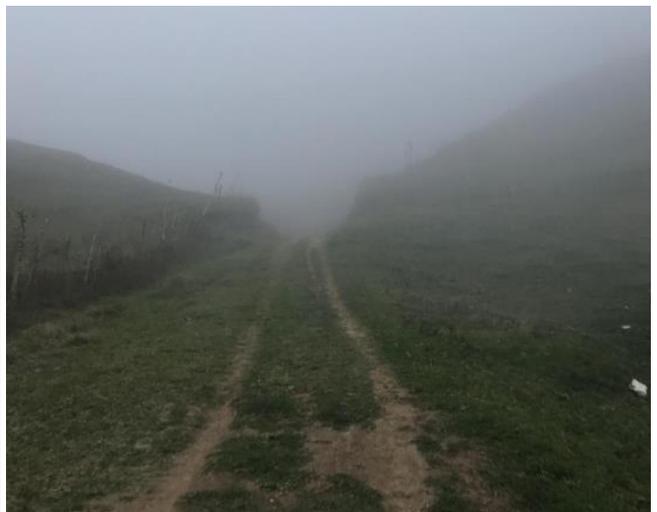
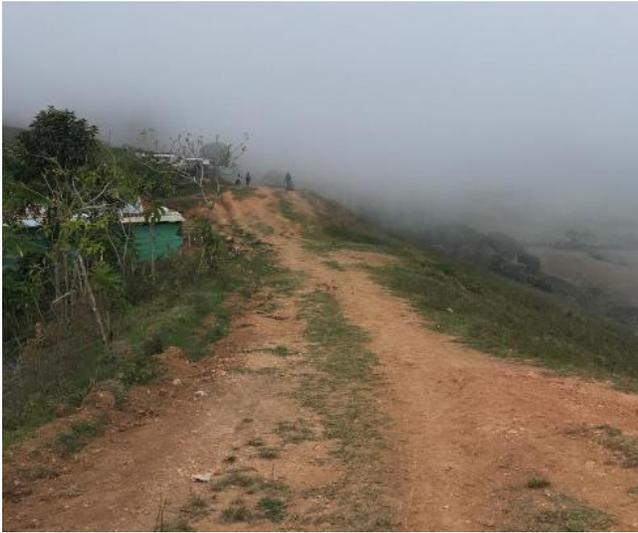
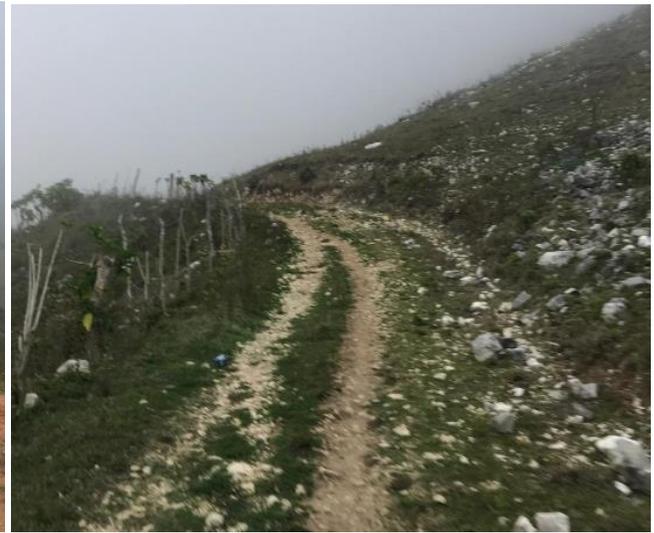
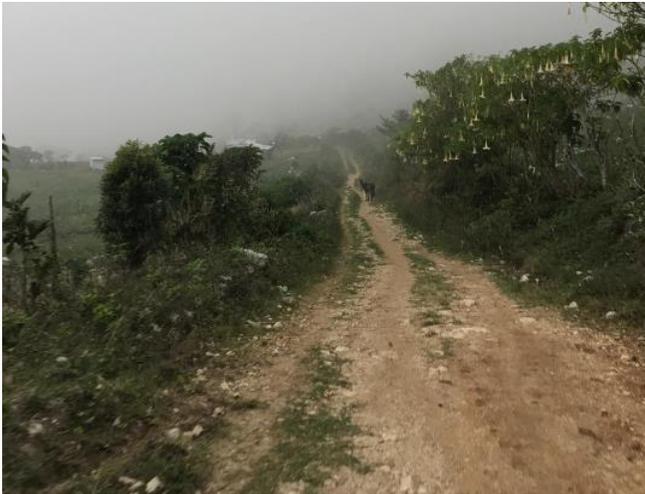
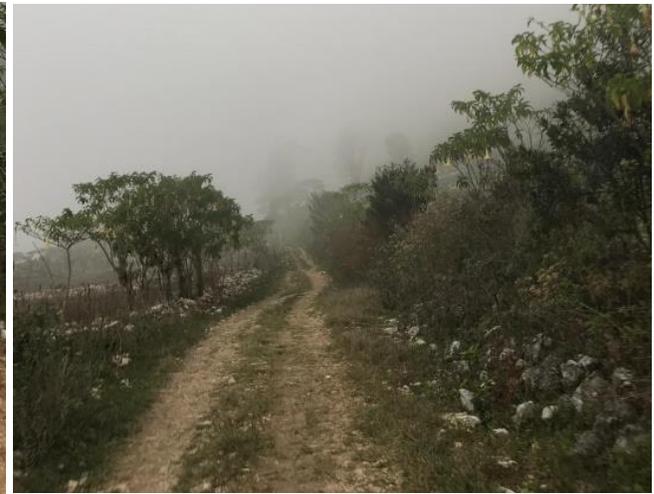
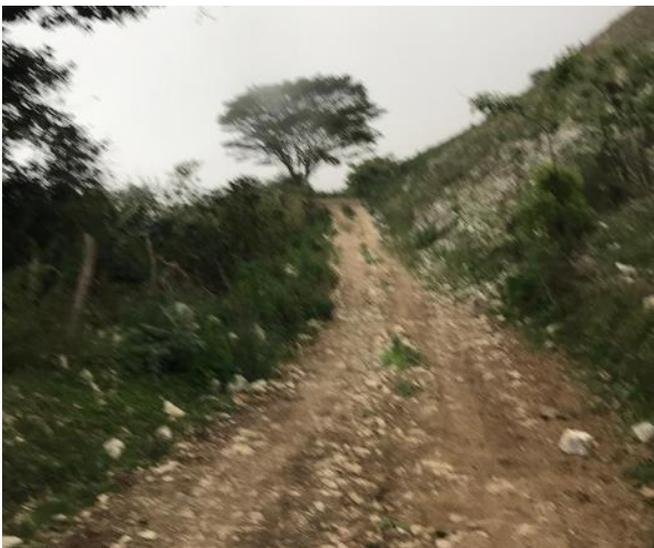
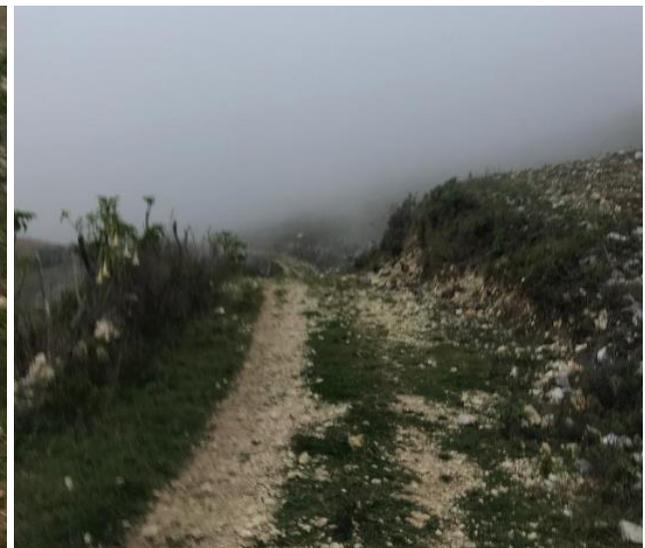
9) Estado de la calzada antes de iniciar el trabajo: El camino se encontraba en tierra sin material firme de base. Cuando llueve se dificultaba el acceso vehicular y peatonal.

Vistas del camino antes del inicio de obras

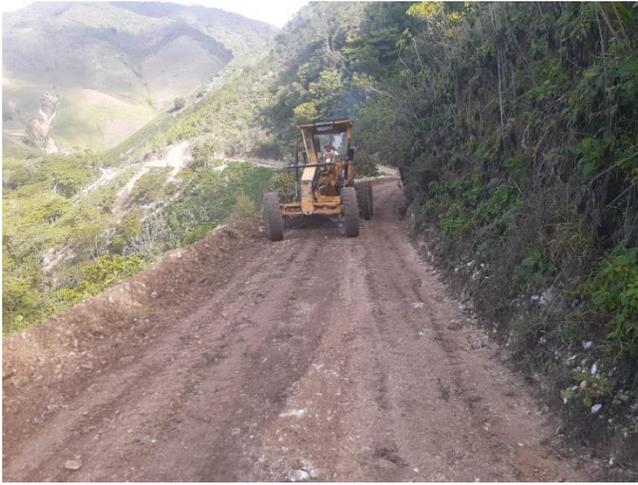
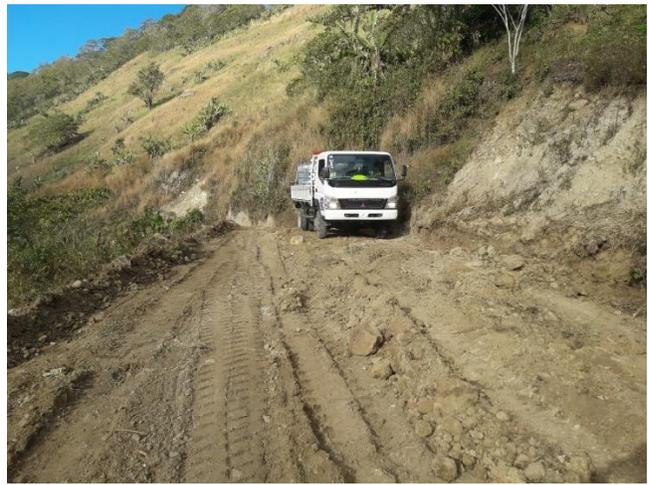
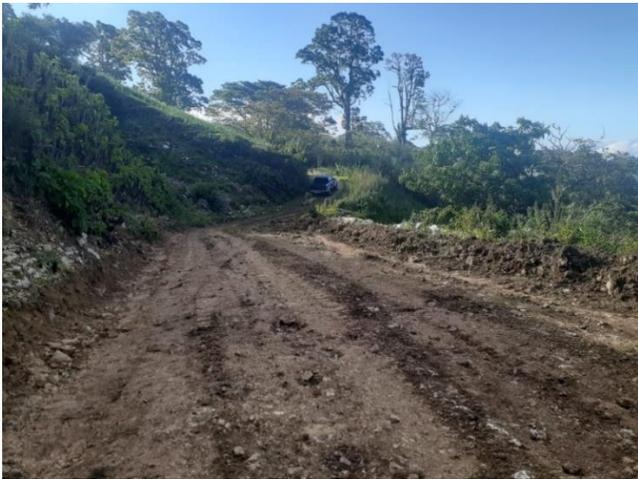
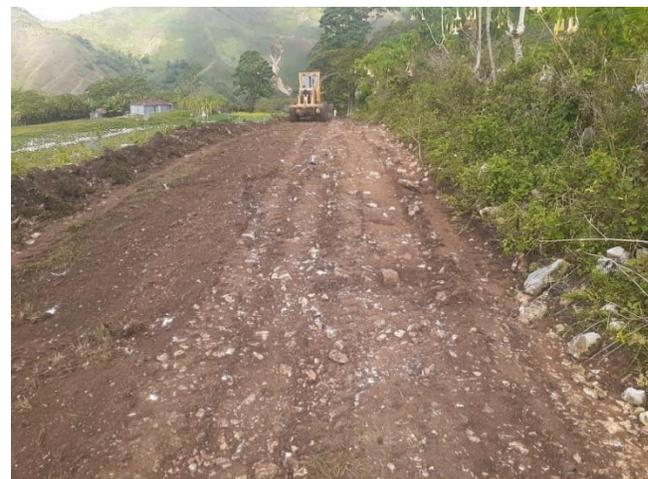
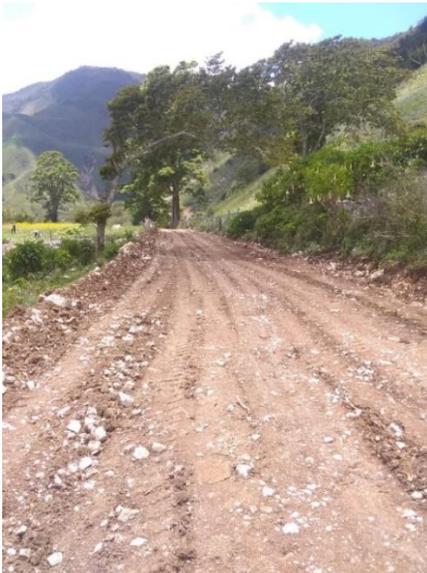
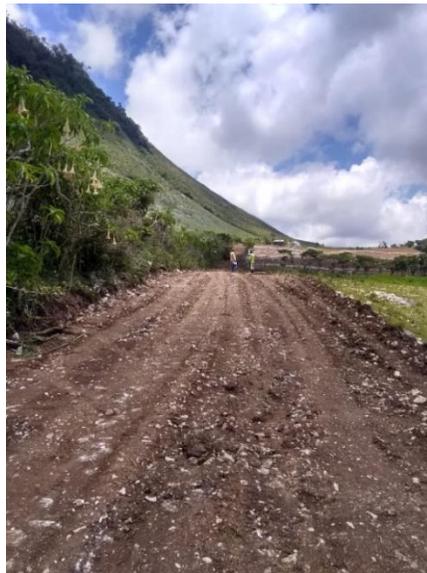
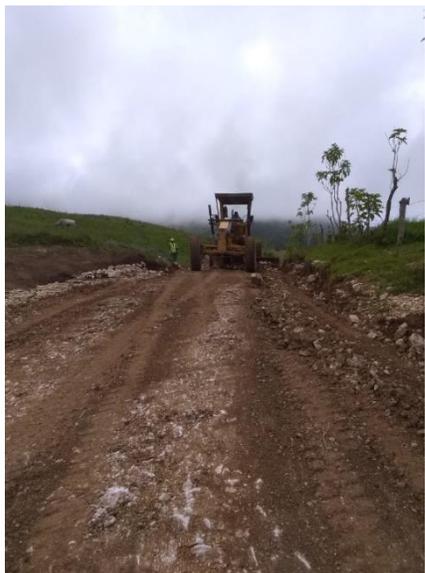
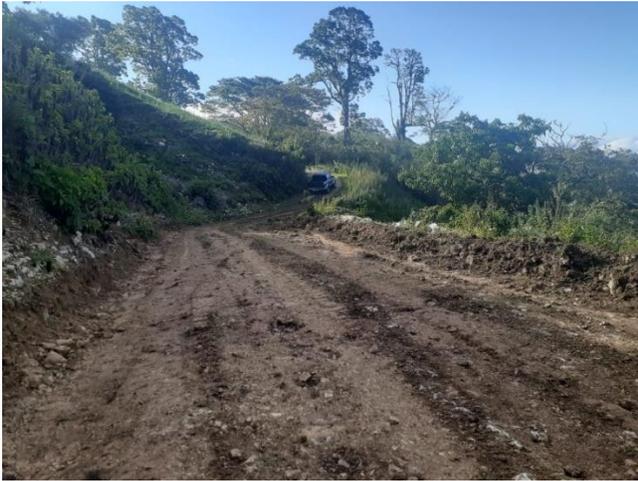
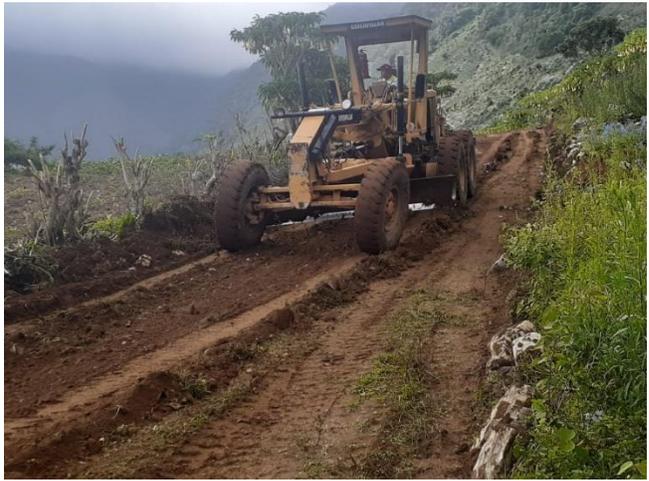
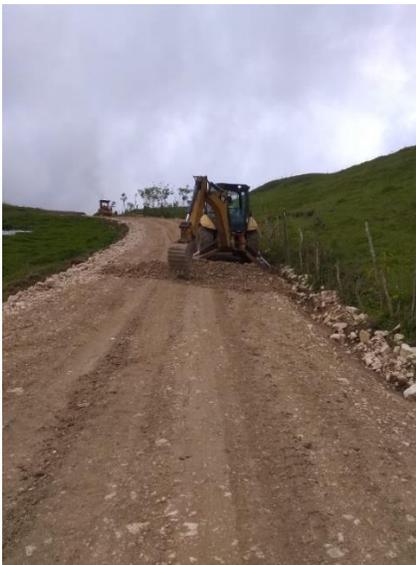
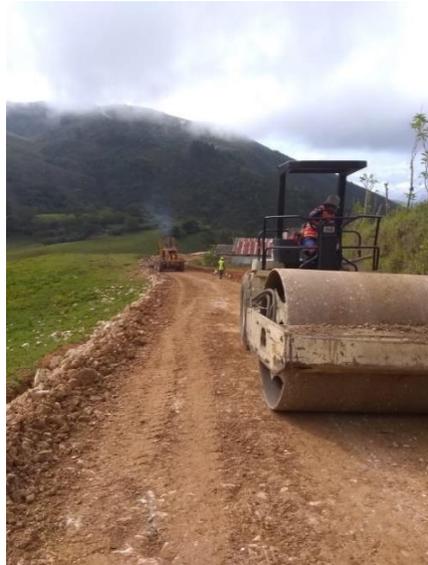
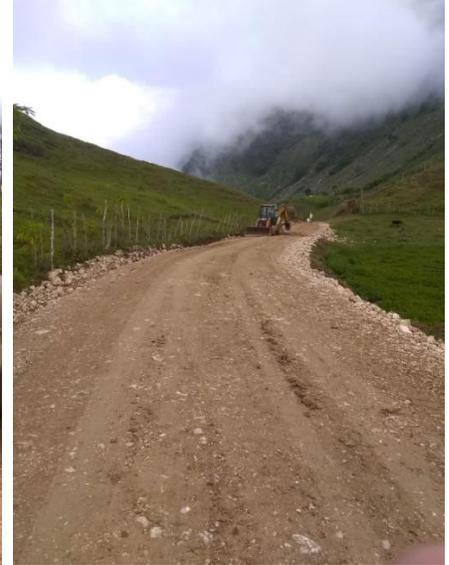
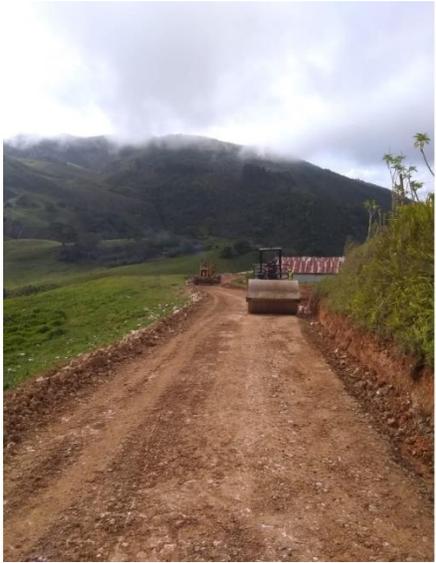
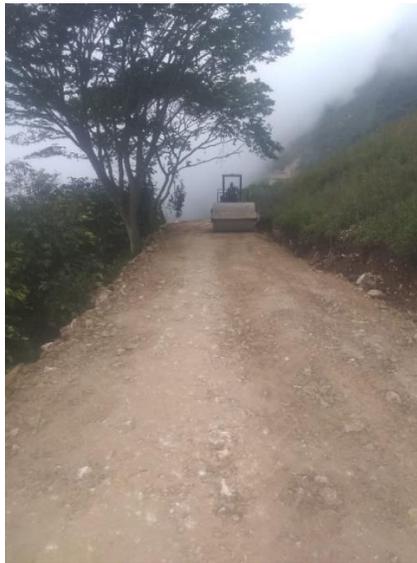
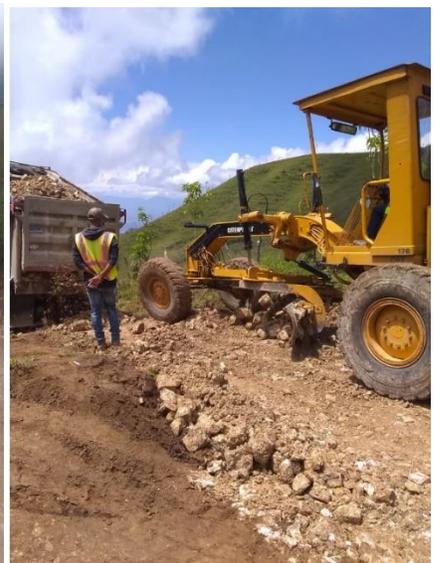
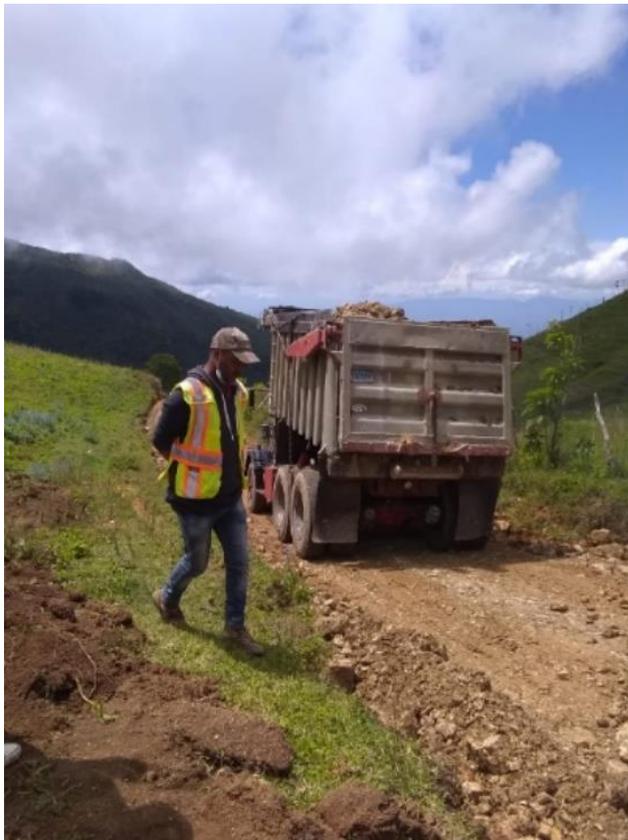
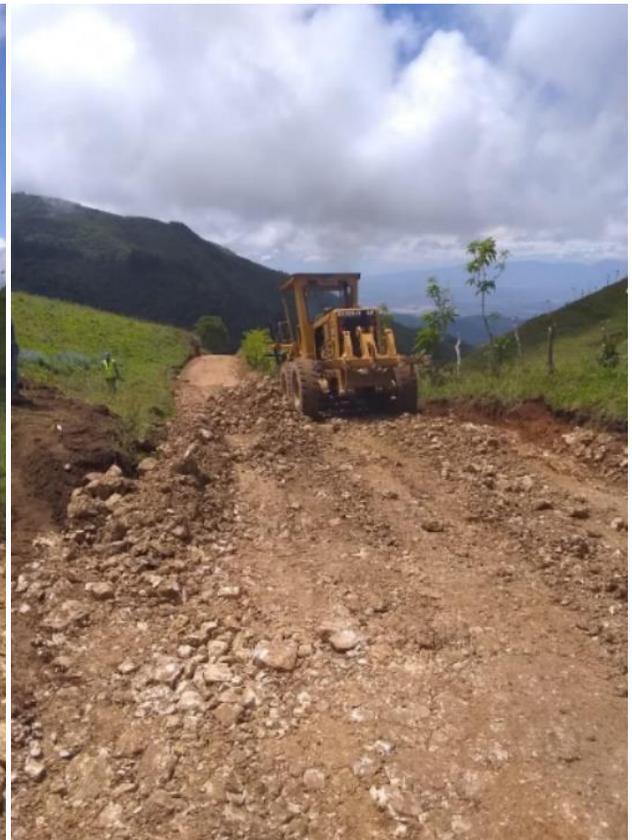
10) Estado de la calzada al momento de la inspección: En la primera visita no habían iniciado los trabajos de rehabilitación en este camino, para una segunda visita un 100% del camino se había realizado la limpieza a la calzada, durante las siguientes visitas un 100% del camino se había realizado, se había colocado material, perfilado, construido cunetas y badenes.

Vistas del camino Los Peñascos – Rancho Viejo durante el proceso de rehabilitación

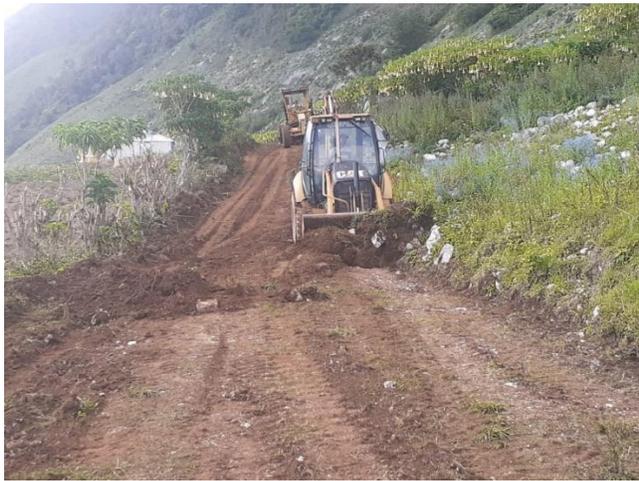
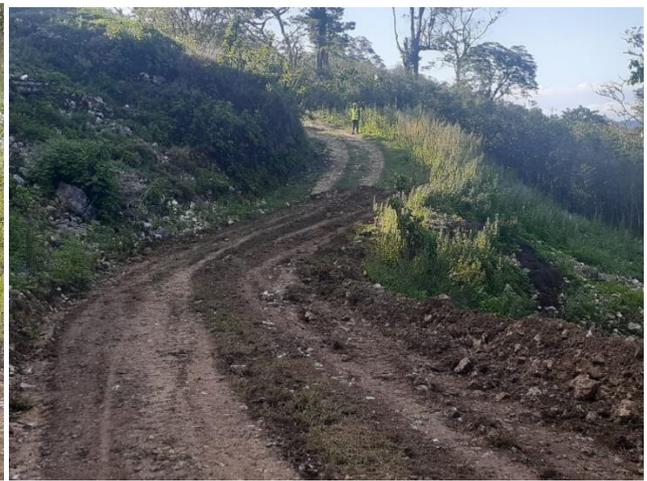
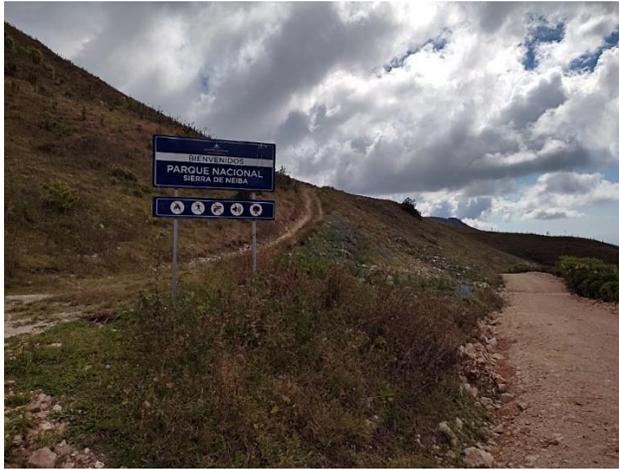
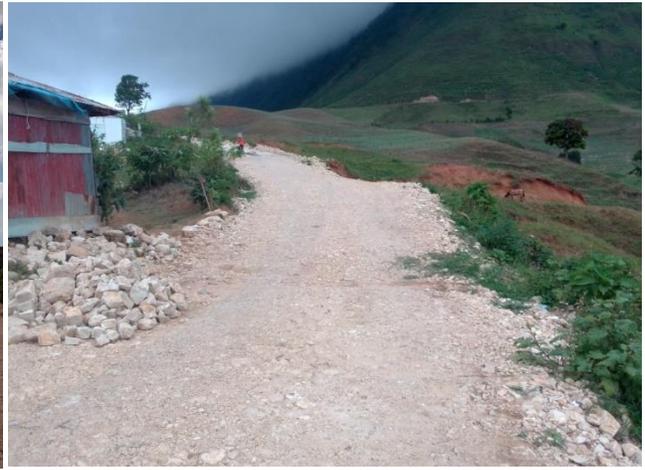
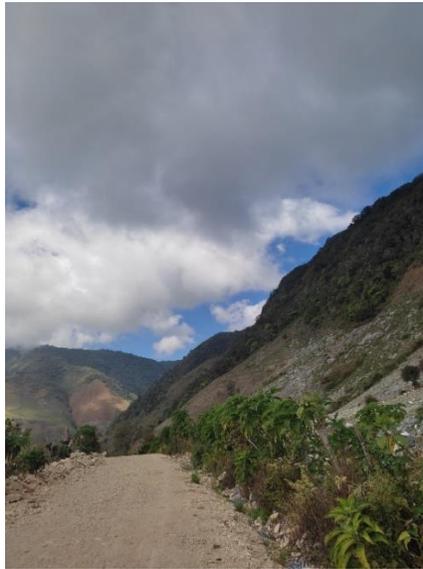
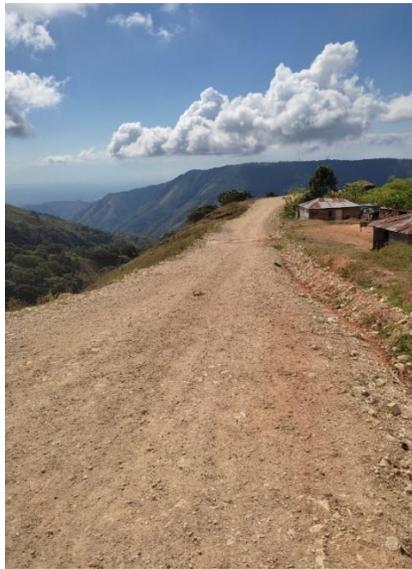
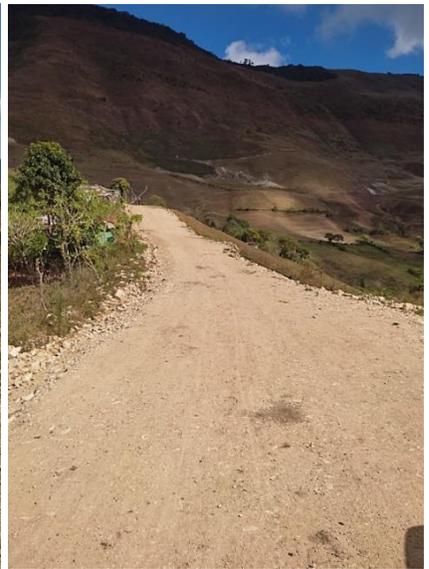
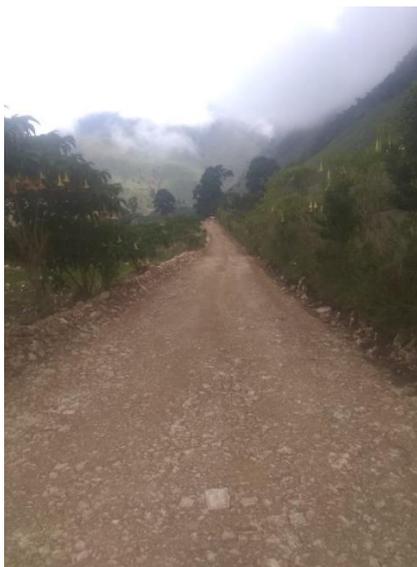
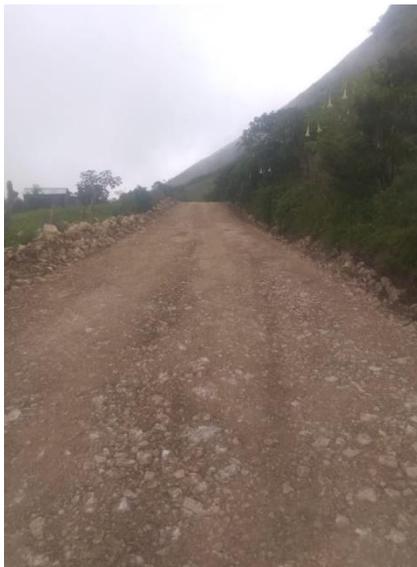
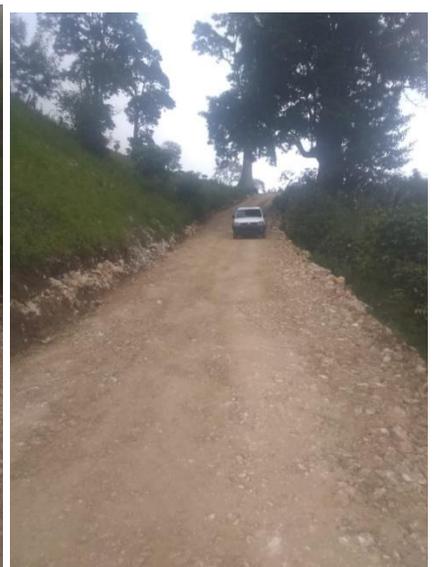
Vistas del camino Los Peñascos – Rancho Viejo luego del proceso de rehabilitación
