**UNIDAD TÉCNICA EJECUTORA DE PROYECTOS DE DESARROLLO AGROFORESTAL
FICHA LEVANTAMIENTO TÉCNICO CAMINOS INTERPARCELARIOS**

1. Ficha número: 5	2. Fechas de visitas: 17/03/2021; 10/02/2021; 08/07/2021; 09/09/2021	3. Fecha de Informe: 25/09/2021
---------------------------	---	--

4. Nombre del camino: Camino El 20 - Pinchito - Pinalito, Zona del Aguacate
--

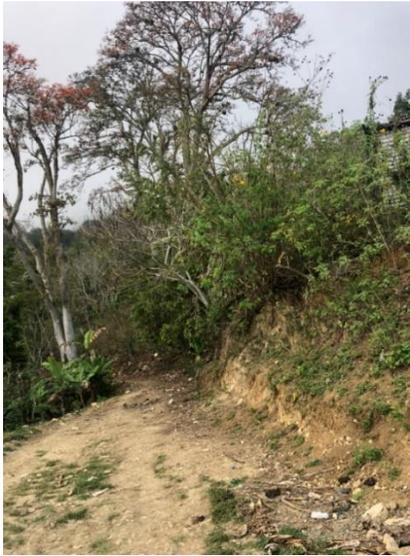
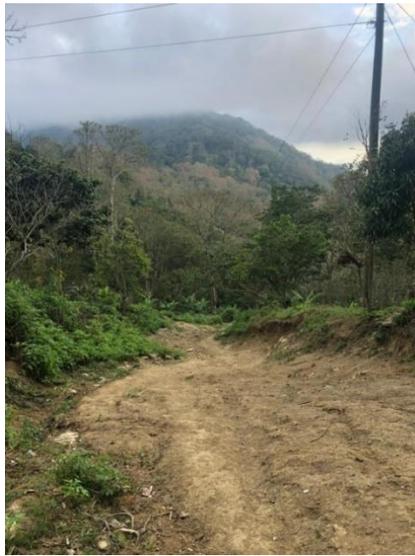
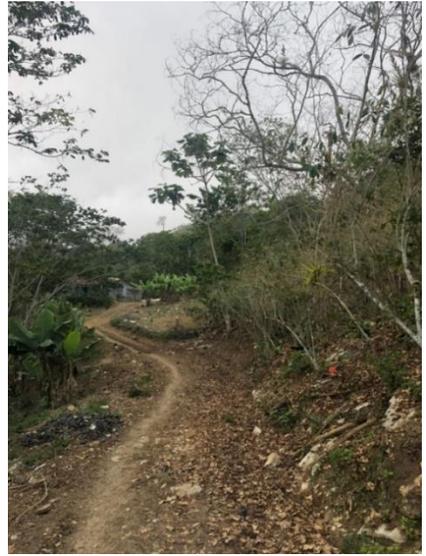
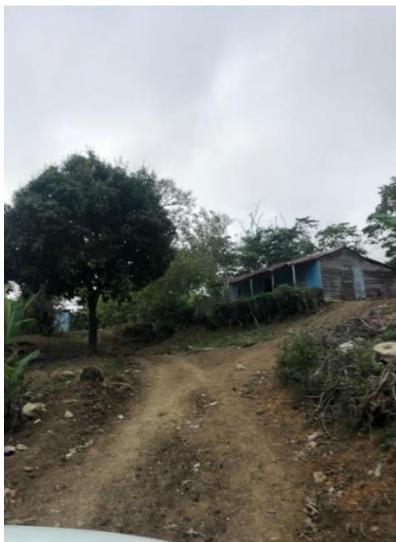
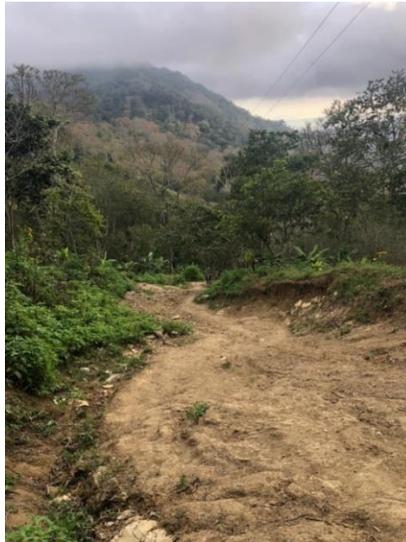
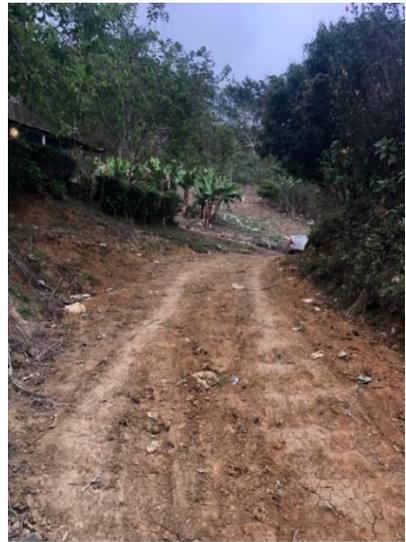
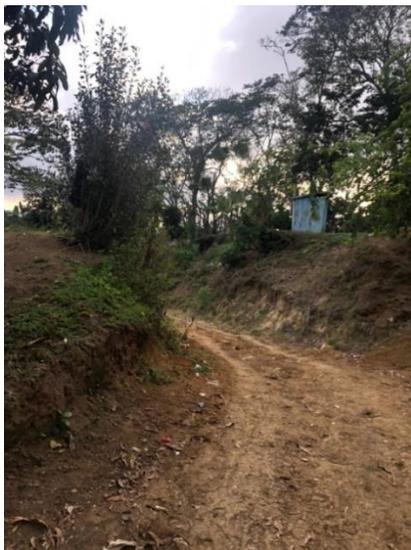
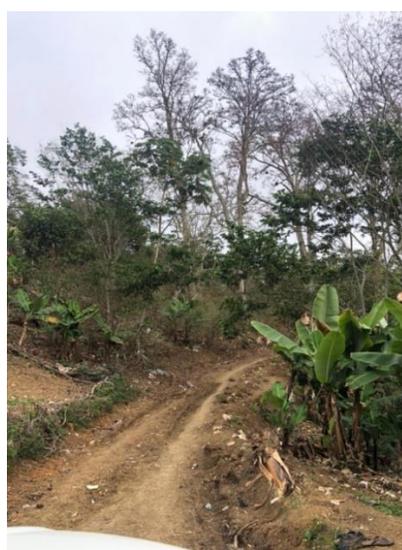
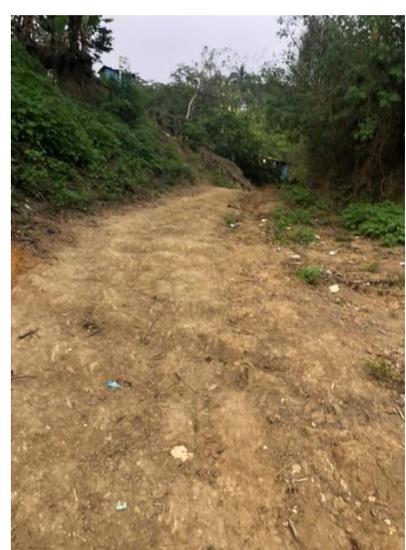
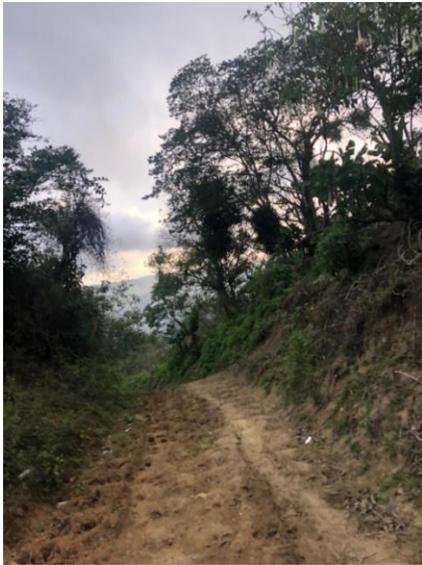
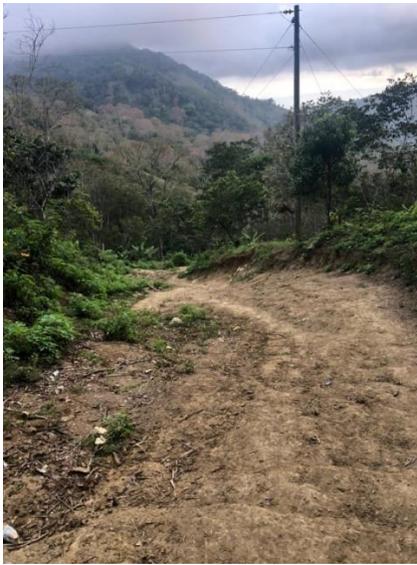
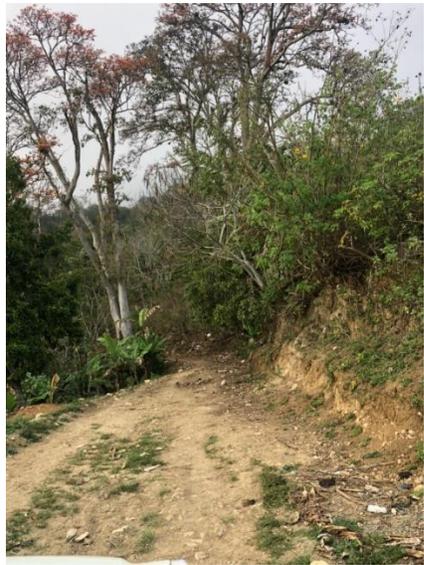
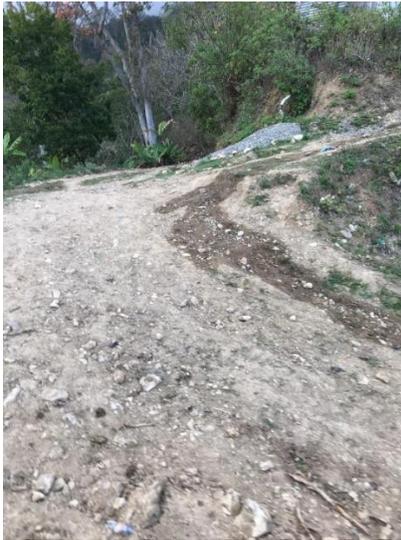
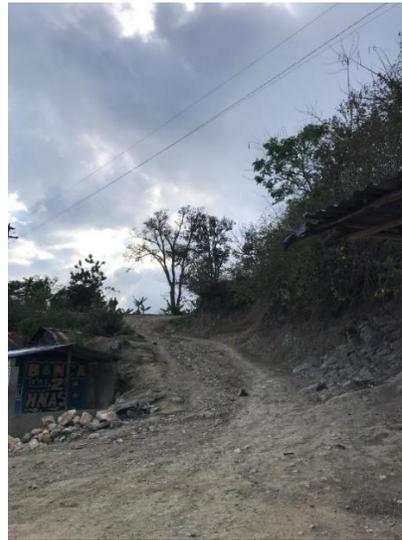
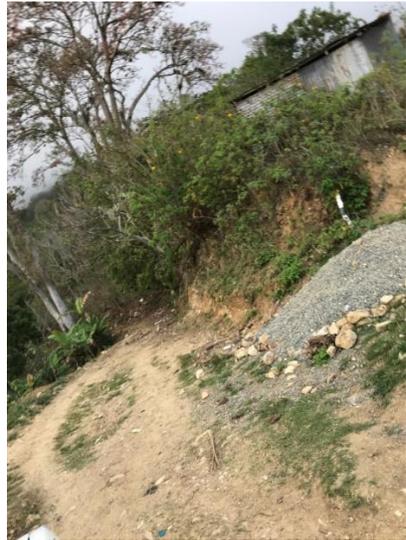
9) Estado de la calzada antes de iniciar el trabajo: El camino se encontraba en tierra sin material firme de base. Cuando llueve se dificultaba el acceso vehicular y peatonal.

Vistas del camino antes del inicio de obras

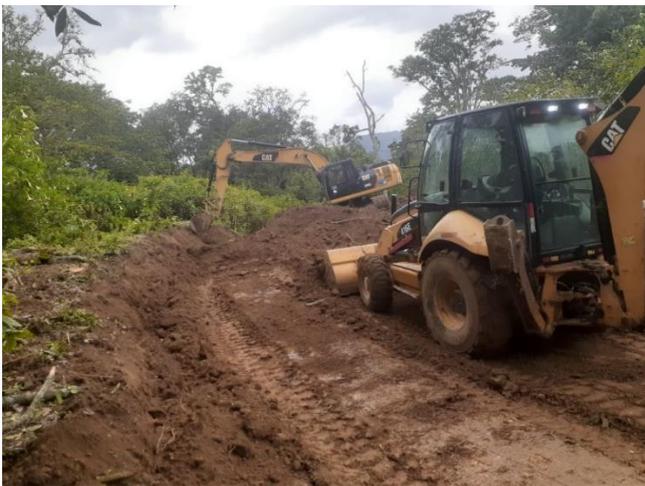
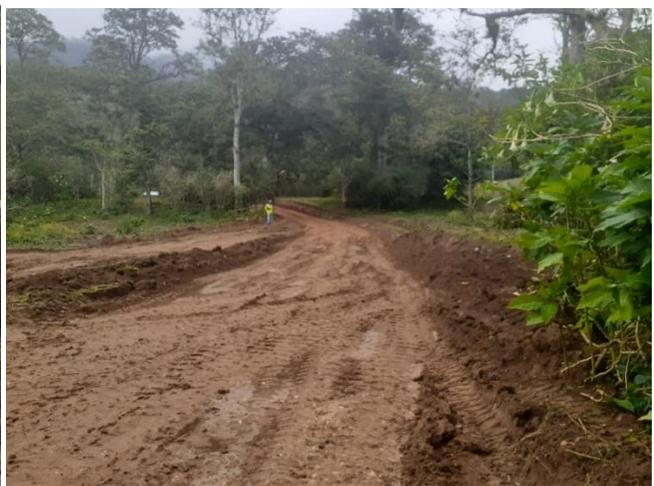
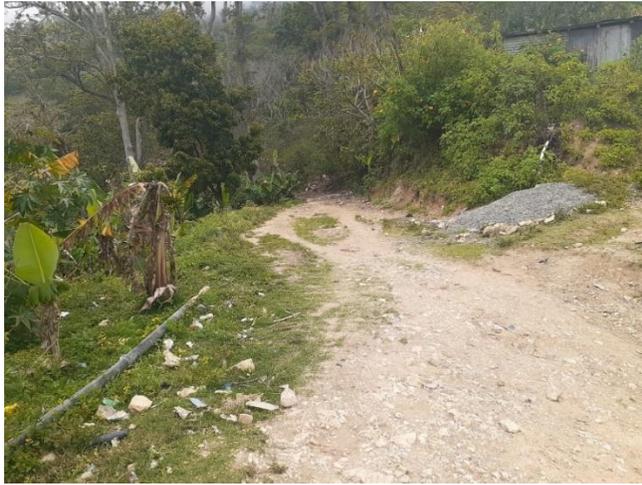
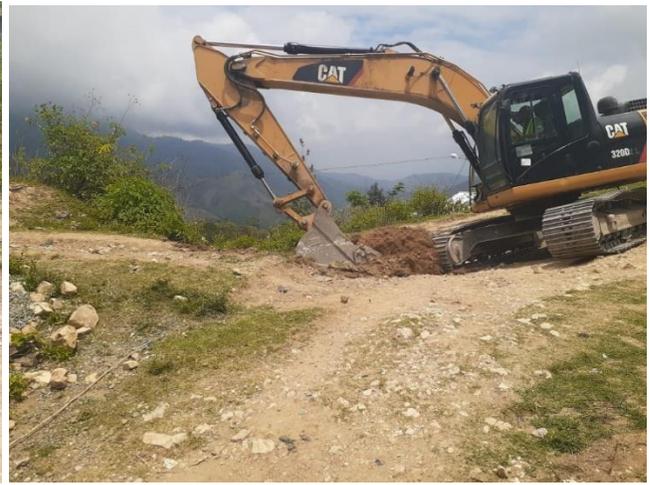
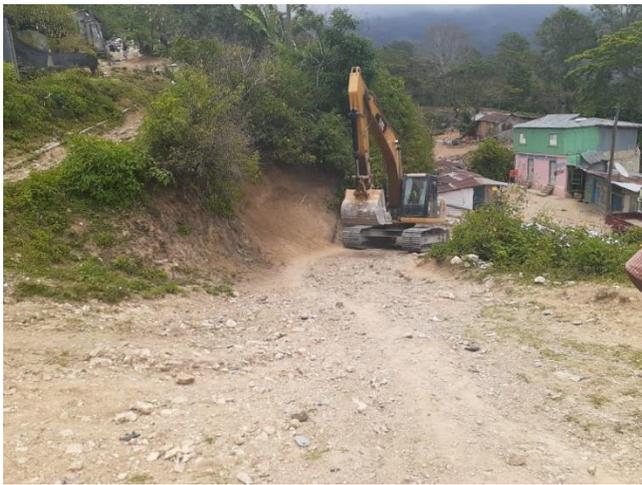
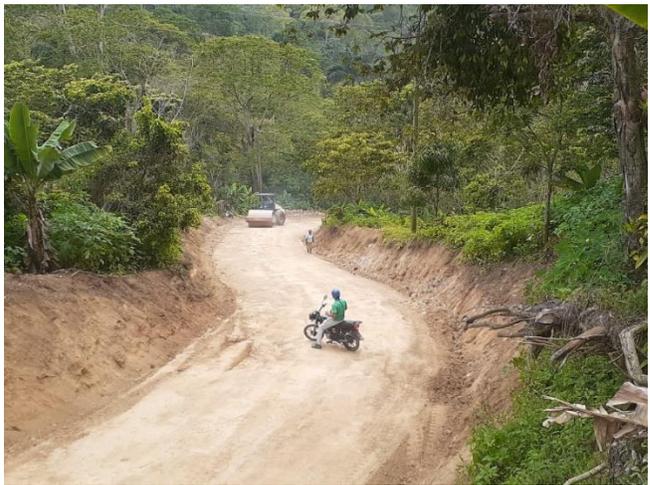
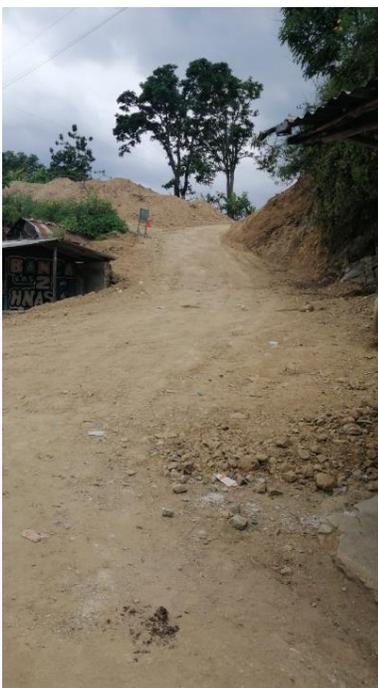
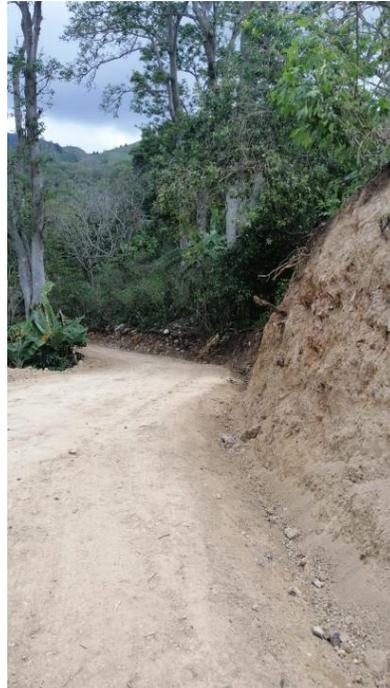
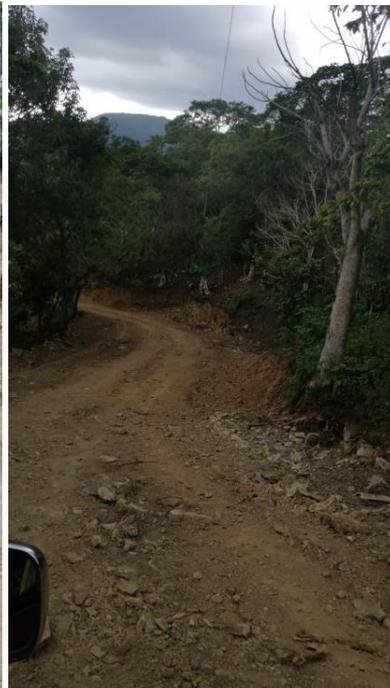
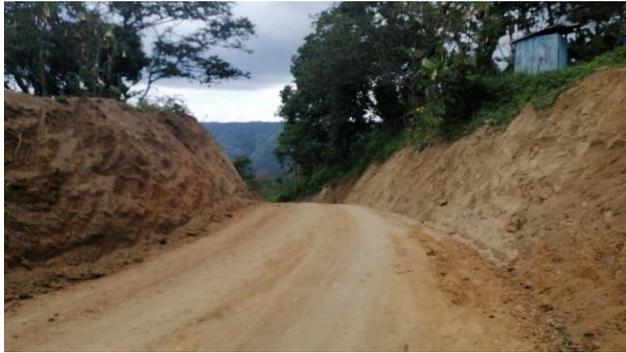
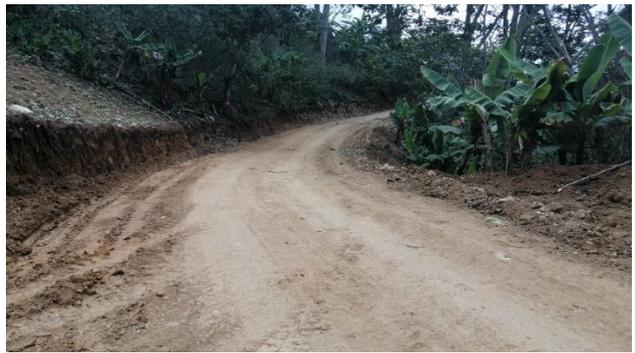
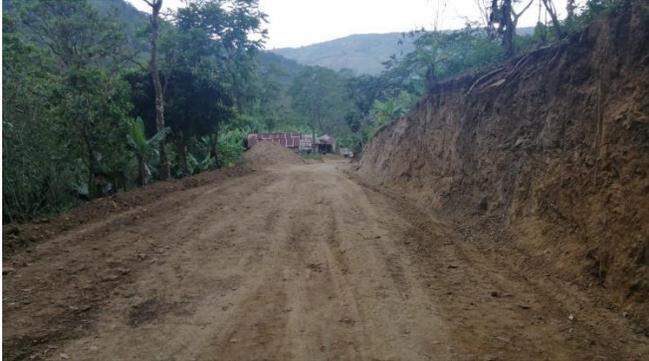
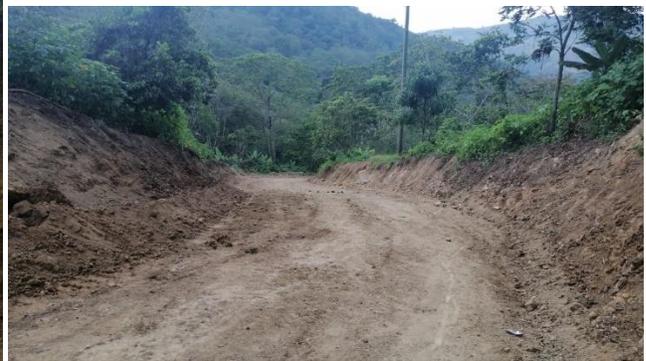
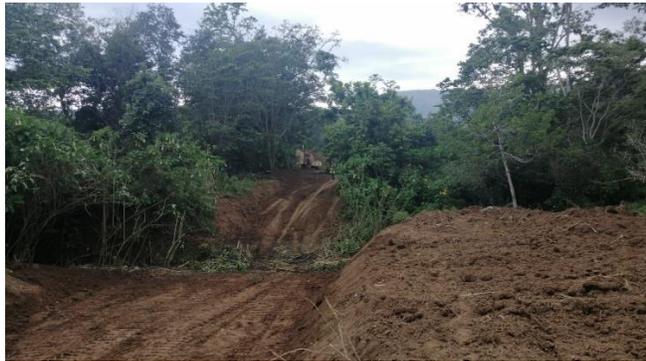
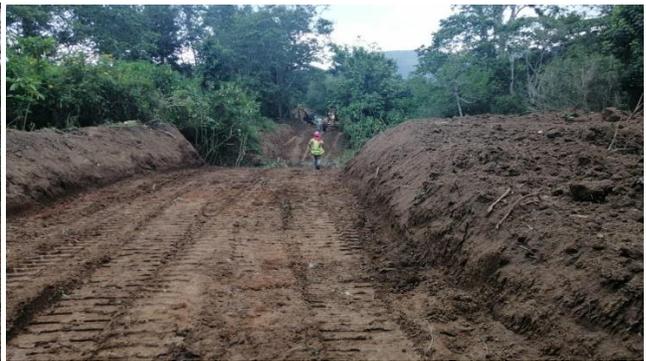
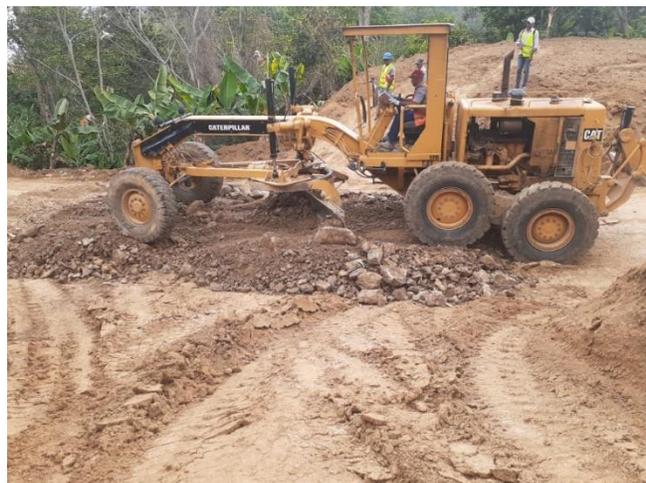
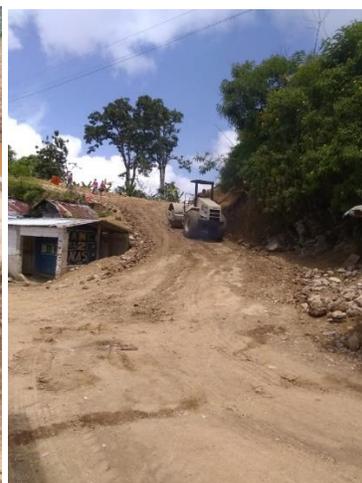
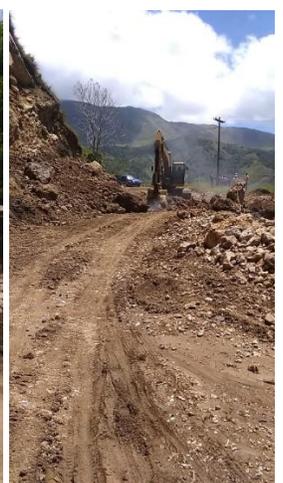
10) Estado de la calzada al momento de la inspección: En la primera visita no habían iniciado los trabajos de rehabilitación en este camino, para una segunda visita un 100% del camino se había realizado la limpieza a la calzada, durante las siguientes visitas un 100% del camino se había realizado, se había colocado material, perfilado, construido cunetas y badenes.

Vistas del camino el 20 -Pinchito- Pinalito-Zona del Aguacate durante el proceso de rehabilitación

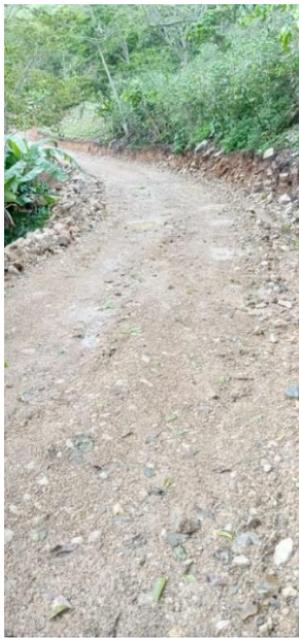
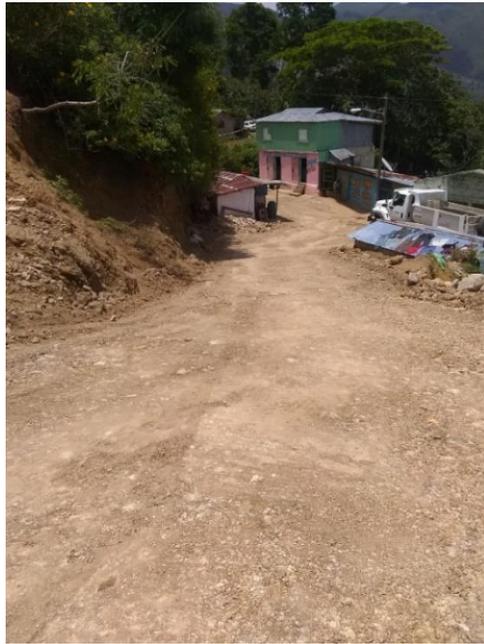
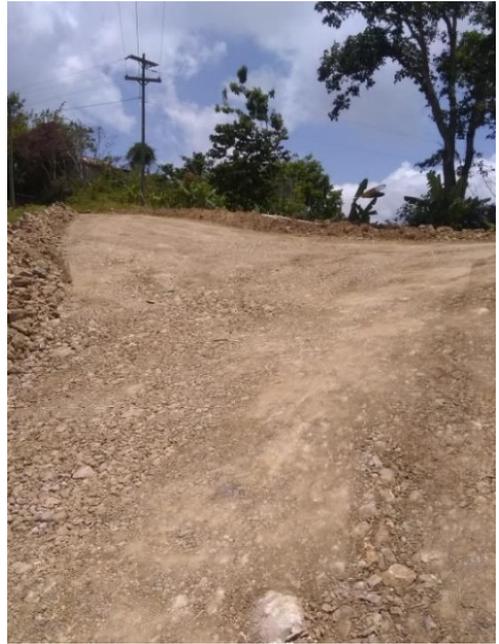
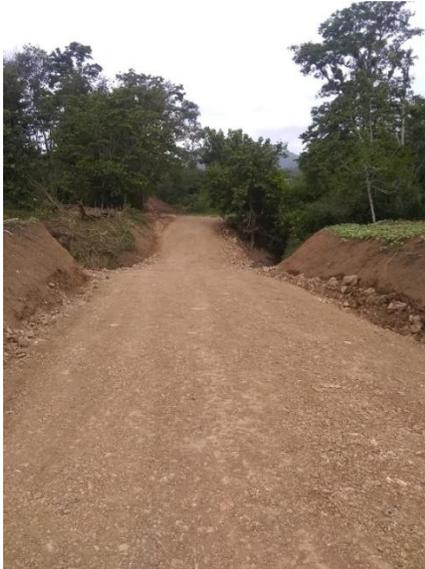
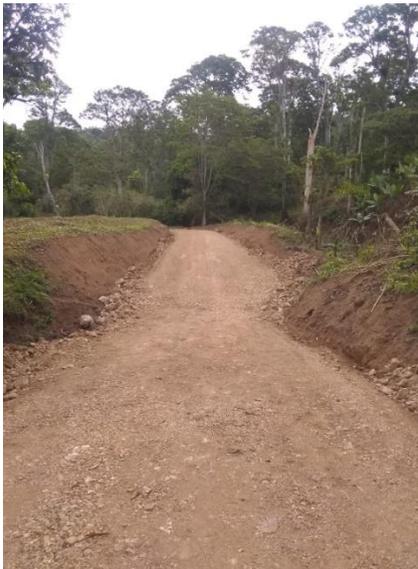
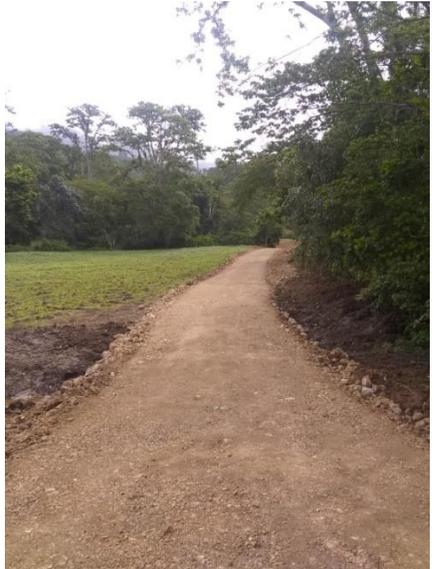
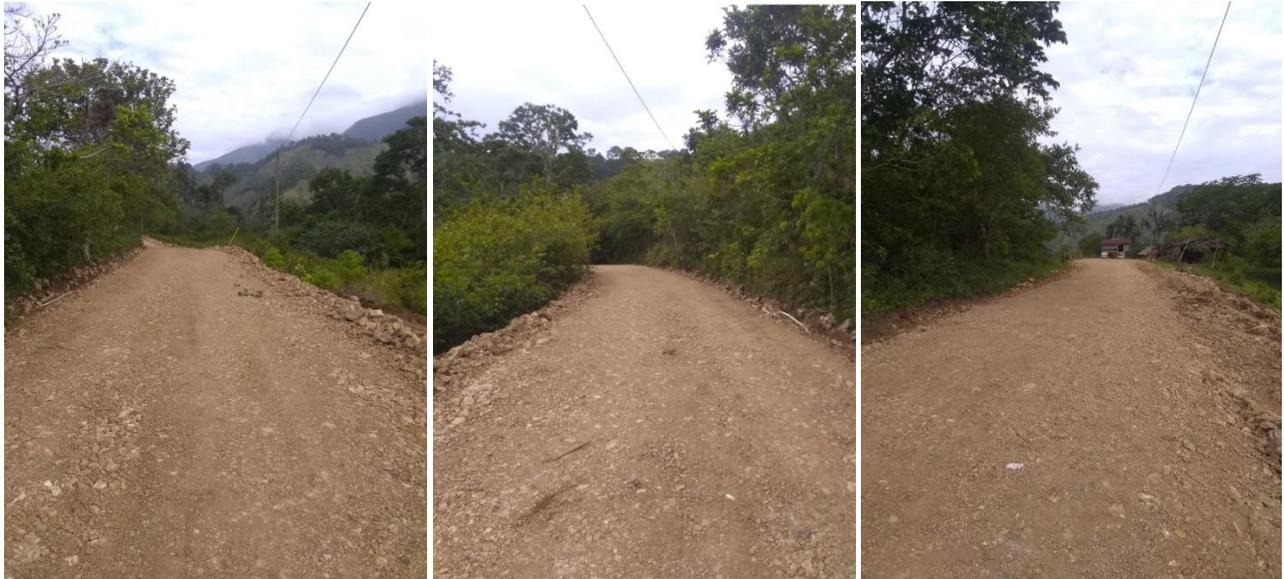
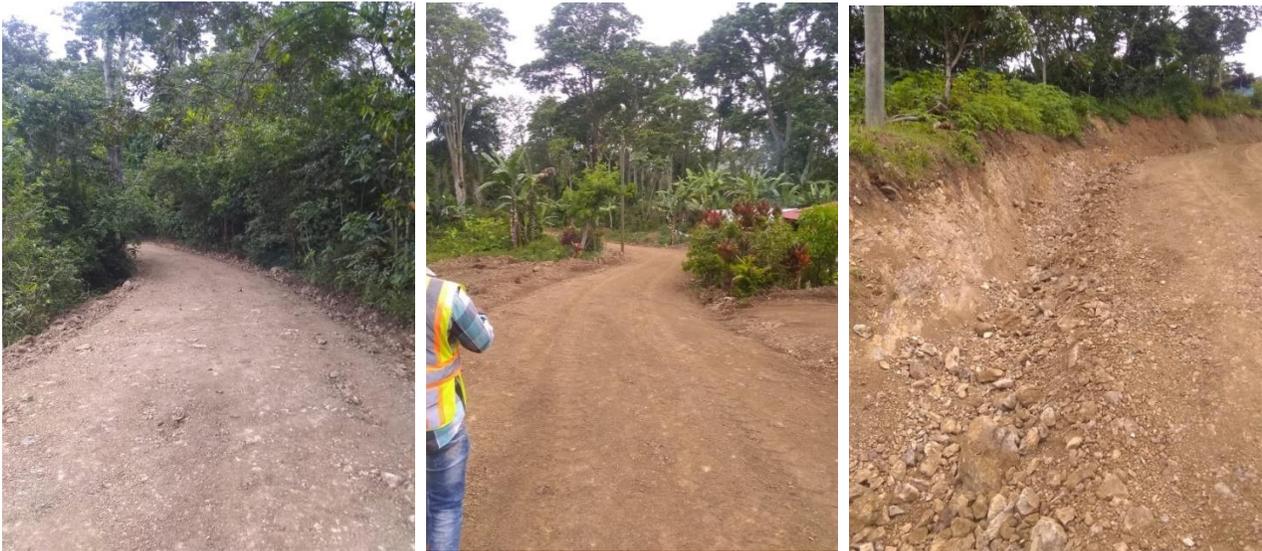
Vistas del camino el 20 -Pinchito- Pinalito-Zona del Aguacate luego del proceso de rehabilitación
