**UNIDAD TÉCNICA EJECUTORA DE PROYECTOS DE DESARROLLO AGROFORESTAL
FICHA LEVANTAMIENTO TÉCNICO CAMINOS INTERPARCELARIOS**

1. Ficha número: 1	2. Fecha de visita: 10/7/19, 12/9/19	3. Fecha de Informe: 30/7/19
---------------------------	---	-------------------------------------

4. Nombre del camino: Hondo Valle – Los Naranjos

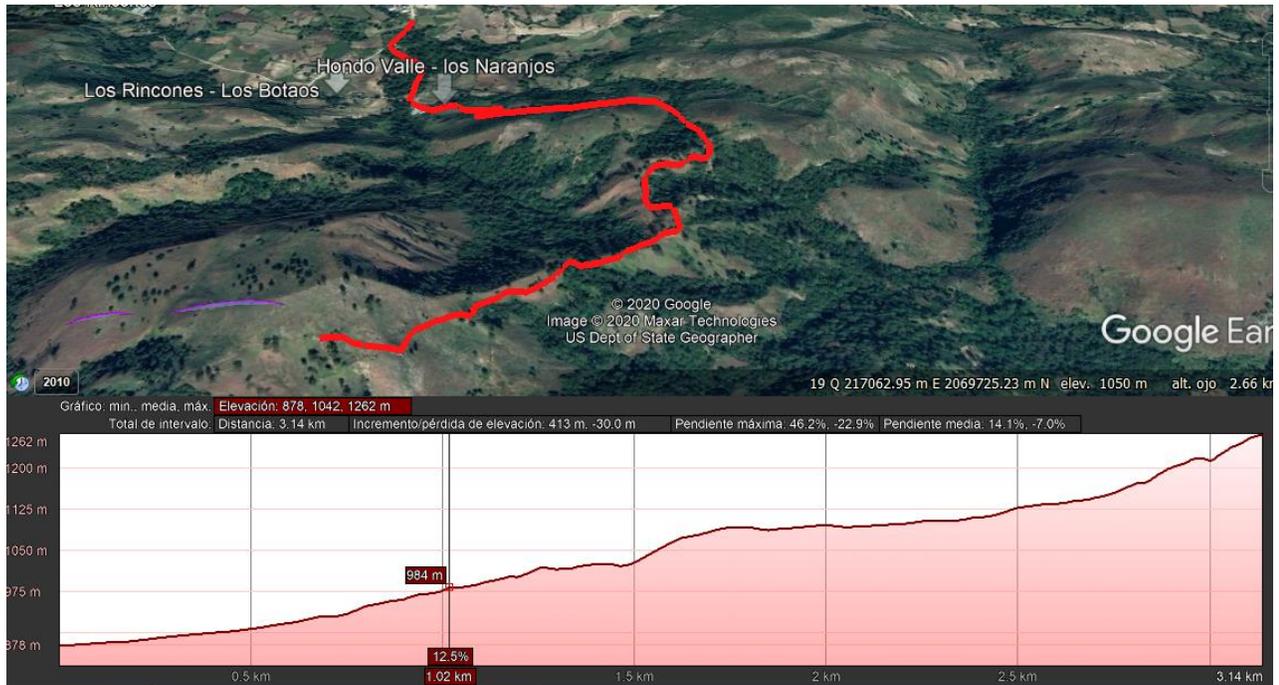
8) Clasificación de la pendiente: Máxima 46.2% y mínima -22.9% y promedio 14.1% a -7.0 %. Las pendientes son pronunciada debido a que el camino se encuentra a una elevación de 878 msnm, 1,042 msnm y 1,262 msnm.

Vista satelital del camino y perfil de las pendientes del camino Hondo Valle – Los Naranjos

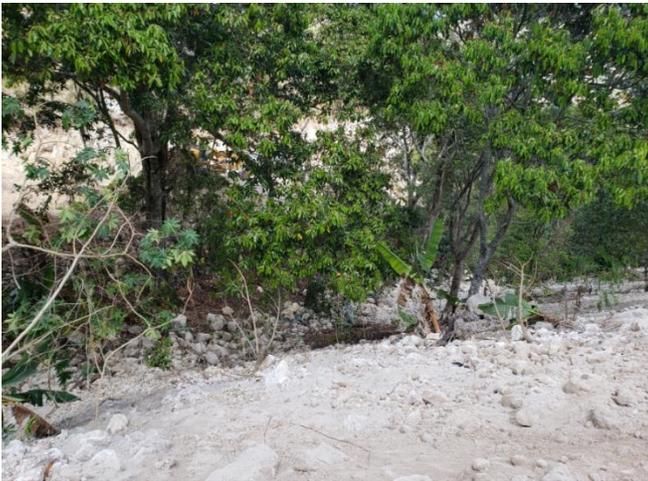
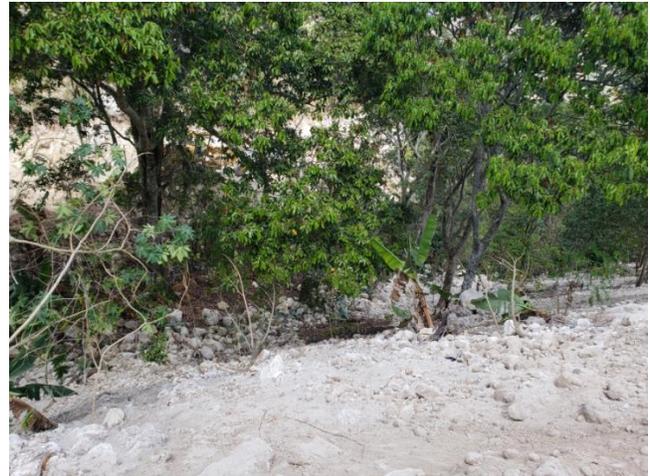
Existe algún caso critico		Sí, X, detallar:	No:	
No.	Nombre	Coordenadas		Descripción del caso
		Latitud	Longitud	
1	Deslizamiento hacia zonas bajas	0216392	2070337	Se observaron deslizamiento de tierra hacia la cuesta de los cortes realizados para adecuar el camino y el material de relleno.
2

Se detectaron afectaciones dentro del derecho de vía				Sí: X detallar:	No:
No.	Tipo de afectación	Cant.	Ud.	Nombre del afectado	Descripción
1	Plantas de café,	30	plantas	Pedro Encarnación	Debido a los deslizamientos de tierra por los cortes al camino se afectaron las plantaciones del señor que se encuentran en la zona de ladera. Las plantas de café serán repuestas por el proyecto, puesto que fueron entregadas per este. Las demás plantas serán compensadas económicamente
2	Plantas de aguacate,	2			
3	Plantas de naranja,	4			
4	Plantas de guineo	4

Vistas de afectación a cultivos y plantación a causa de deslizamiento de material en el camino Hondo Valle – Los Naranjos
