**UNIDAD TÉCNICA EJECUTORA DE PROYECTOS DE DESARROLLO AGROFORESTAL  
FICHA LEVANTAMIENTO TÉCNICO CAMINOS INTERPARCELARIOS**

**Formulario: AEDL/JABP/BID/UTEPDA**

| <b>1. Ficha número:</b> 12 | <b>2. Fecha de visita:</b> 5/7/2019 | <b>3. Fecha de Informe:</b> 30/7/2019 |

| <b>4. Nombre del camino:</b> La Guardia del Café – La Tinaja |

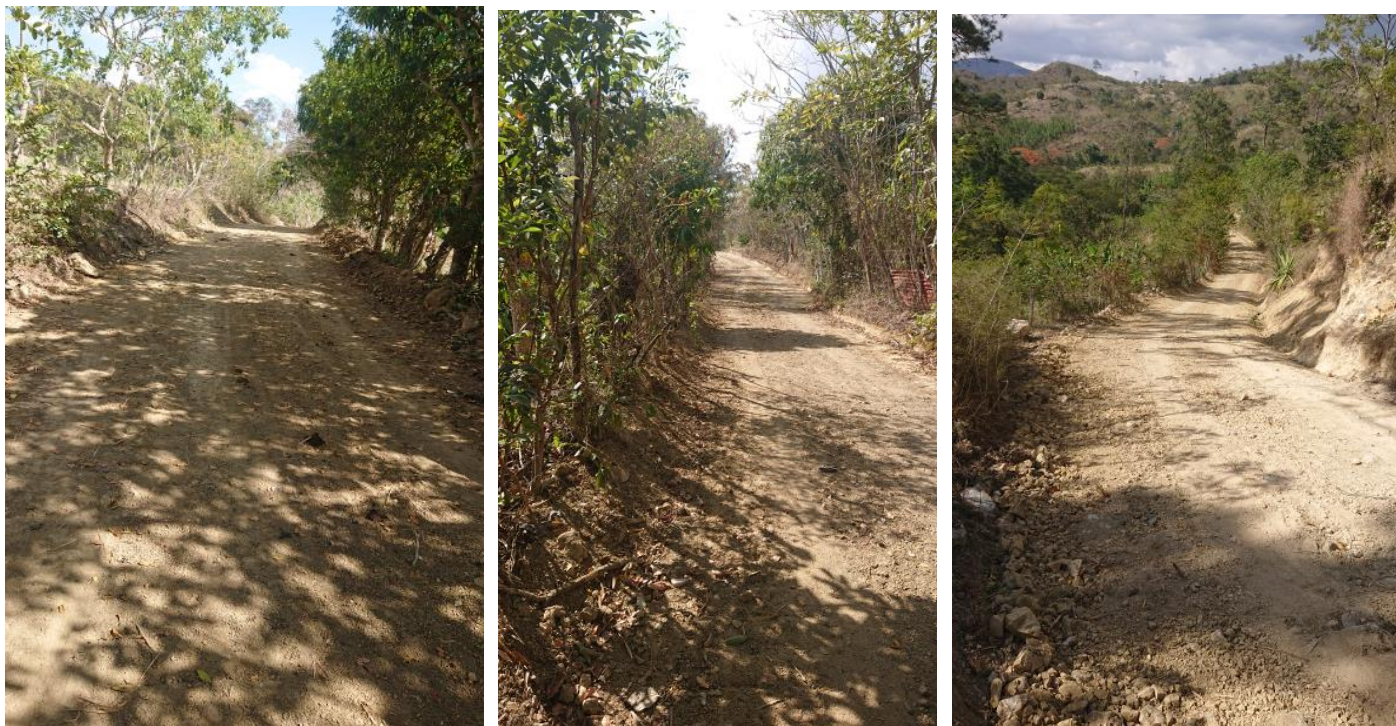
**Vistas de diferentes tramos del camino La Guardia del Café – La Tinaja**

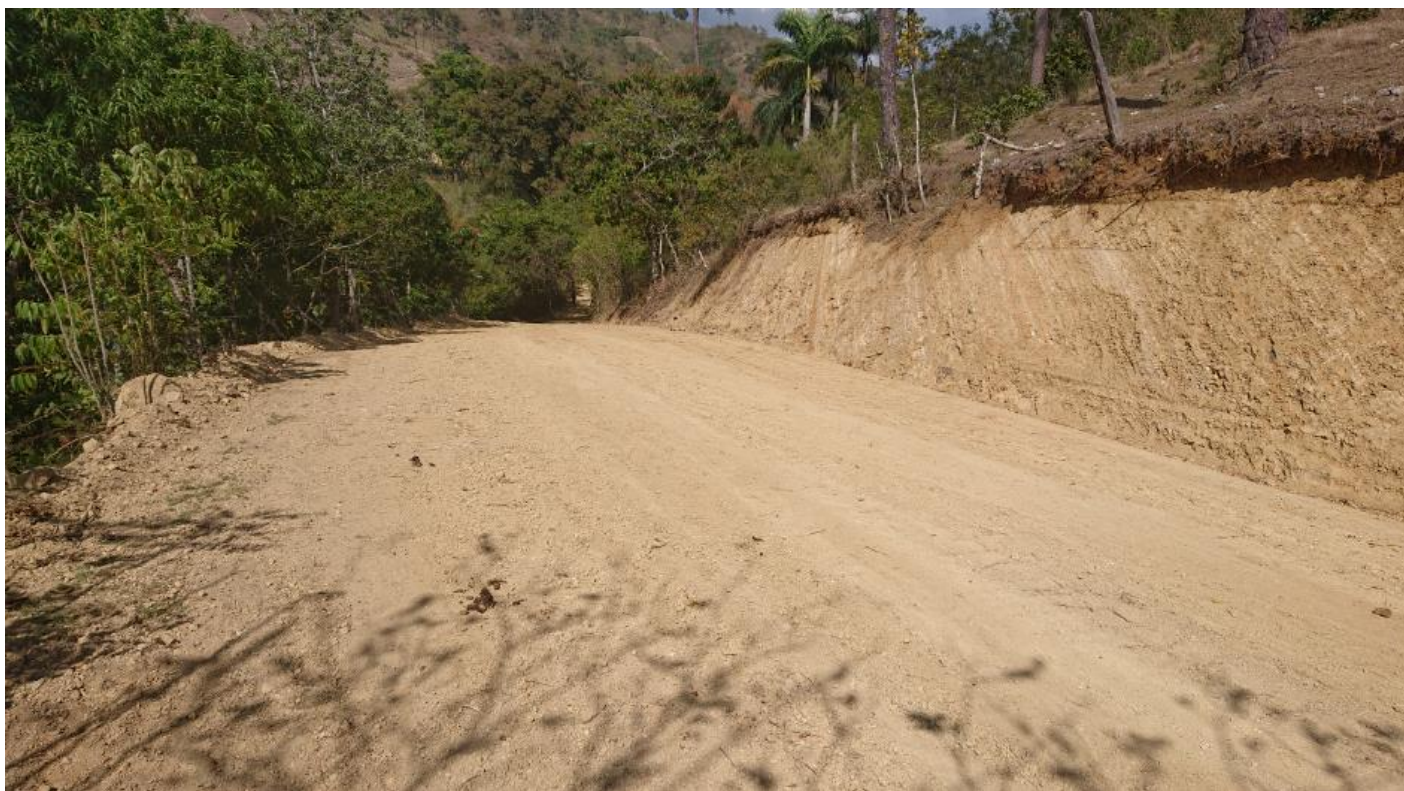
**Vistas de diferentes tramos del camino La Guardia del Café – La Tinaja**

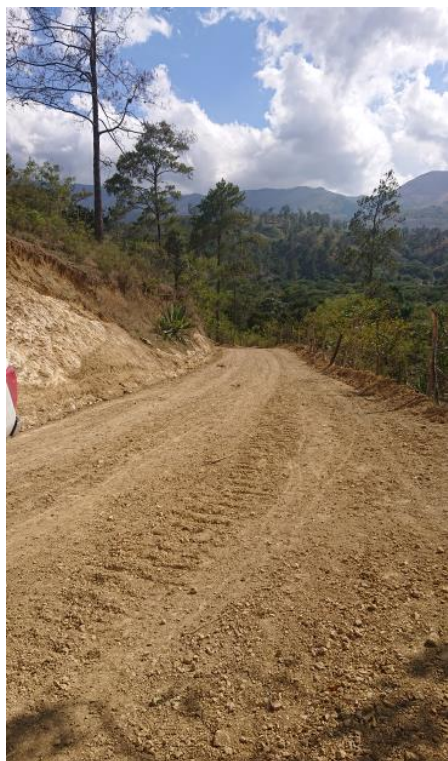
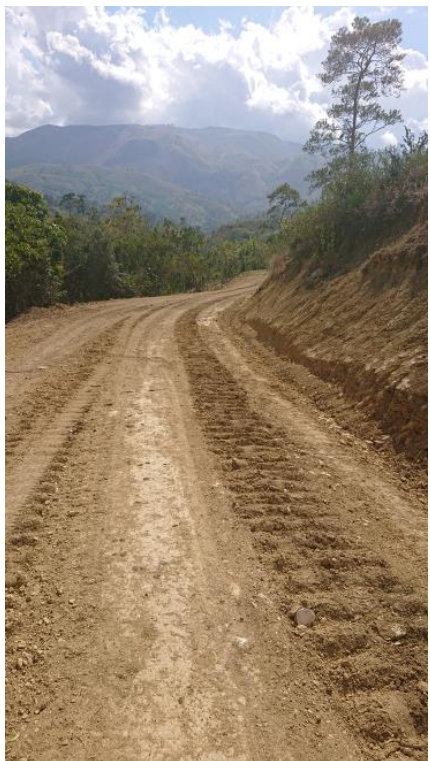
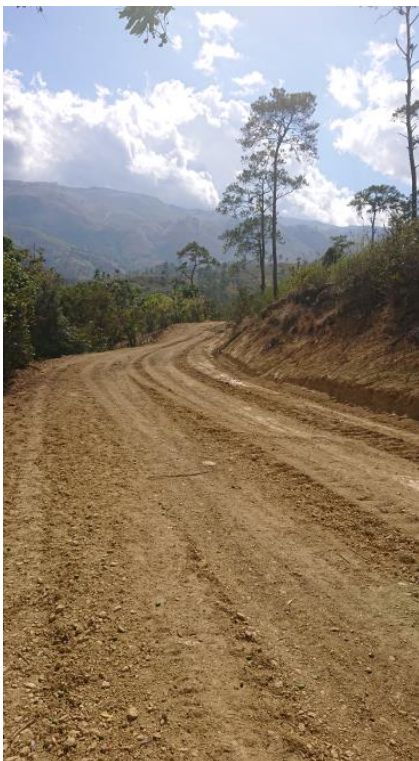
**Vistas de diferentes tramos del camino La Guardia del Café – La Tinaja**

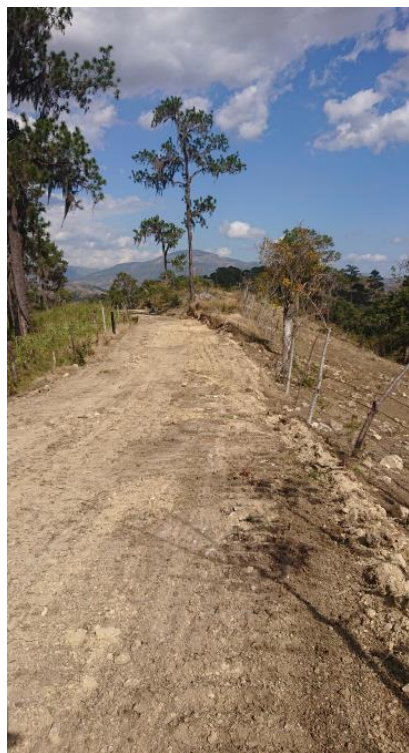
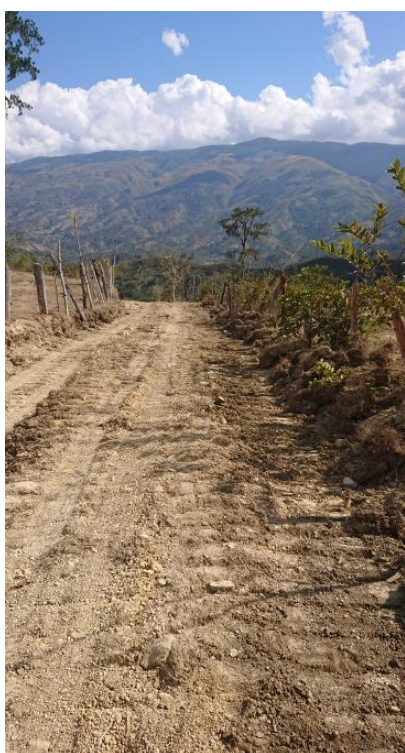
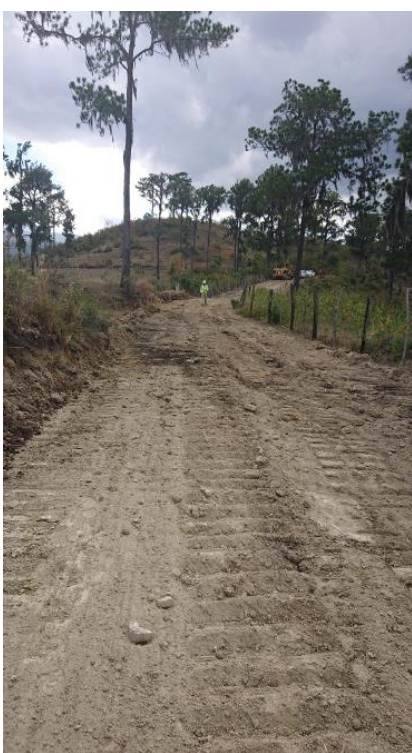
**Vistas de diferentes tramos del camino La Guardia del Café – La Tinaja**

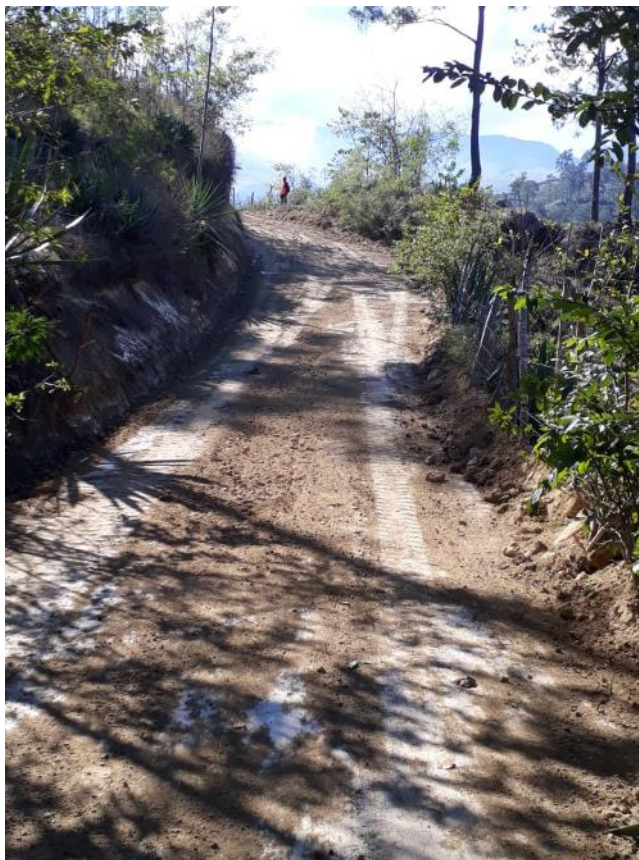
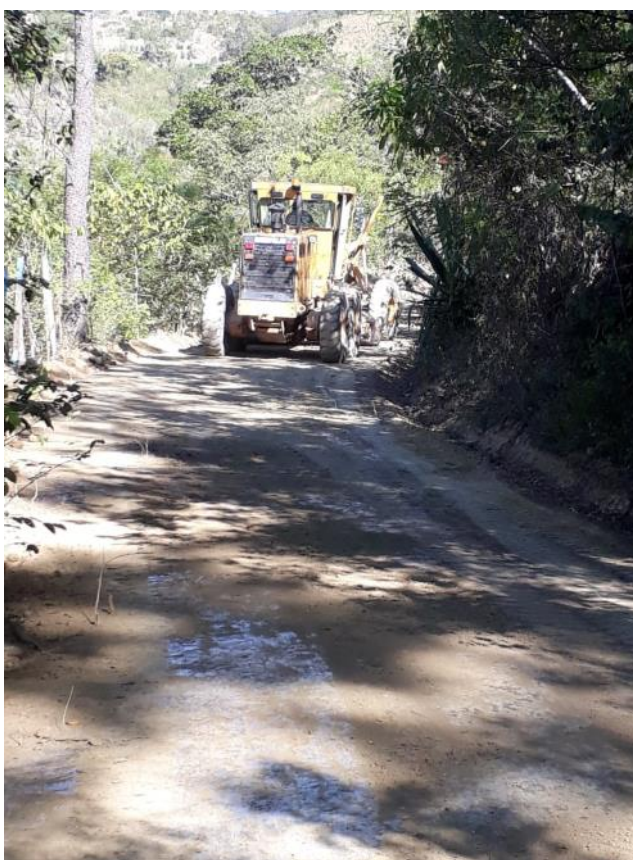
**Vistas de diferentes tramos del camino La Guardia del Café – La Tinaja**

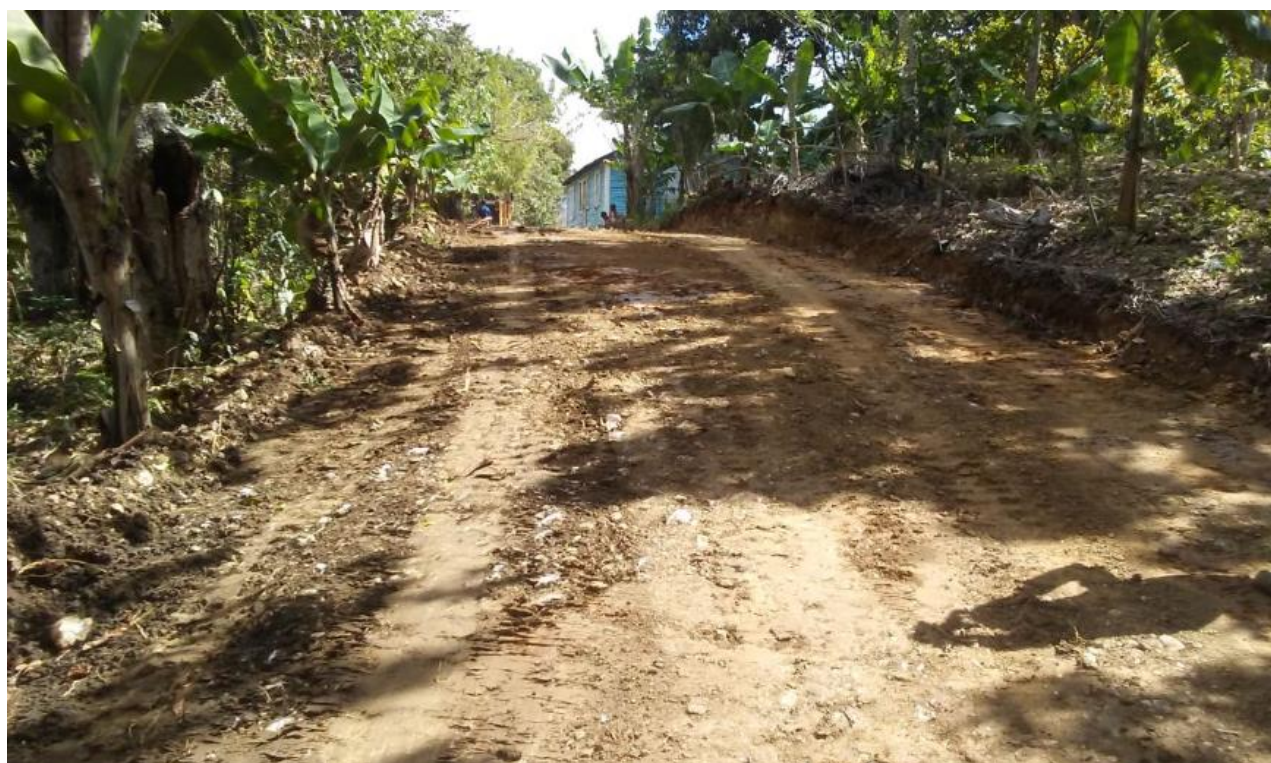
**Vista del inicio del camino La Guardia del Café – La Tinaja**

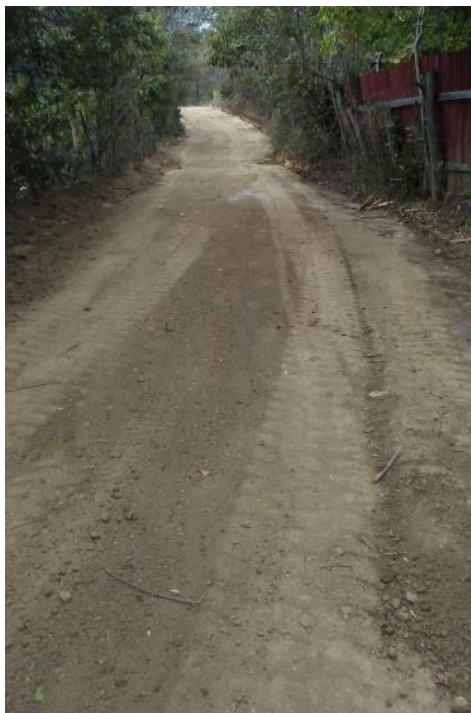
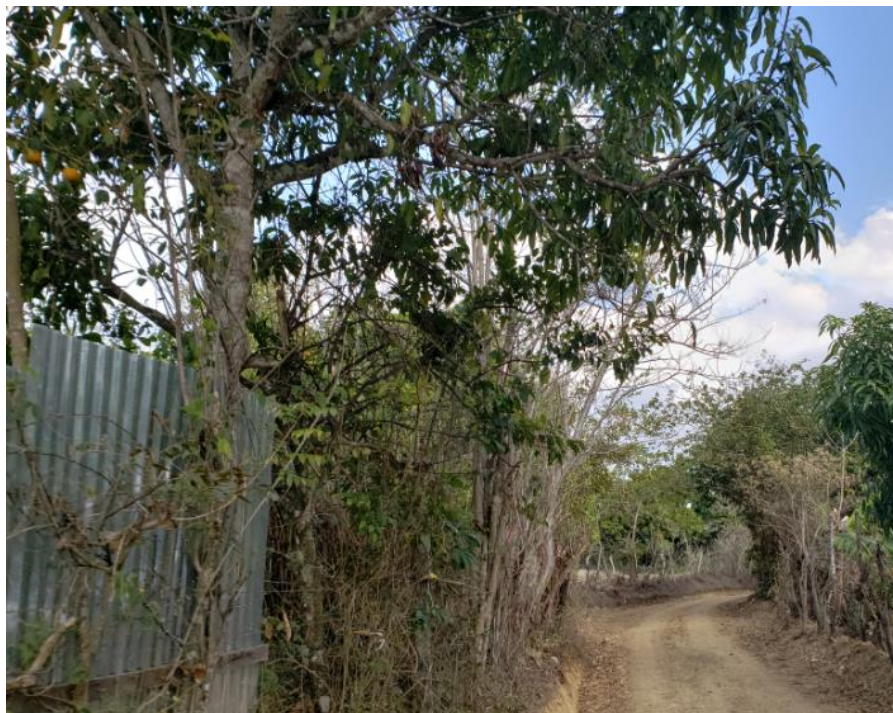
**Vistas de diferentes tramos del camino La Guardia del Café – La Tinaja**

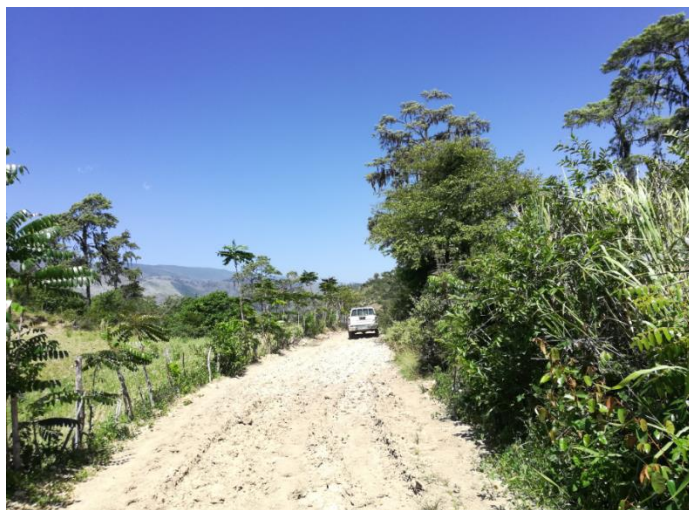
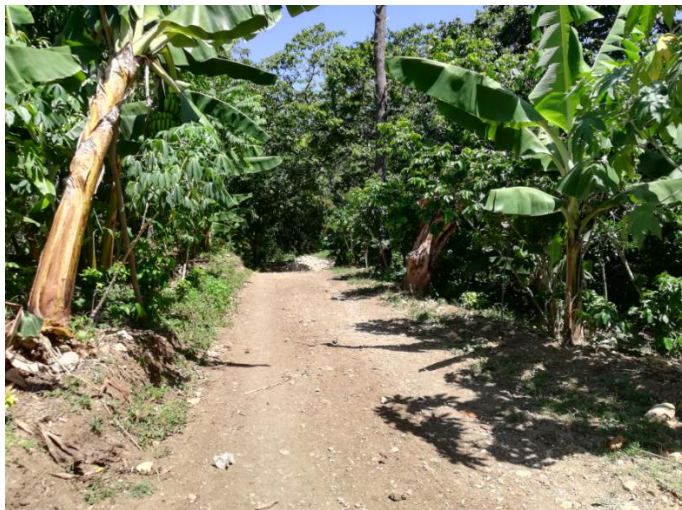
**Vistas de diferentes tramos del camino La Guardia del Café – La Tinaja**
