**UNIDAD TÉCNICA EJECUTORA DE PROYECTOS DE DESARROLLO AGROFORESTAL  
FICHA LEVANTAMIENTO TÉCNICO CAMINOS INTERPARCELARIOS**

**Formulario: AEDL/JABP/BID/UTEPDA**

| <b>1. Ficha número:</b> 2 | <b>2. Fecha de visitas:</b> 10/7/2019; 12/07/2019 | <b>3. Fecha de Informe:</b> 31/7/2019 |

| <b>4. Nombre del camino:</b> Los Rincones – Los Botaos |

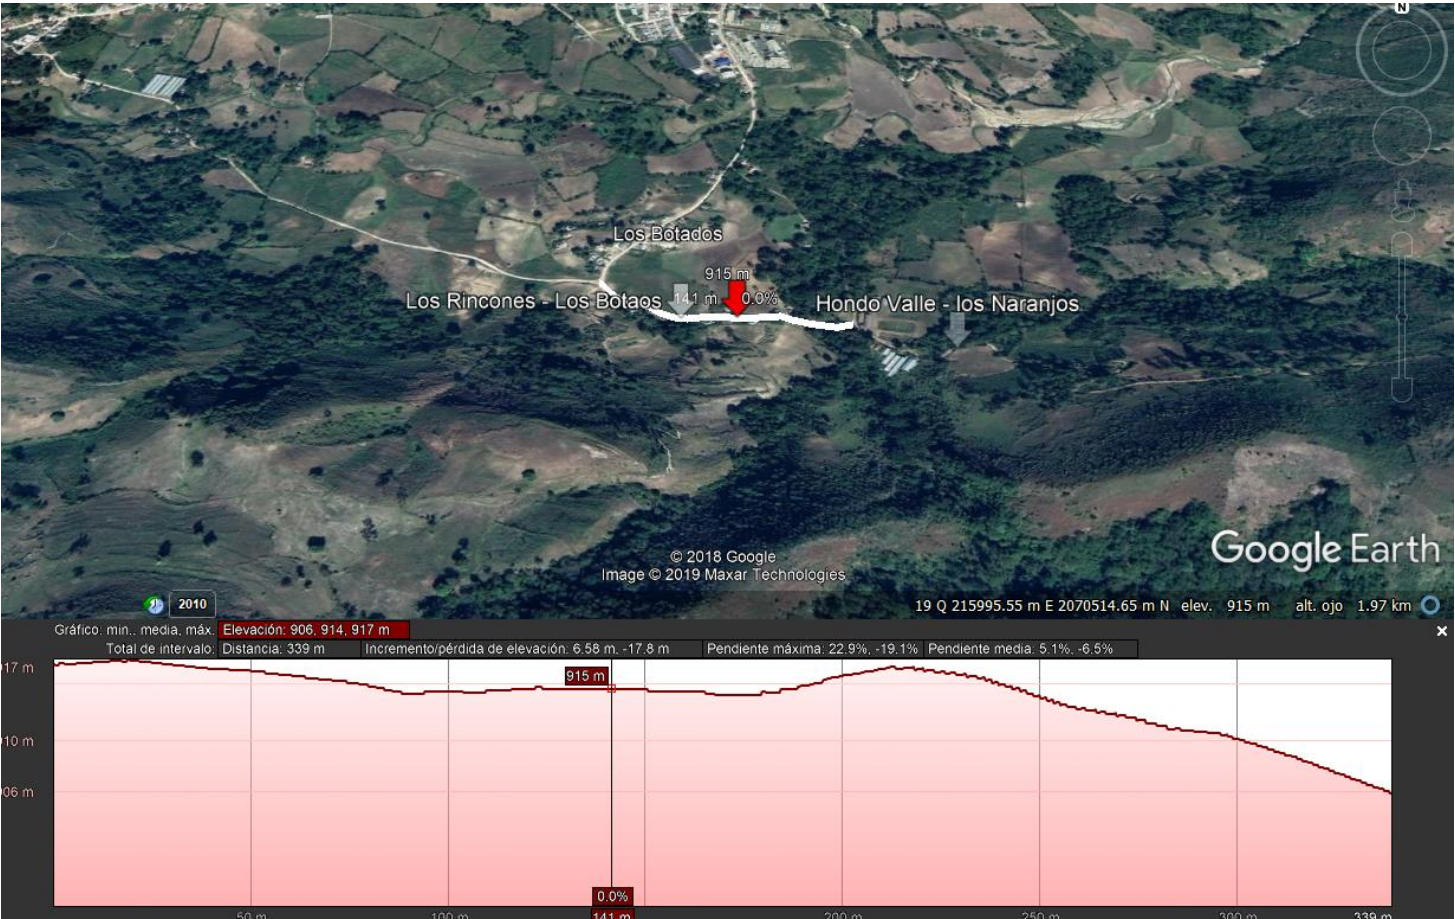
| 8) Clasificación de la pendiente: Máxima 22.9% y mínima -19.1% y promedio 5.1% a -6.5%. Las pendientes son pronunciada debido a que el camino se encuentra a una elevación de 906 msnm, 914 msnm y 917 msnm, | |

Vista satelital del camino y perfil de las pendientes del camino Los Rincones – Los Botaos

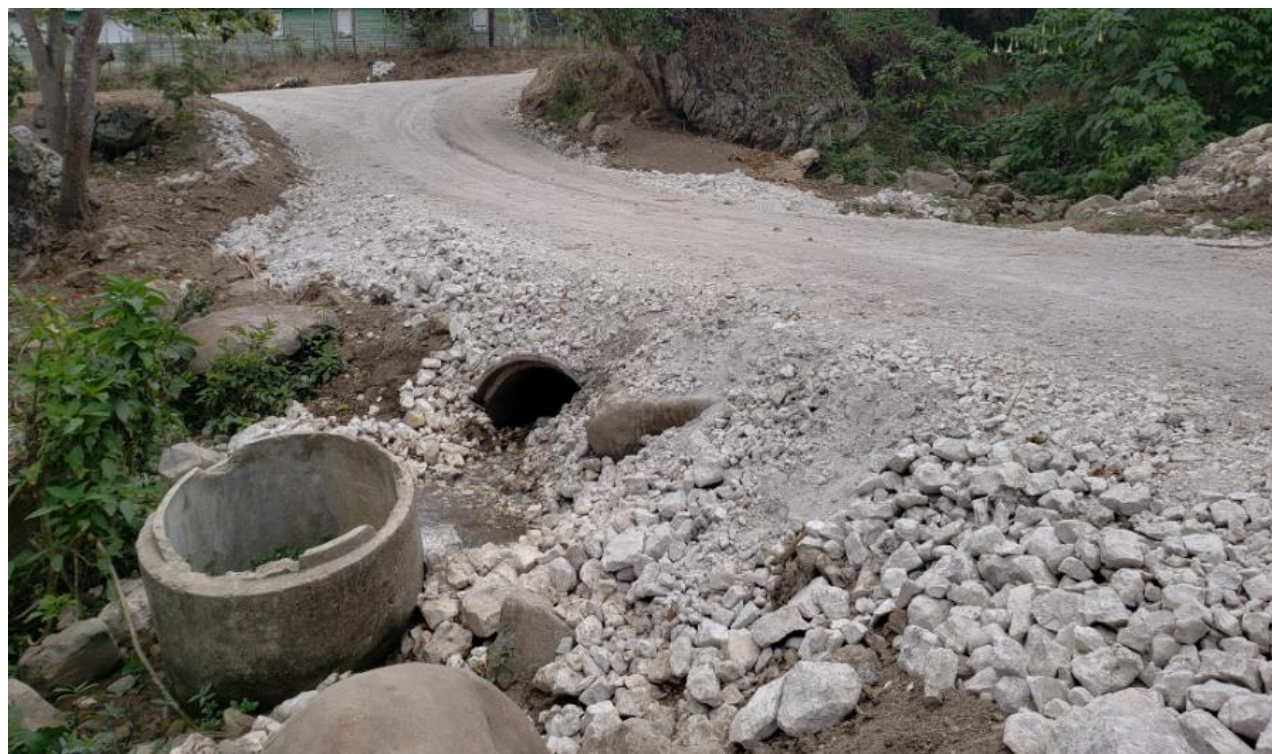
| Existe algún caso critico | | Sí, detallar: | | No: |
|---|---|---|---|---|
| 1 | Obstrucción de alcantarilla | | | Material del que fue utilizado para la mejora de la calzada se deslizo provocando una obstrucción de una alcantarilla, este material fue retirado. |

**Acumulacion de material en la salida de una alcantarilla**

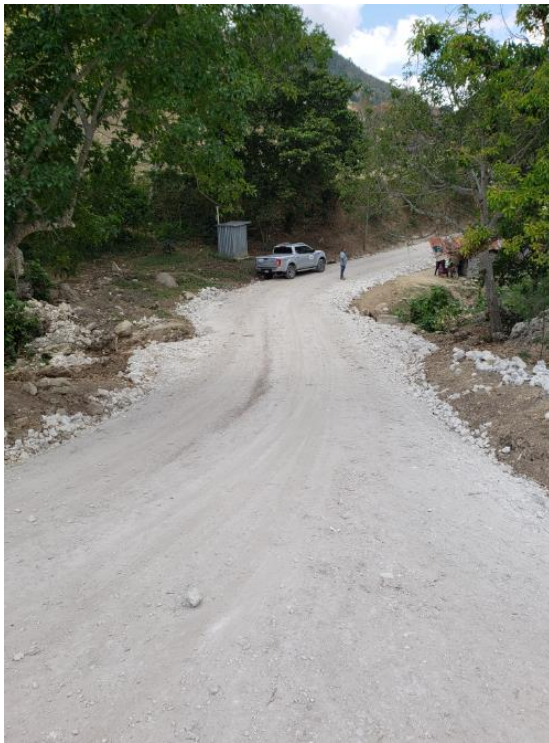
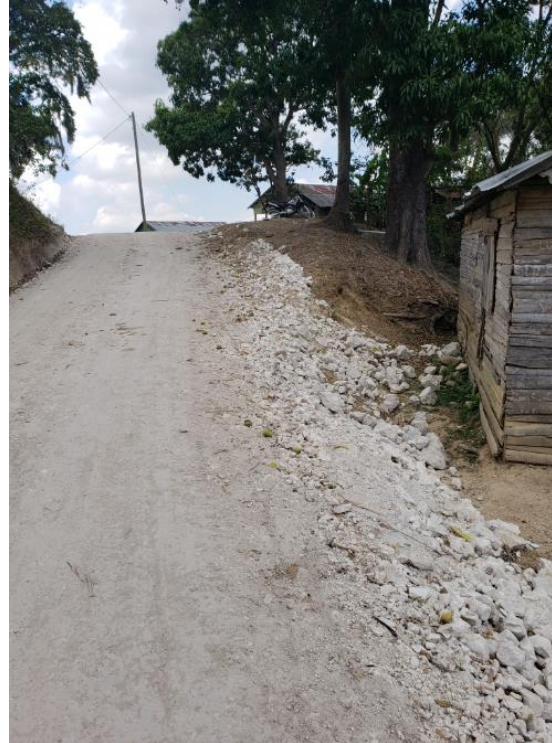
**Vistas de diferentes tramos del camino Los Rincones – Los Botaos**

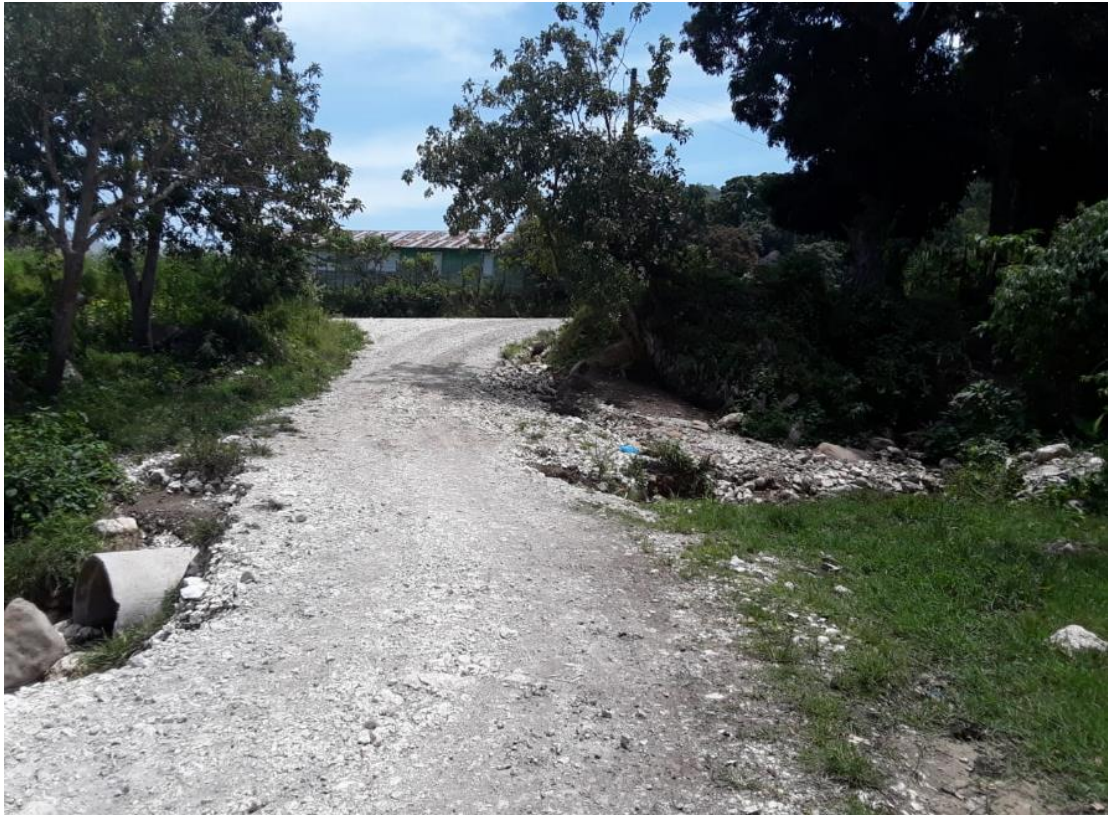
**Vistas del camino Los Rincones – Los Botaos luego de la limpieza se la alcantarilla**
