**UNIDAD TÉCNICA EJECUTORA DE PROYECTOS DE DESARROLLO AGROFORESTAL  
FICHA LEVANTAMIENTO TÉCNICO CAMINOS INTERPARCELARIOS**

**Formulario: AEDL/JABP/BID/UTEPDA**

| <b>1. Ficha número: 3</b> | <b>2. Fecha de visita: 10/7/2019</b> | <b>3. Fecha de Informe: 30/7/2019</b> |

| <b>4. Nombre del camino: Los Rincones – La Jaguita</b> |

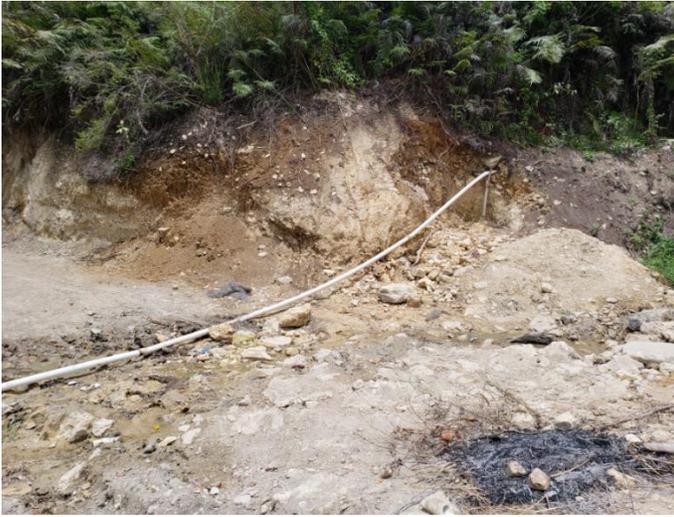
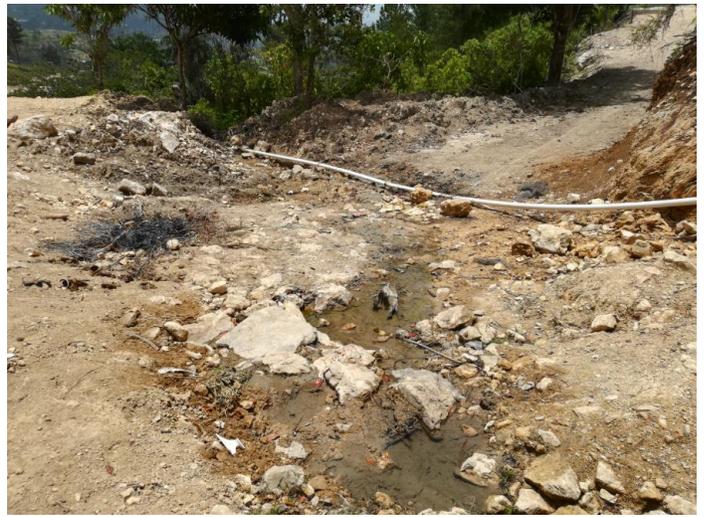
| Existe algún caso crítico | | Sí, X, detallar: | | No: | |
|---|---|---|---|--|--|
| 1 | Tubería del acueducto | 0213412 | 2071065 | En este punto cruza la tubería del acueducto, para evitar daños a esta con el paso vehicular, se debe colocar en una alcantarilla. | |

**Vistas del paso del acueducto que nos impidió el paso por el camino**
