**UNIDAD TÉCNICA EJECUTORA DE PROYECTOS DE DESARROLLO AGROFORESTAL
FICHA LEVANTAMIENTO TÉCNICO CAMINOS INTERPARCELARIOS**

1. Ficha número: 9	2. Fecha de visita: 5/7/2019	3. Fecha de Informe: 12/7/2019
---------------------------	-------------------------------------	---------------------------------------

4. Nombre del camino: Sabana de Chen - Cañada los Gallos

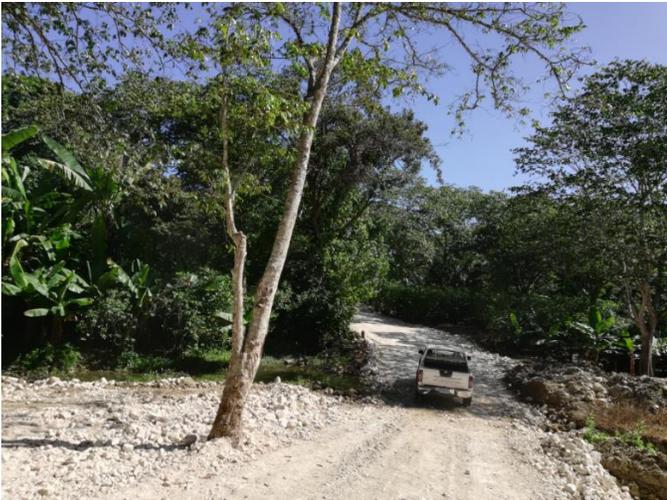
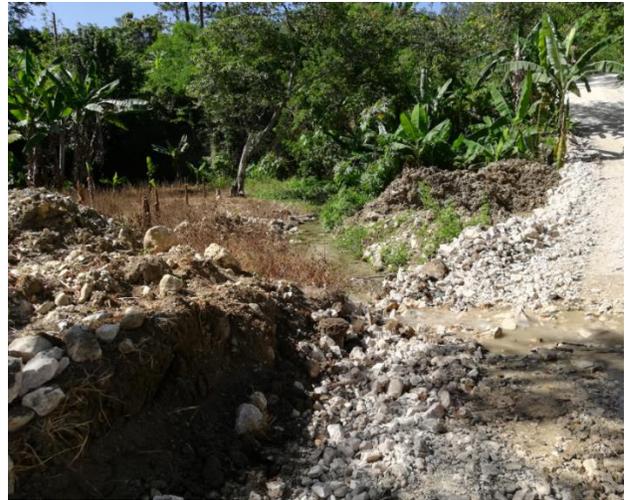
Vistas de tramo que cruza cañada y acumulación de escombros y botes en la misma

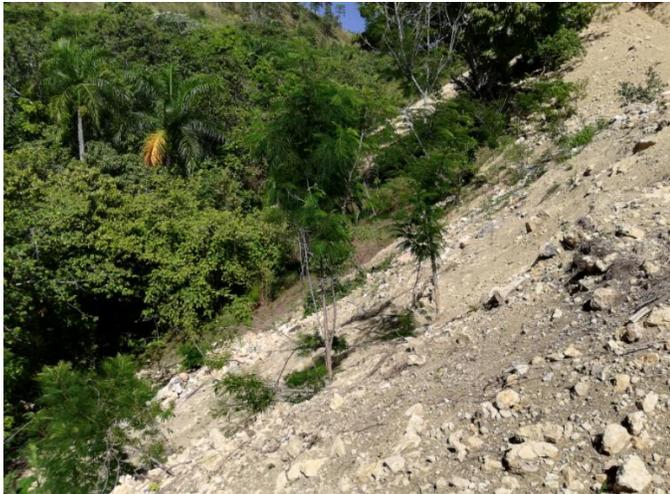
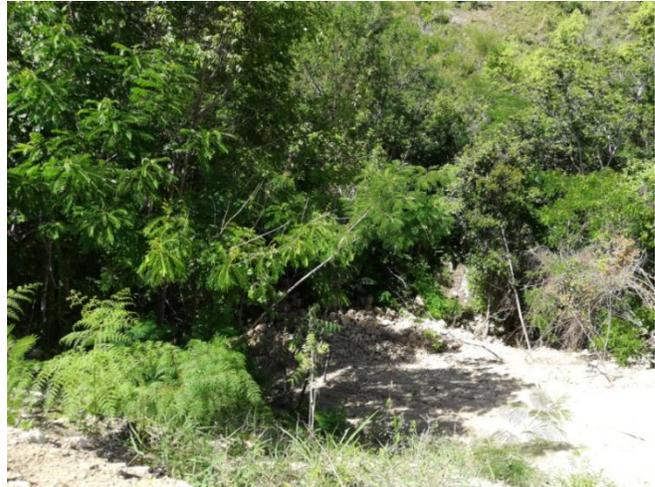
10) Estado de la calzada al momento de la inspección: El camino fue limpiado al 100%, se colocó material y se compactó.
11) Derrumbes en laderas: Se observaron deslizamiento de material del corte y el utilizado en el relleno hacia las zonas bajas.

Existe algún caso critico		Sí, detallar:		No: X,
No.	Nombre	Coordenadas		Descripción del caso
		Latitud	Longitud	
1	Deslizamiento de material	223938	2071036	Se deslizo material de los cortes producto de las pendientes de la zona
2

Vistas de deslizamiento de material de corte y relleno a las laderas
