**UNIDAD TÉCNICA EJECUTORA DE PROYECTOS DE DESARROLLO AGROFORESTAL
FICHA LEVANTAMIENTO TÉCNICO CAMINOS INTERPARCELARIOS**

| 1. Ficha número: 8 | 2. Fecha de visita: 5/7/2019 | 3. Fecha de Informe: 12/7/2019 |

| 4. Nombre del camino: Sabana Los Gengibres - Los Pelados |

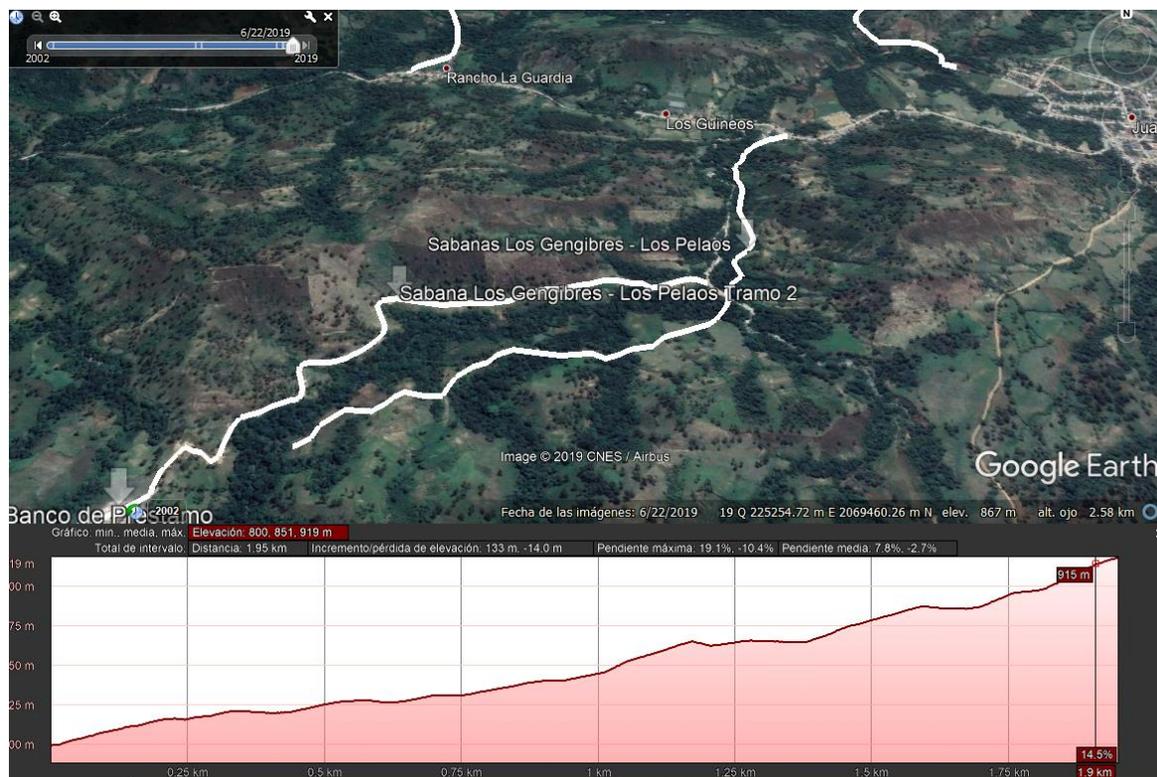
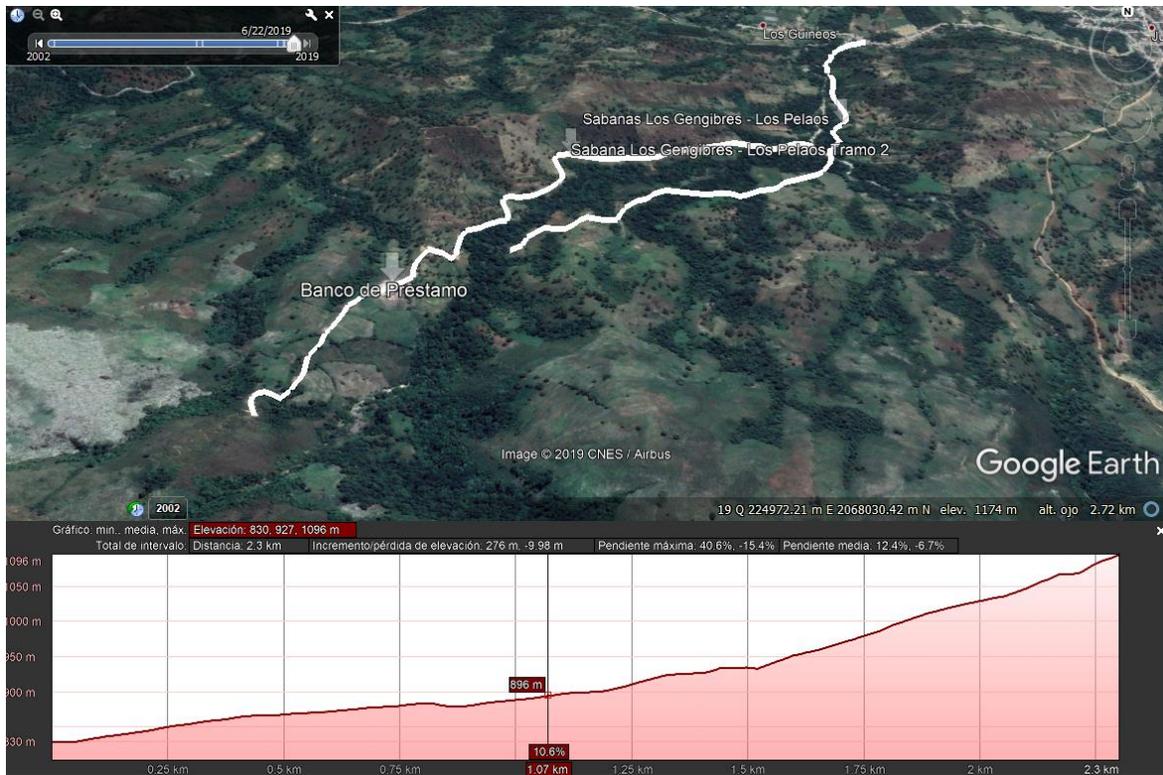
| 8) Clasificación de la pendiente: Para el tramo 1 la pendientes Máxima 19.1% y mínima -10.4% y promedio 7.8% a -2.7%. Las pendientes son pronunciada debido a que el camino se encuentra a una elevación de 800 msnm, 851 msnm y 919 msnm. Para el tramo 2 la pendientes Máxima 40.6% y mínima -15.4% y promedio 12.4% a -6.7 %. Las pendientes son pronunciada debido a que el camino se encuentra a una elevación de 830 msnm, 927 msnm y 1,096 msnm. | |

Vista satelital del camino y perfil de las pendientes del tramo 1 del camino Sabana de Los Gengibre – Los Pelaos

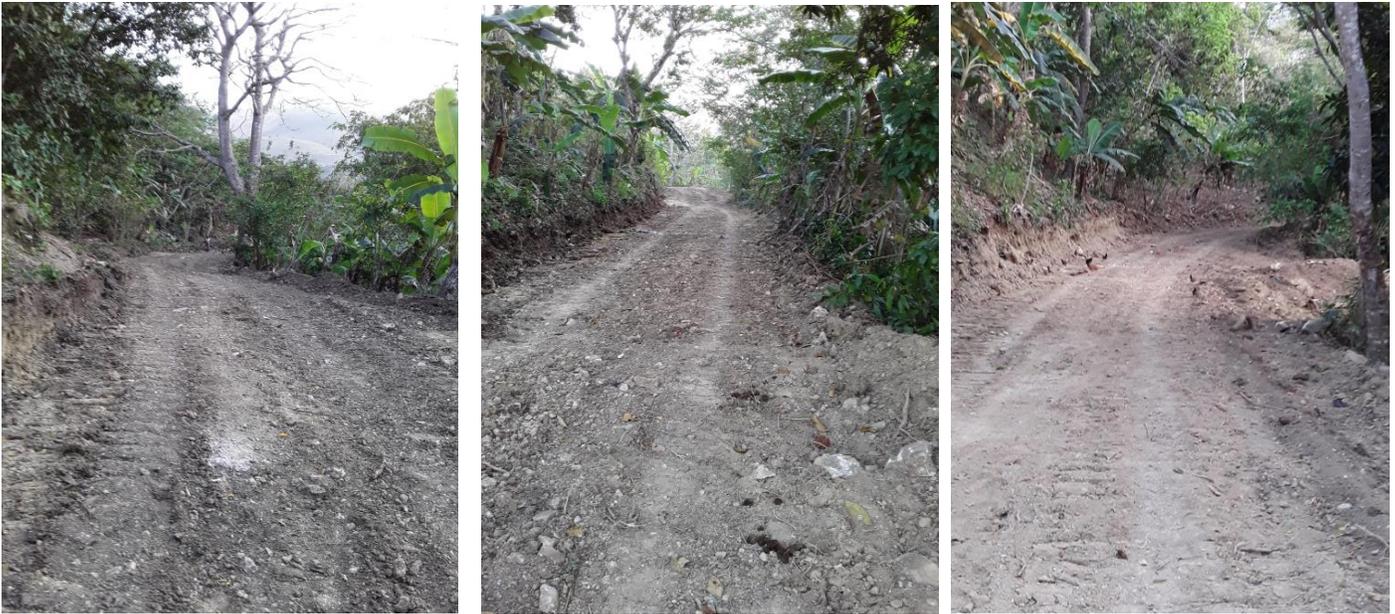
| 9) Estado de la calzada antes de iniciar el trabajo: Un camino en tierra donde se dificulta el tránsito de vehículos cuando llueve. | |

Vistas de diferentes tramos del camino antes de iniciar los trabajos en el camino Sabana los Gengibres – Los Pelaos

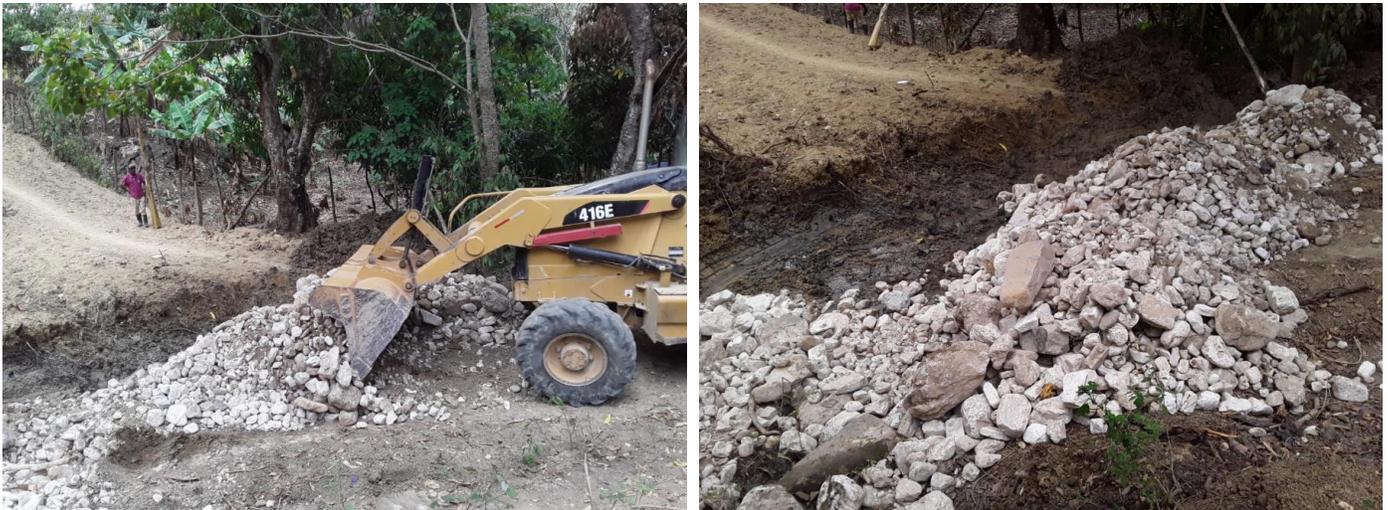
Adecuación de un piedraplen para adecuación del paso de agua de lluvias

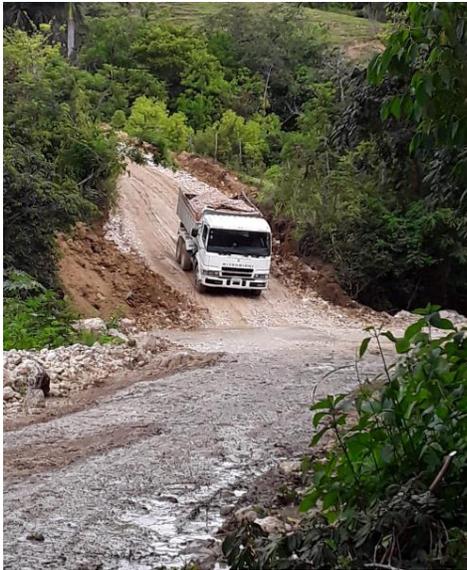
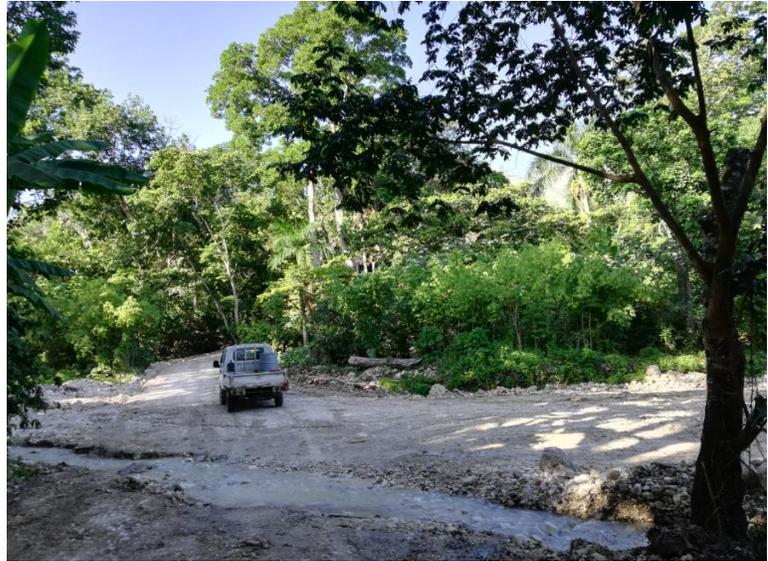
El camino fue desviado del trazado original, a causa de una cañada sin nombre que para poder cruzar se debe construir una obra de arte con un costo superior al coste de la rehabilitación. Debido a ello se ha anexado un segundo tramo con una pequeña desviación, hasta el punto donde se intersecta con el tramo original del camino. Este se encuentra en una zona de vida de bosque húmedo montano bajo, bosque muy húmedo subtropical, bosque muy húmedo montano bajo y bosque húmedo subtropical. El camino se encuentra a 1.03 km de la zona de amortiguamiento del Parque Nacional Sierra de Neiba. Para poder cruzar el Arroyo Encantado o la Cañada Caimoní se procedió a encauzar el mismo.

Vistas del Arroyo Encantado el cual es cruzado por el camino Sabana los Gengibres – Los Pelaos antes

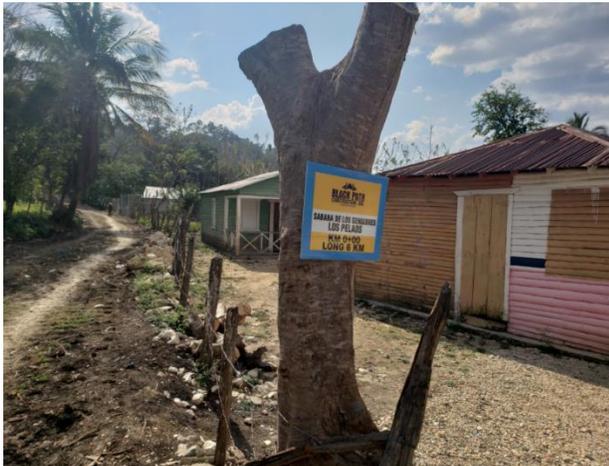
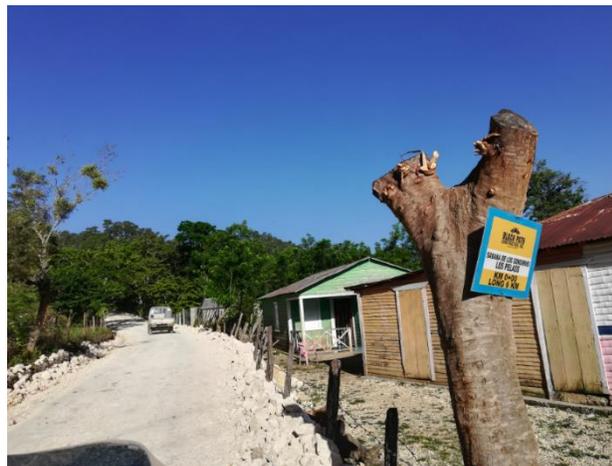
Vistas de la entrada del camino Sabana los Gengibres – Los Pelaos antes y después de colocar el material

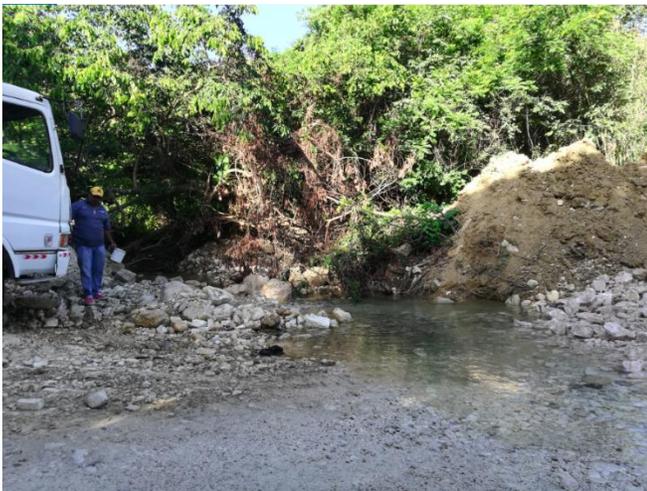
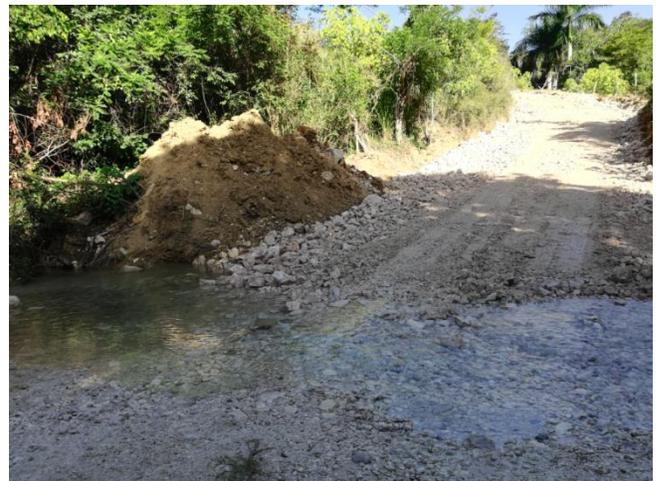
| Existe algún caso crítico | | Sí, detallar: <input checked="" type="checkbox"/> | | No: |
|---|---|---|---|--|
| 1 | Almacenamiento de material en el Arroyo Encantado | 0225669 | 2069831 | Se observó un material acopiado cerca del Arroyo Encantado |

| 9 | Se observan acumulación de material en las orillas de cuerpos de aguas superficiales: | Sí: X | Especifique: botes de material | No: |

Vistas de acumulación de material a la orilla del Arroyo Encantado en el camino Sabana los Gengibres – Los Pelaos
