**UNIDAD TÉCNICA EJECUTORA DE PROYECTOS DE DESARROLLO AGROFORESTAL  
FICHA LEVANTAMIENTO TÉCNICO CAMINOS INTERPARCELARIOS**

**Formulario: AEDL/JABP/BID/UTEPDA**

| <b>1. Ficha número: 11</b> | <b>2. Fecha de visita: 5/7/2019</b> | <b>3. Fecha de Informe: 29/7/2019</b> |

| <b>4. Nombre del camino: Sonador - Sabana de la Loma - Monte Mayor</b> |

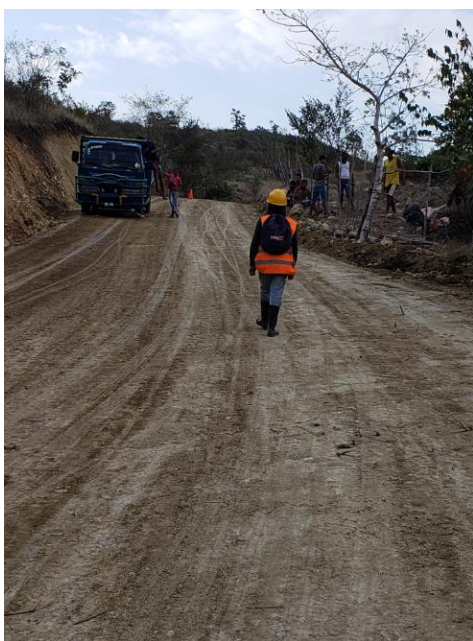
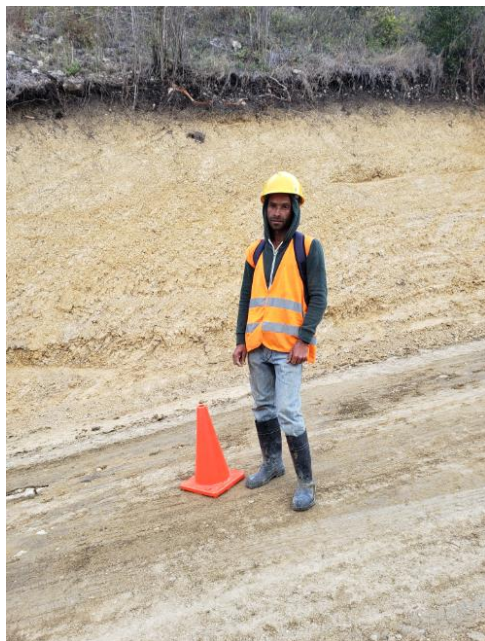
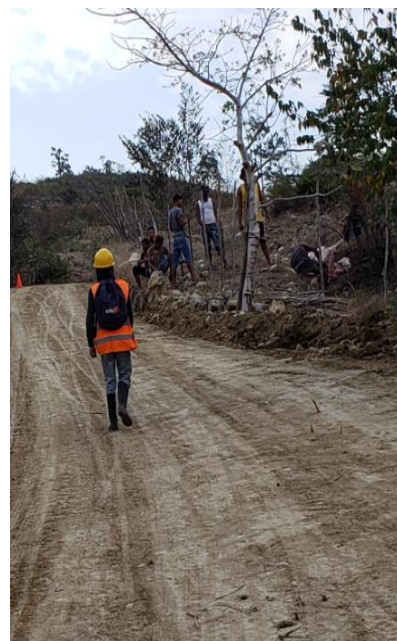
| 4 | Los trabajadores tienen el PPE necesario para el trabajo (botas de seguridad, cascos de seguridad, guantes, chaleco de visibilidad etc.): | Sí: X | Especifique: cascos de seguridad; Chaleco reflexivo, guantes y las botas algunas son de seguridad y otras de gomas. | No |

**Vistas de empleados con los equipos de protección que utilizan**

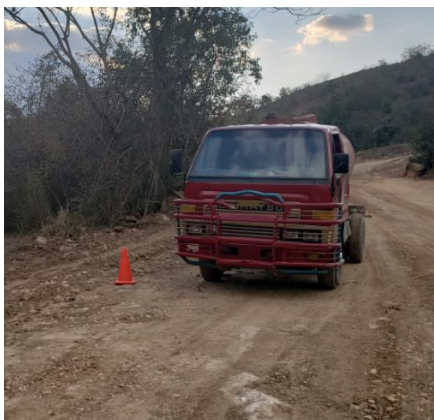
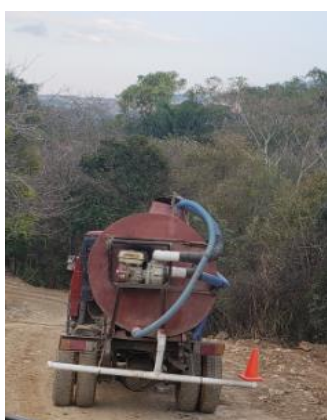
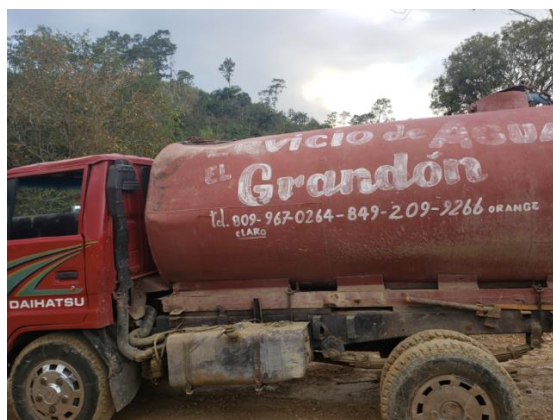
| 10 | Qué se está haciendo para apaciguar la generación del polvo: Se irriga en las zonas pobladas. | | |

**Vistas de tanques utilizados para irrigar los caminos**

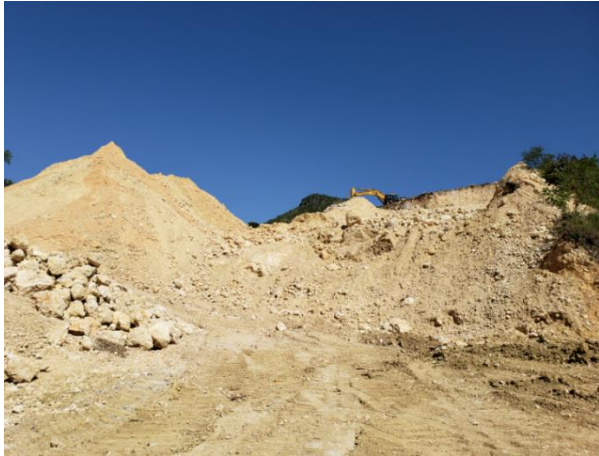
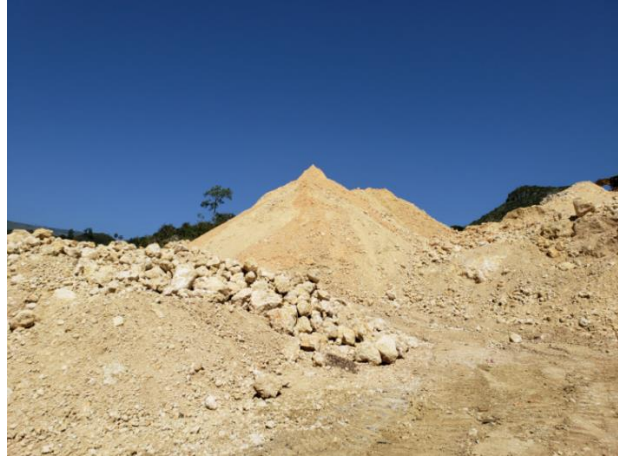
| No. | Nombre Banco de Préstamo y/ Cantera | Coordenadas | | Volumen extraído | Ubicación | Comentario |
|---|---|---|---|---|---|---|
| 1 | Mina | 228488 | 2071345 | 8,580 m <sup>3</sup> | Cañada del Barrero | El ing. Gallardo aún no ha enviado la autorización para extracción del material. el material utilizado solo se usó en 5.8 km del camino |

**Vista del Banco de préstamo de donde se están extrayendo los materiales para mejora de la calzada**

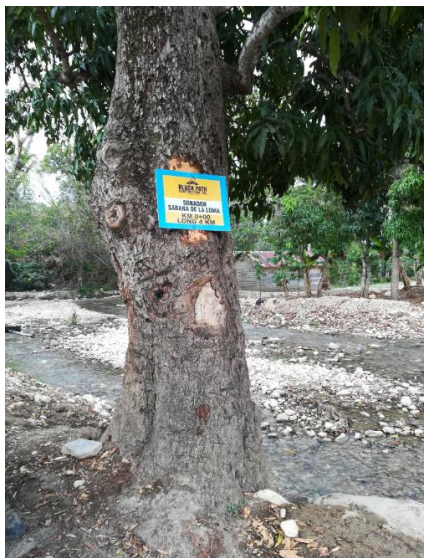
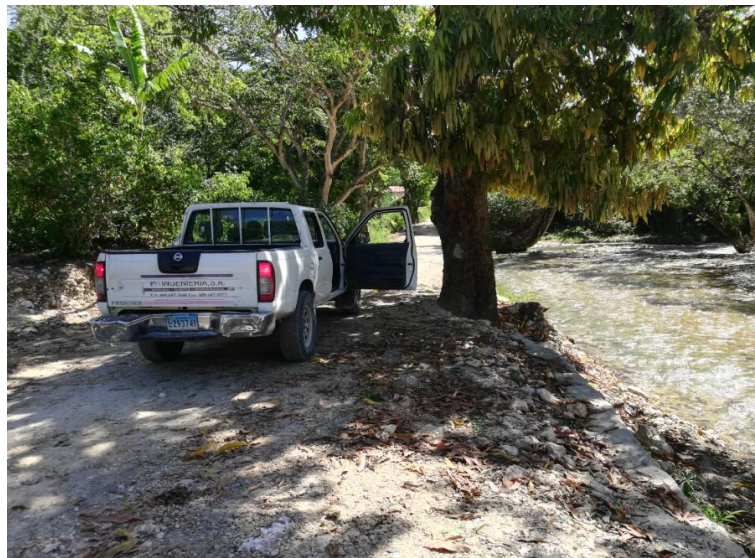
| Existe algún caso critico | | Sí, detallar: X | | No: | |
|---|---|---|---|---|--|
| 1 | Posible deterioro por la crecida del río | 0228365 | 2070319 | Al inicio del camino se observa el río Sonador, si no se hace un muro de contención cuando haya crecida del río el camino se verá afectado | |

**Vistas de inicio del camino Sabana de La Loma – Monte Mayor**

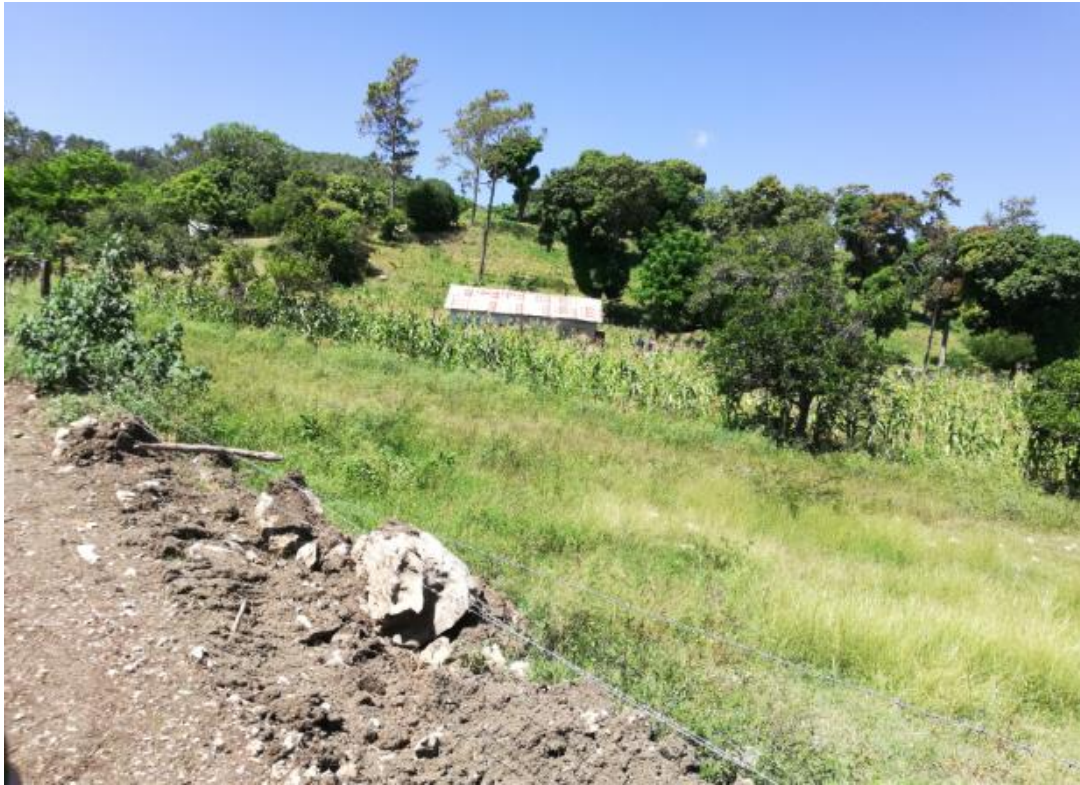
| Se detectaron afectaciones dentro del derecho de vía | | | | Sí, detallar: | No: X<br>No se observaron afectaciones a cultivos y plantaciones |
|---|---|---|---|---|---|
| 1 | Afectación de empalizada | 10 | m | No se pudo obtener el nombre del afectado | El contratista nos informó que tan pronto se concluyeran los trabajos enviaría una brigada a levantar la empalizada. |

**Afectación a empalizada a causa de la rehabilitación del camino**
