**UNIDAD TÉCNICA EJECUTORA DE PROYECTOS DE DESARROLLO AGROFORESTAL  
FICHA LEVANTAMIENTO TÉCNICO CAMINOS INTERPARCELARIOS**

<b>1. Ficha número:</b> 5	<b>2. Fechas de visitas:</b> 6/7/2021 y 8/9/2021	<b>3. Fecha de Informe:</b> <b>Inicio:</b> 20/07/2021 <b>Fin:</b> 08/04/2022
------------------------------	---	--

<b>4. Nombre del camino:</b> Extensión El Cao
---

<b>5. Nombre del contratista:</b> Consorcio Unión de Feinge
---

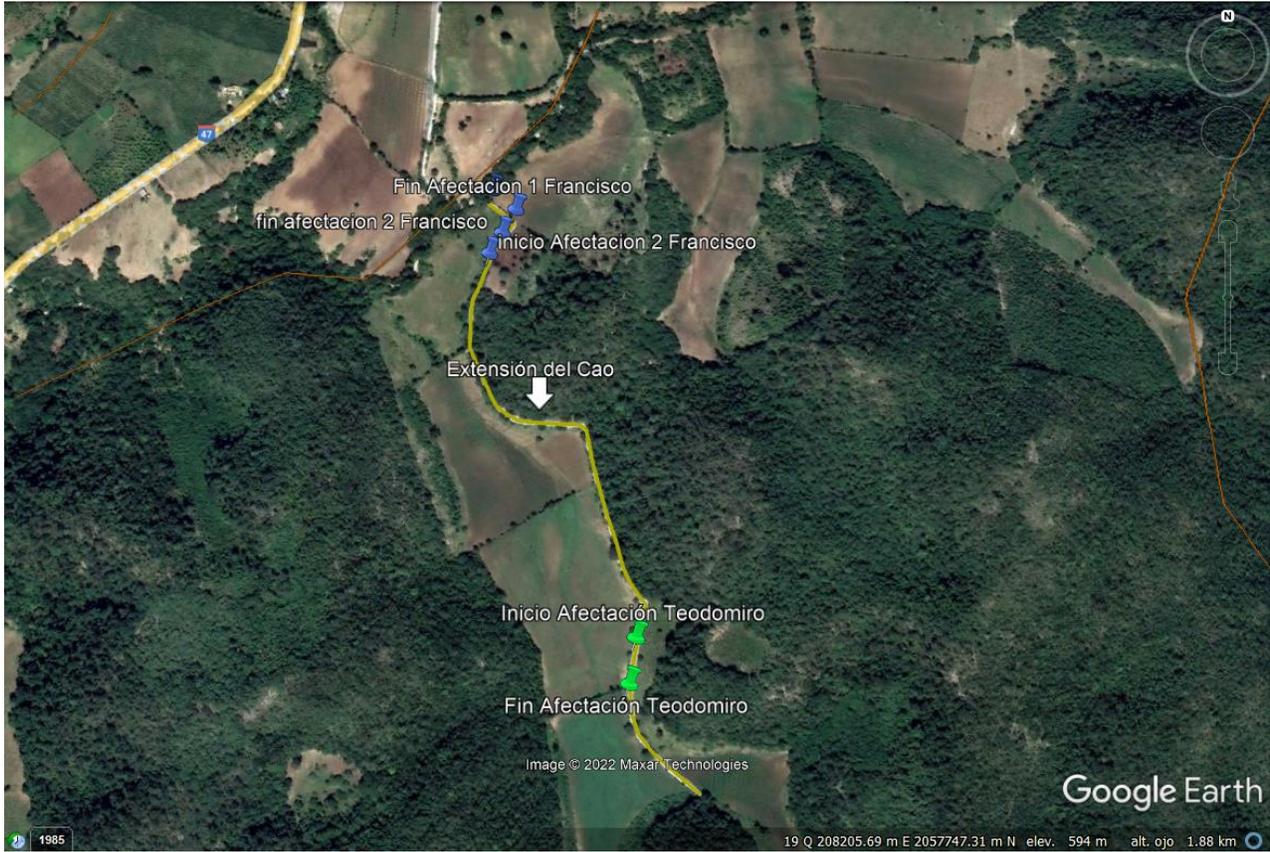
**Imagen satelital de las posibles afectaciones a ocurrir en el camino Extensión el Cao**

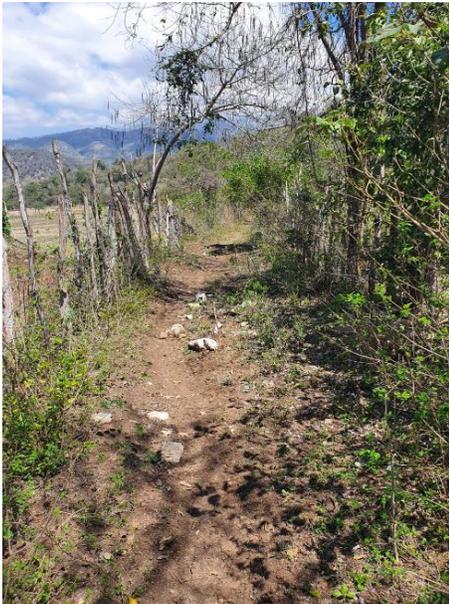
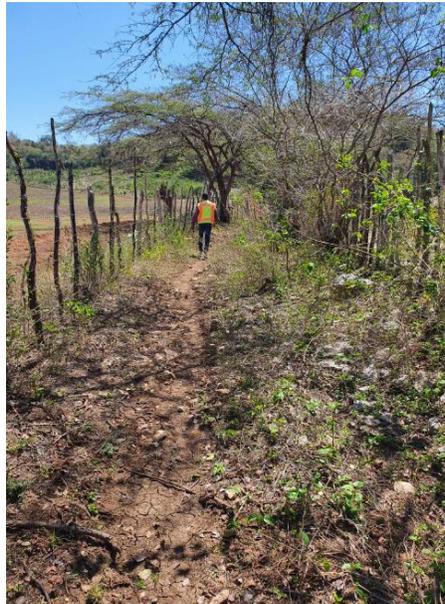
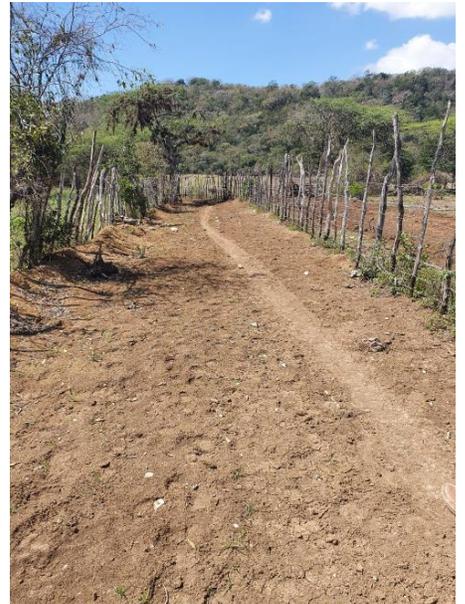
9) Estado de la calzada antes de iniciar el trabajo: El camino se encontraba en tierra sin material firme de base. Cuando llueve se dificultaba el acceso vehicular y peatonal.

**Vistas del camino antes del inicio de obras**

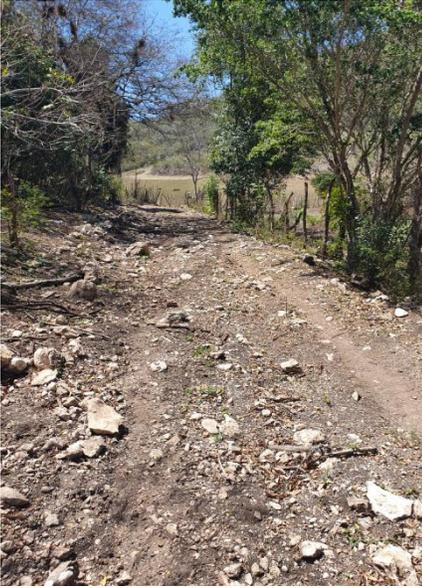
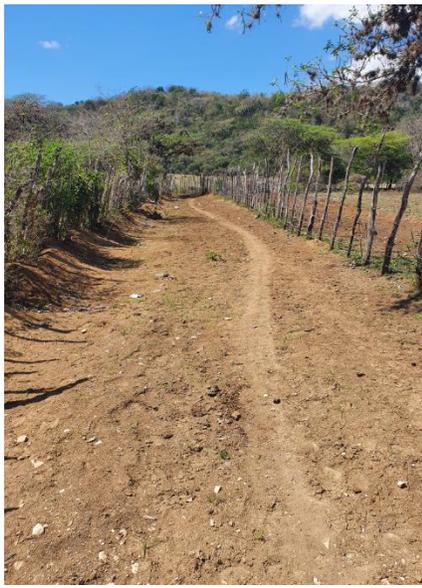
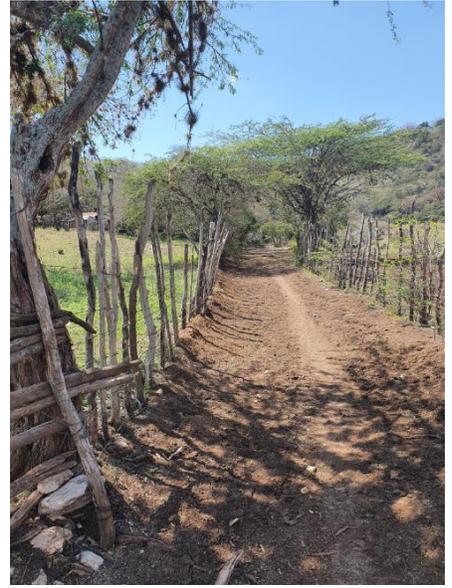
Vistas del camino antes del inicio de obras

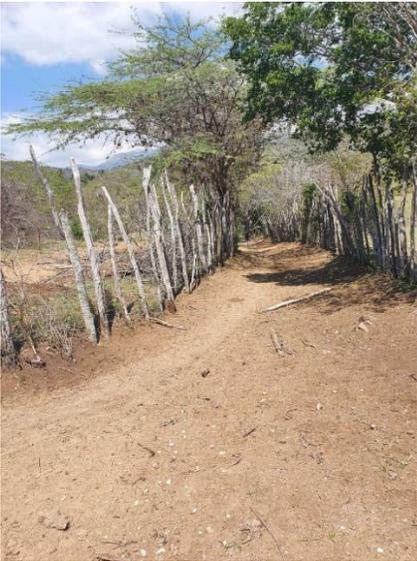
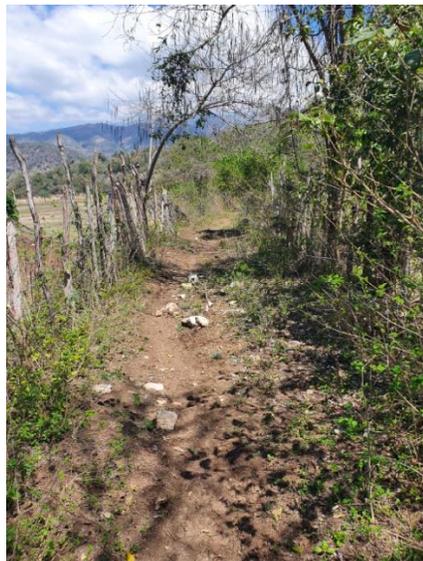
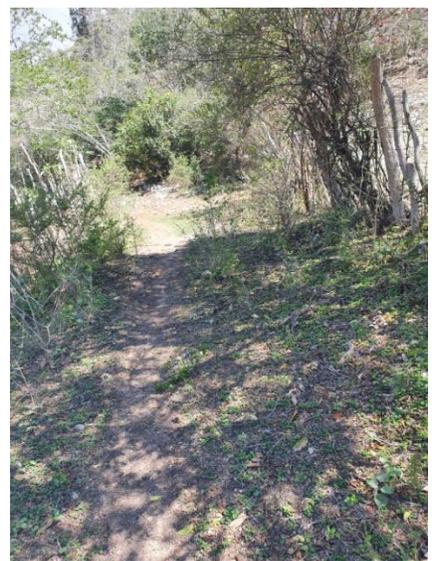
Vistas del camino antes del inicio de obras

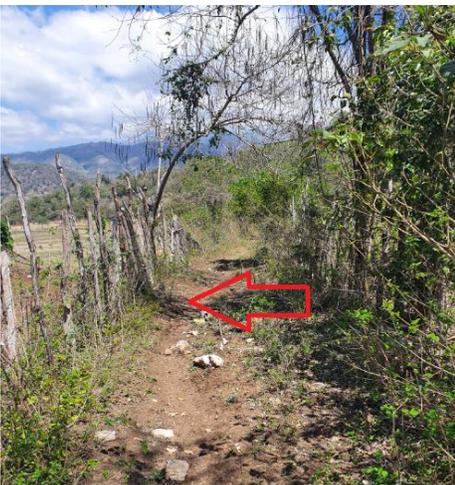
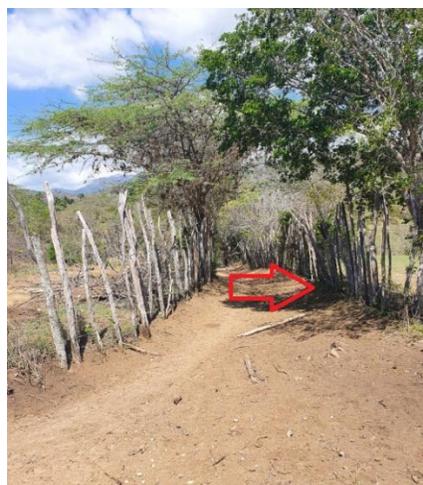
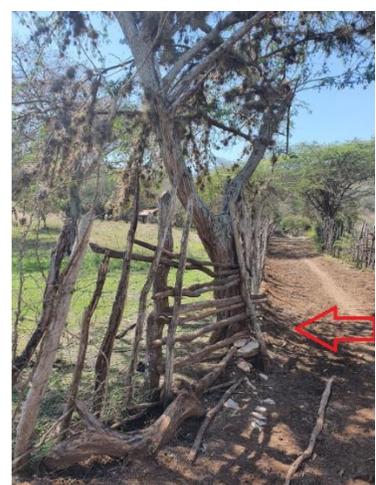
Imágenes de las áreas a ser afectadas

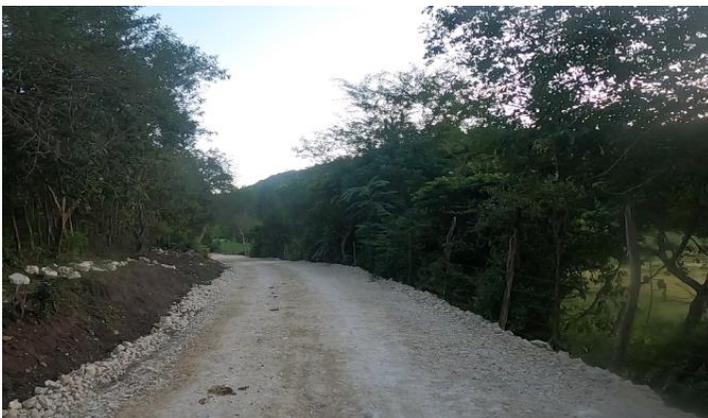
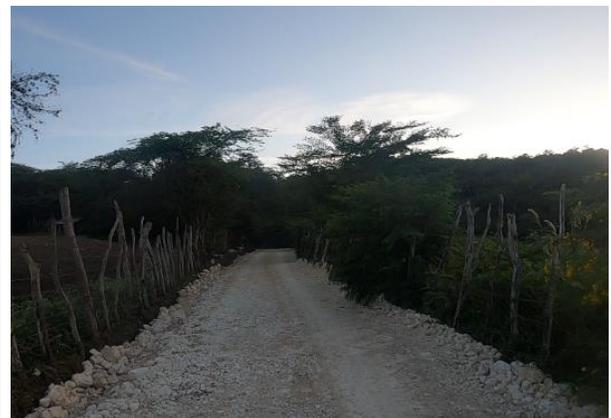
**Imágenes del camino trabajado**

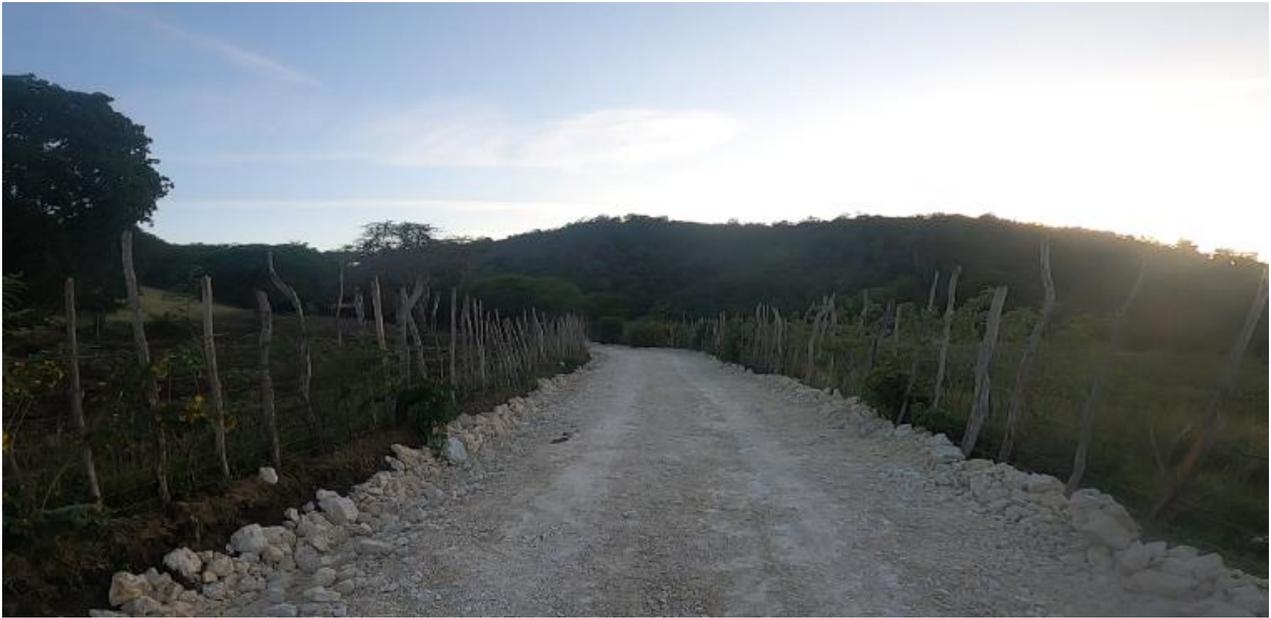
*Imágenes del camino trabajado*

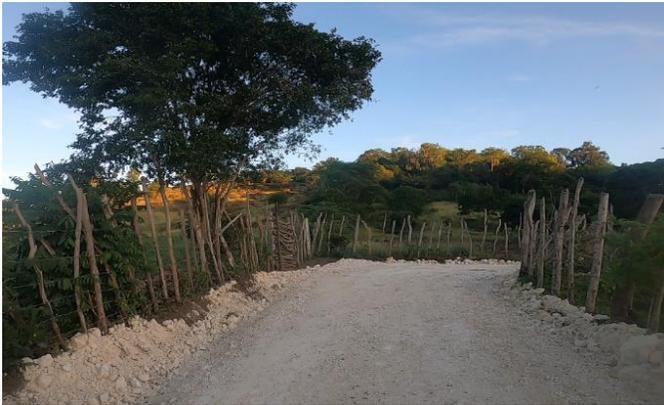
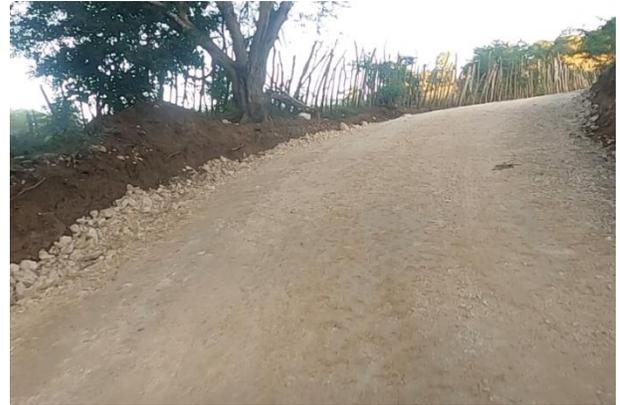
*Imágenes del camino trabajado*

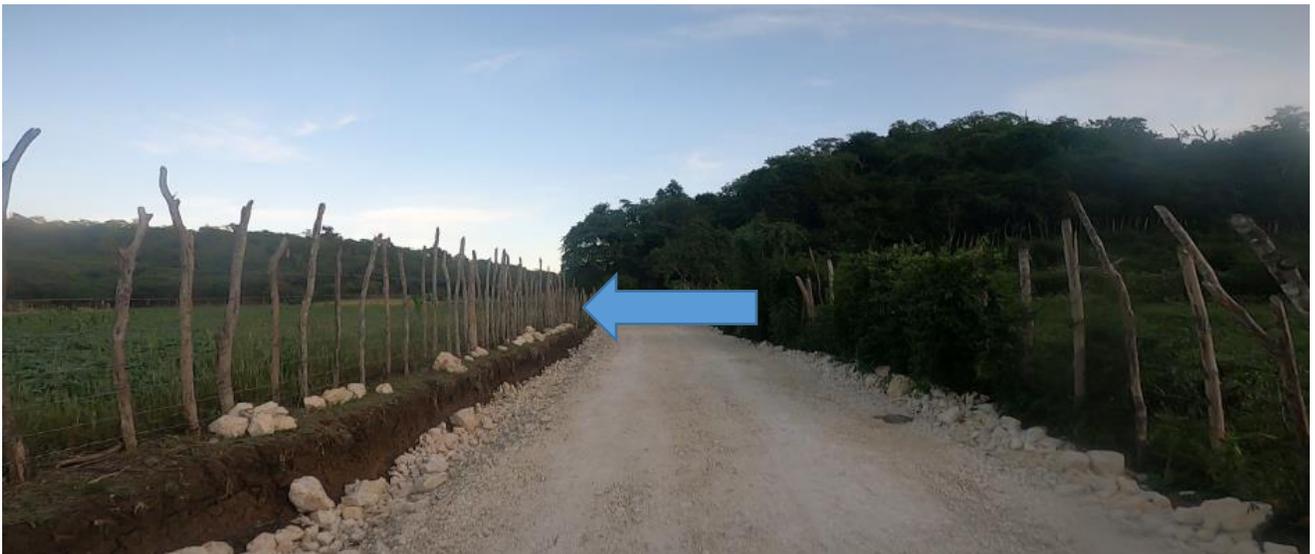
Se detectaron afectaciones dentro del derecho de vía			Sí, X detallar:		No:
No.	Tipo de afectación	Cant.	Ud.	Nombre del afectado	Descripción
1	Desplazamiento de empalizadas	62	m	Francisco Recio Reyes	Se desplazaron 62 m de empalizada dentro del derecho de vía en las coordenadas 19Q 2007759 E – 2058015 N (inicio) y 207789 E – 2057988 N (final) y la segunda a los 76 metros al lateral izquierdo del camino en las coordenadas UTM 19Q 207772 E – 2057958 N (inicio) y 207756 E - 2057932 N (final).
2	Desplazamiento de empalizadas	55	m	Teodomiro Pérez Ferreras	Se desplazaron 80 m de empalizada dentro del derecho de vía en las coordenadas 19Q 207933 E – 2057457 N (inicio) y 207924 E – 2057398 N (final).

*Imágenes de la reposición de empalizadas afectadas*
