**UNIDAD TÉCNICA EJECUTORA DE PROYECTOS DE DESARROLLO AGROFORESTAL
FICHA LEVANTAMIENTO TÉCNICO CAMINOS INTERPARCELARIOS**

1. Ficha número: 10	2. Fechas de visitas: 01/10/2020; 9/12/2020; 9/2/2021; 16/3/2021; 6/7/2021 y 8/9/2021	3. Fecha de Informe: Inicio: 8/12/2020 Fin: 8/10/2021
--	--	--

4. Nombre del camino: Los Pinos - Behuco
--

5. Nombre del contratista: Consortio Unión de Feinge
--

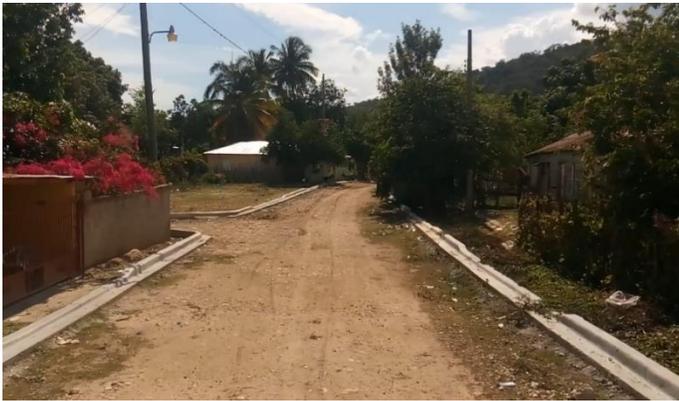
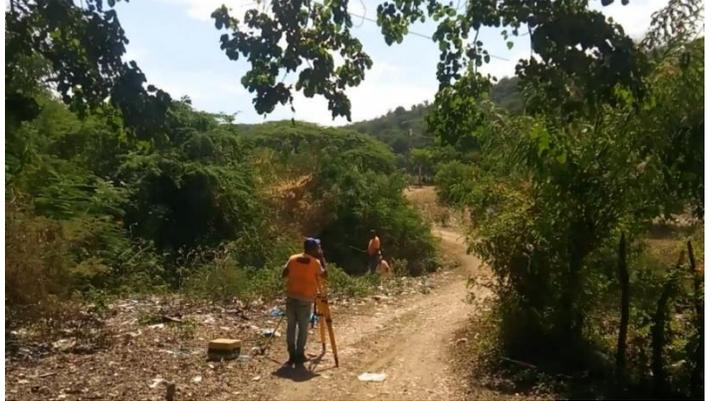
Vistas del camino Los Pinos – Behuco previo inicio de obras

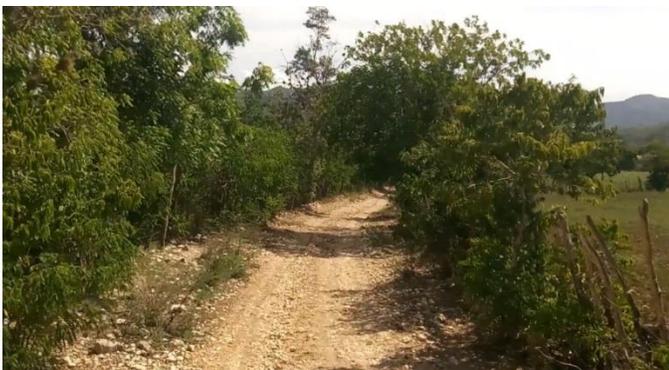
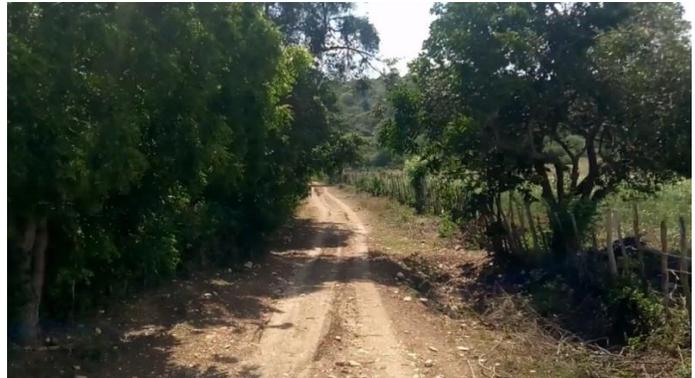
Vistas del camino Los Pinos – Behuco previo inicio de obras

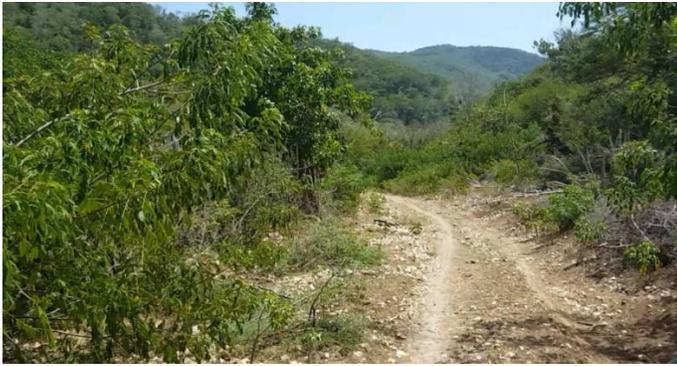
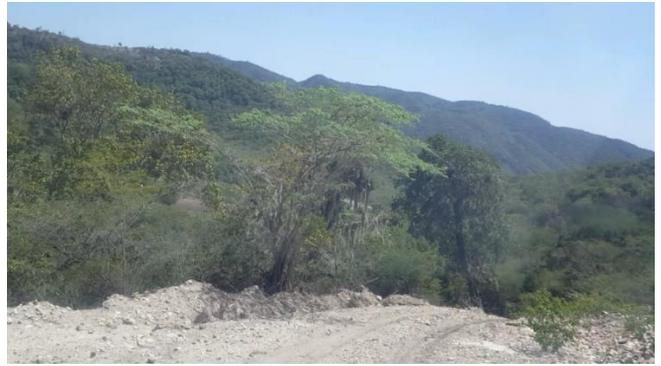
Vistas del camino Los Pinos – Behuco previo inicio de obras

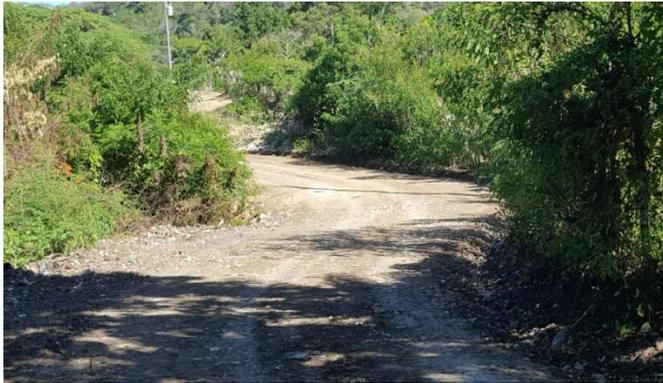
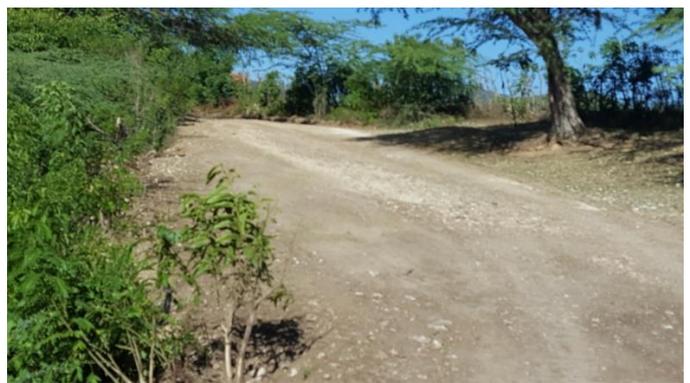
Vistas del camino Los Pinos – Behuco durante el proceso de rehabilitación

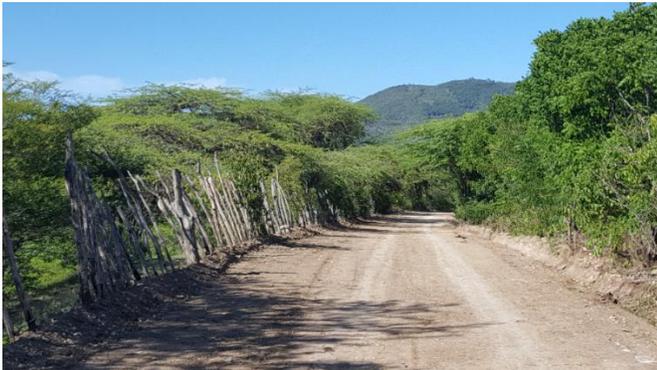
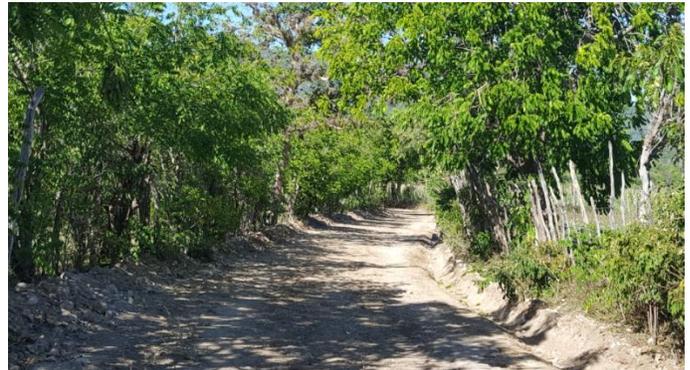
Vistas del camino Los Pinos – Behuco durante el proceso de rehabilitación

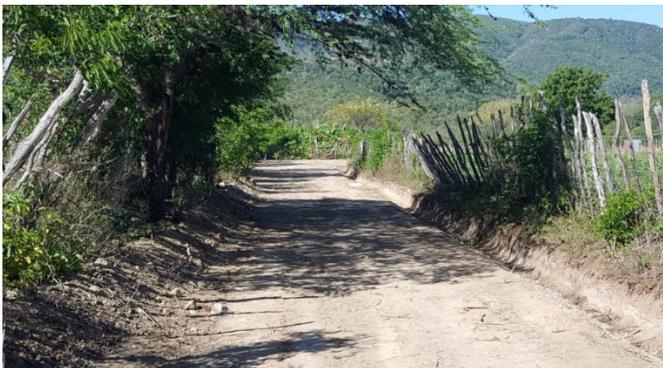
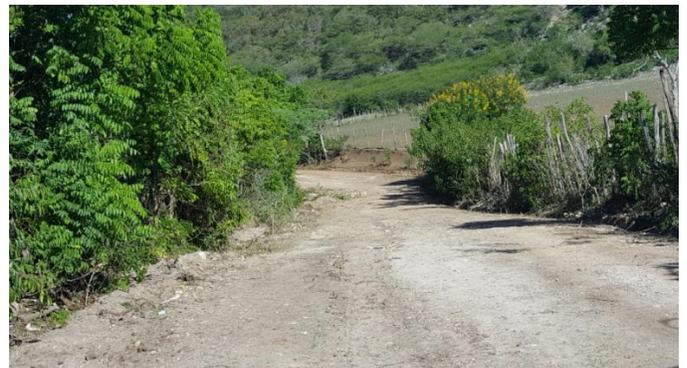
Vistas del camino Los Pinos – Behuco durante el proceso de rehabilitación

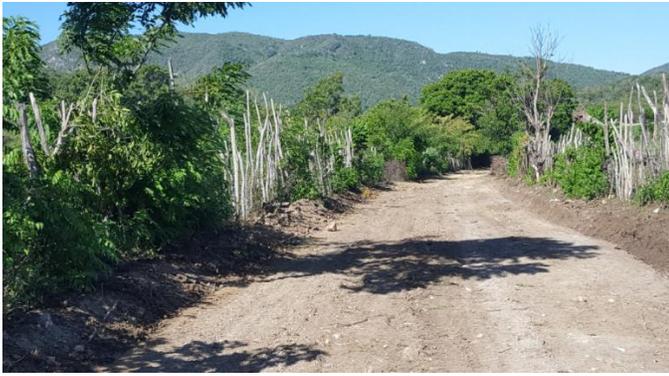
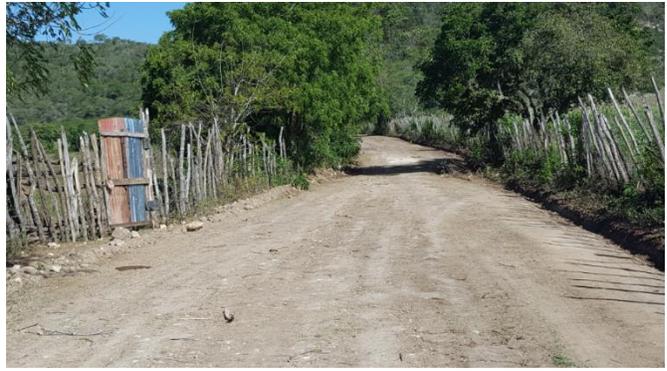
Vistas del camino Los Pinos – Behuco durante el proceso de rehabilitación

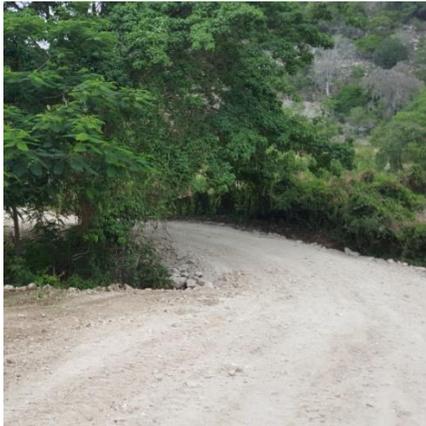
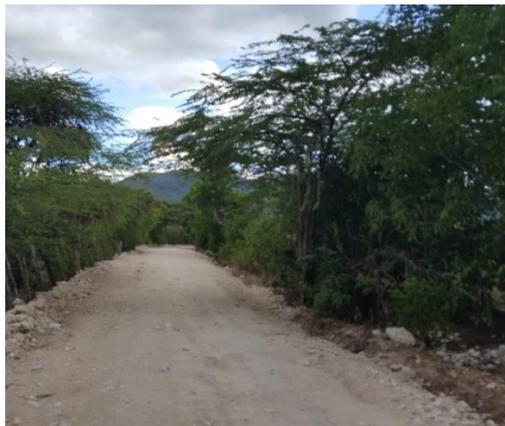
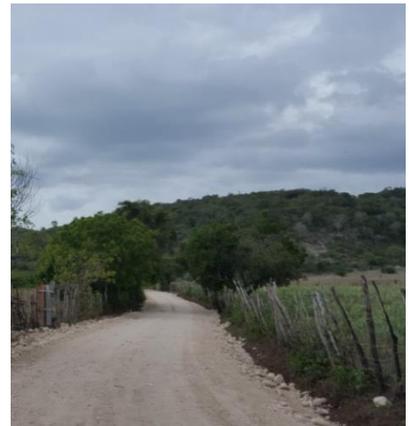
Vistas del camino Los Pinos – Behuco con material colocado
