**UNIDAD TÉCNICA EJECUTORA DE PROYECTOS DE DESARROLLO AGROFORESTAL
FICHA LEVANTAMIENTO TÉCNICO CAMINOS INTERPARCELARIOS**

1. Ficha número: 4	2. Fechas de visitas: 01/10/2020; 9/12/2020; 9/2/2021; 16/3/2021; 6/7/2021 y 8/9/2021	3. Fecha de Informe: Inicio: 04/12/2020 Fin: 8/10/2021
------------------------------	--	---

4. Nombre del camino: Los Pinos – El Cao

5. Nombre del contratista: Consorcio Unión de Feinge

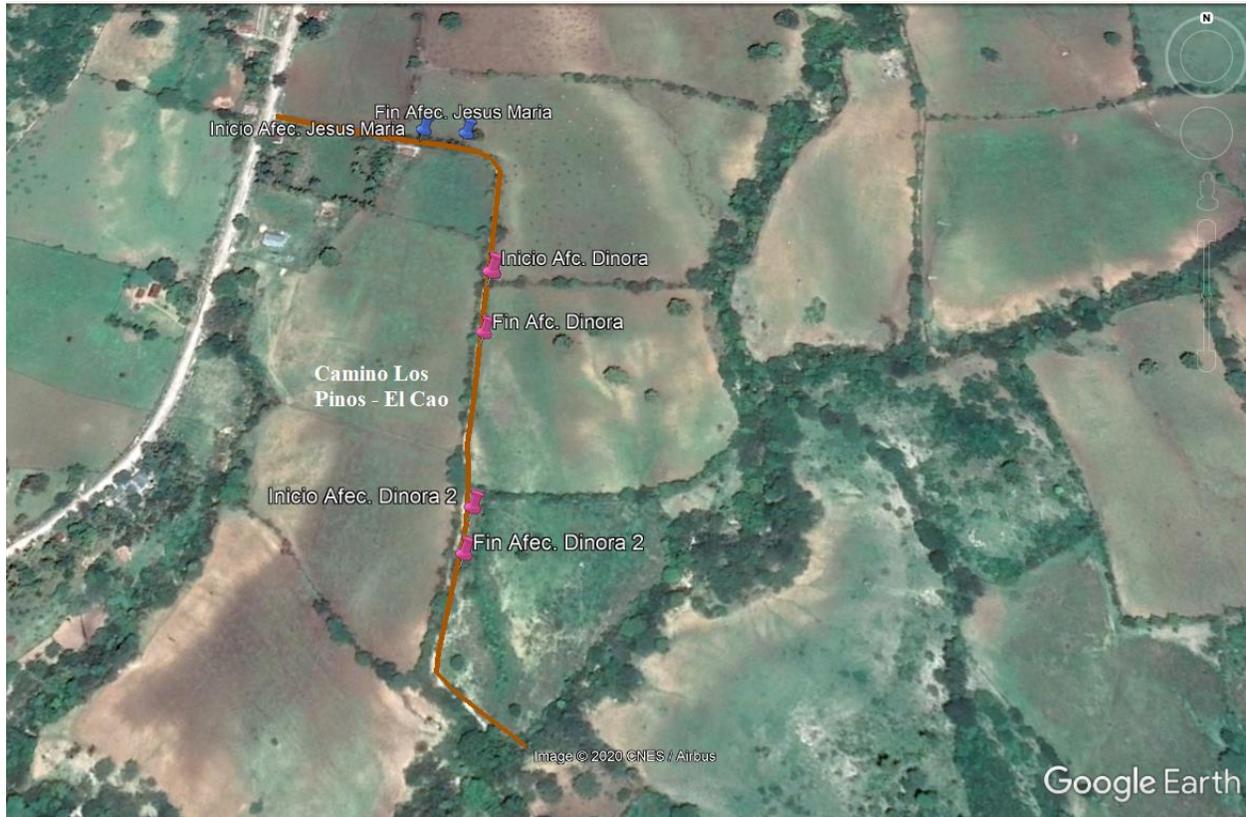
Imagen satelital de las posibles afectaciones a ocurrir en el camino Los Pinos – el Cao

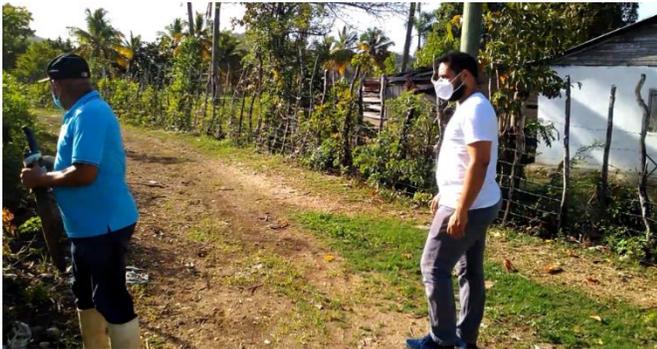
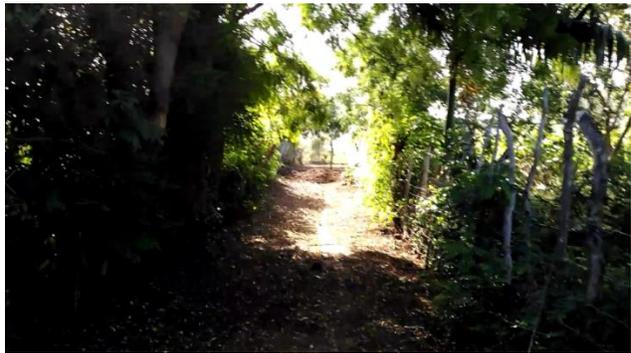
9) Estado de la calzada antes de iniciar el trabajo: El camino se encontraba en tierra sin material firme de base. Cuando llueve se dificultaba el acceso vehicular y peatonal.

Vistas del camino antes del inicio de obras

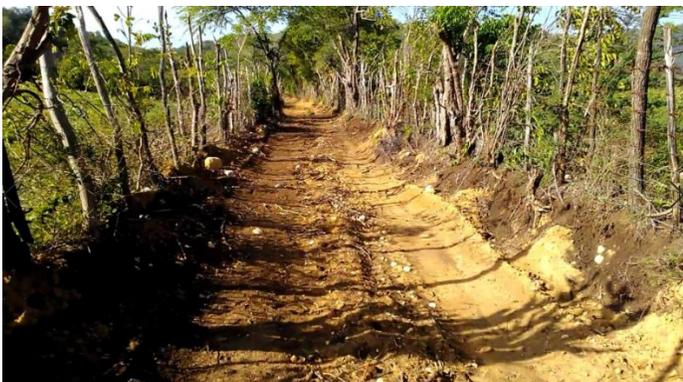
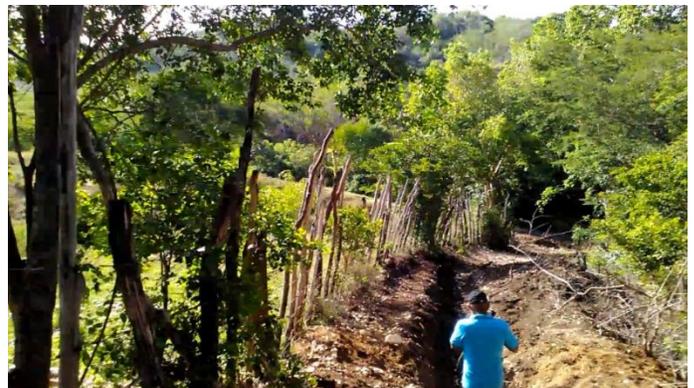
Vistas del camino antes del inicio de obras

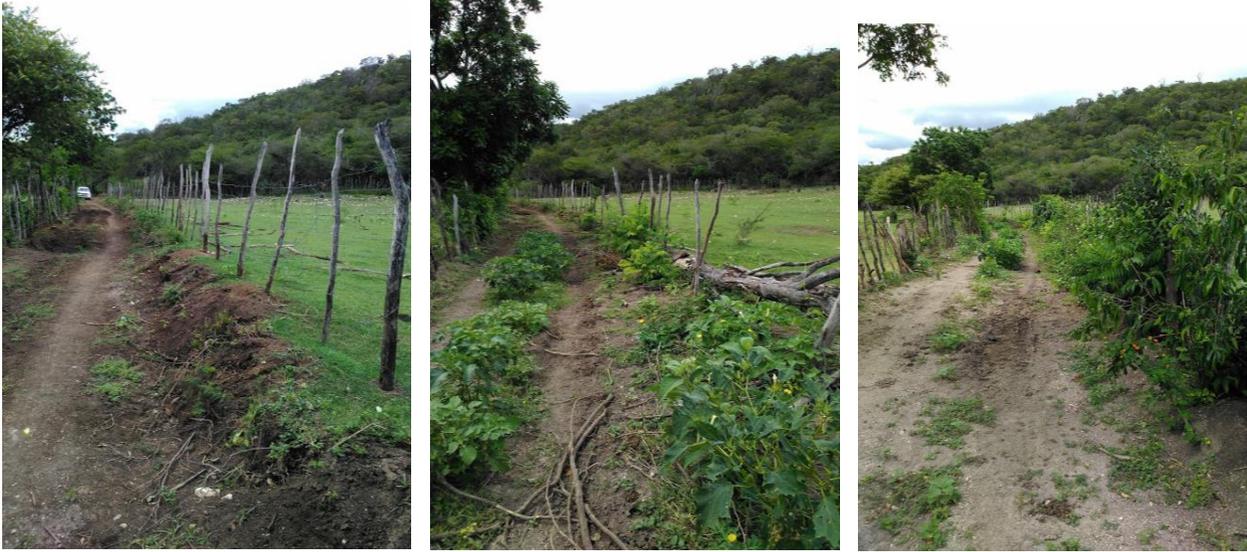
Imágenes de la posible afectación a la cerca del señor Jesús María

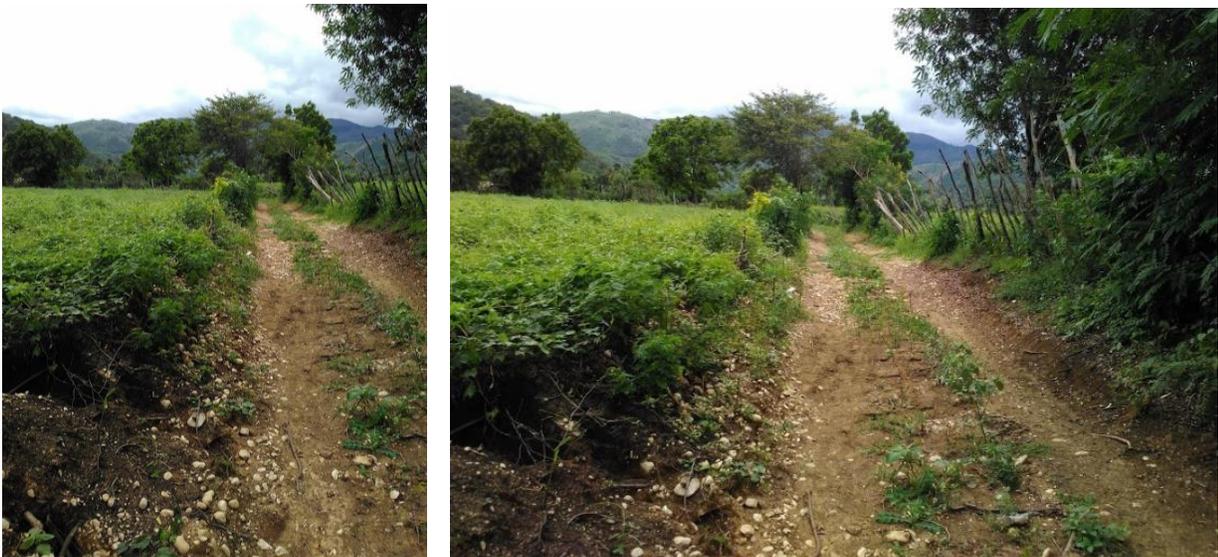
Se detectaron afectaciones dentro del derecho de vía			Sí, X detallar:		No:
No.	Tipo de afectación	Cant.	Ud.	Nombre del afectado	Descripción
1	Desplazamiento de empalizadas	80	m	Dignorach Dotel Montero	Se desplazarán 80 m de empalizada dentro del derecho de vía en las coordenadas 19Q UTM 0207698 m E - 2058291 m N y 0207695 m E – 2058250 m N para la afectación uno y 0207692 m E - 2058137 m N y 0207688 m E - 2058109 m N
2	Desplazamiento de empalizadas	30	m	Jesús María Reyes Cuevas	Se desplazarán 80 m de empalizada dentro del derecho de vía en las coordenadas 19Q UTM 0207649 m E - 2058401 m N y 0207649 m E – 2058401 m N.

Imágenes de la afectación 1 de la señora Dignorach

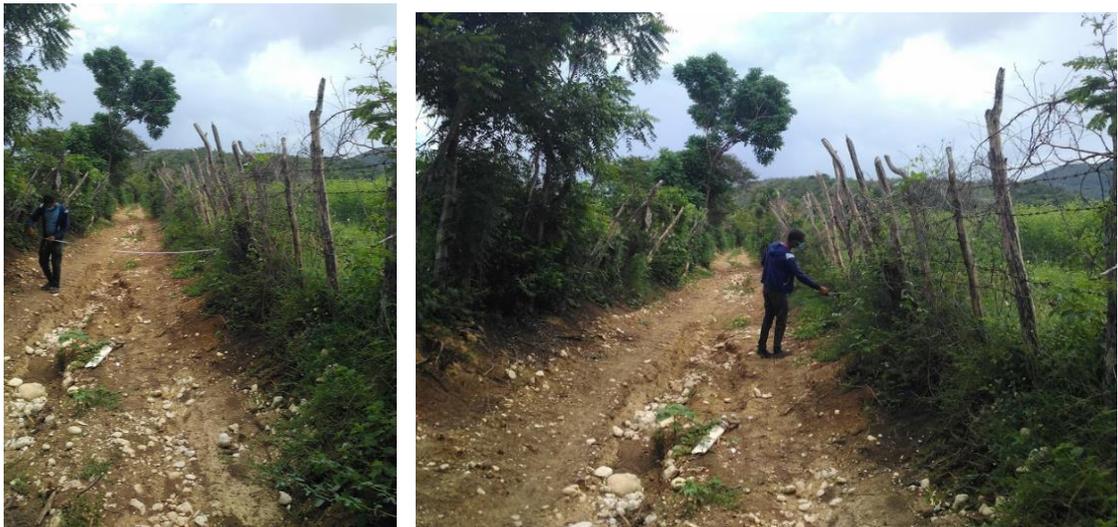
Imágenes de la afectación 2 de la señora Dignorach

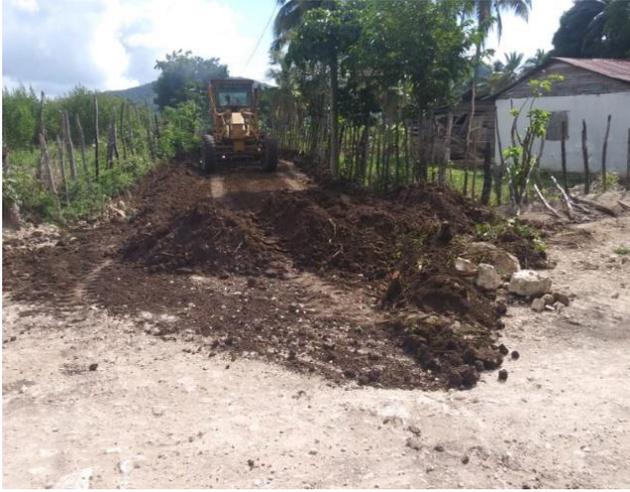
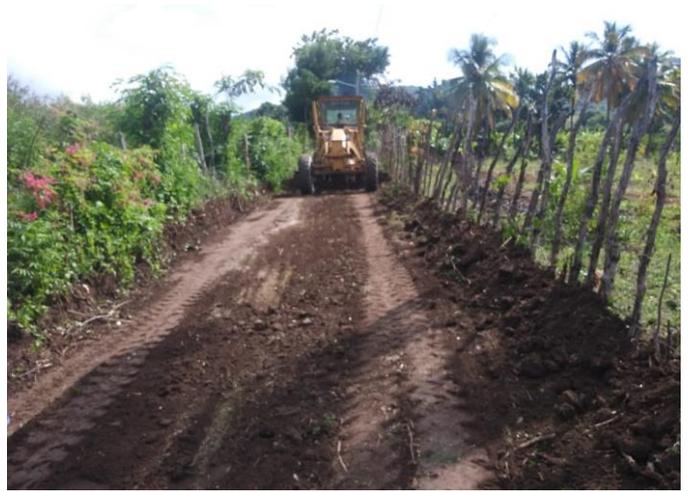
Imágenes del camino durante los procesos de trabajos de rehabilitación

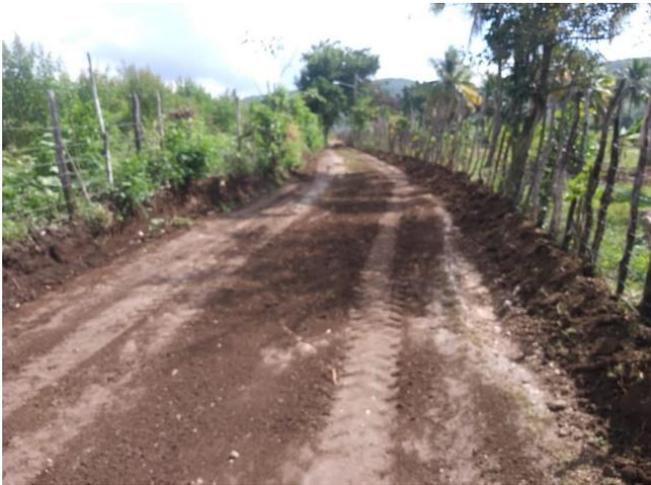
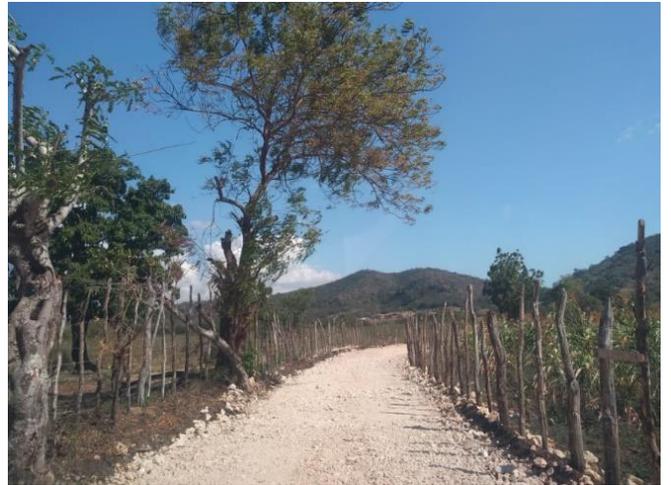
Imágenes del camino luego de la limpieza y colocación de material

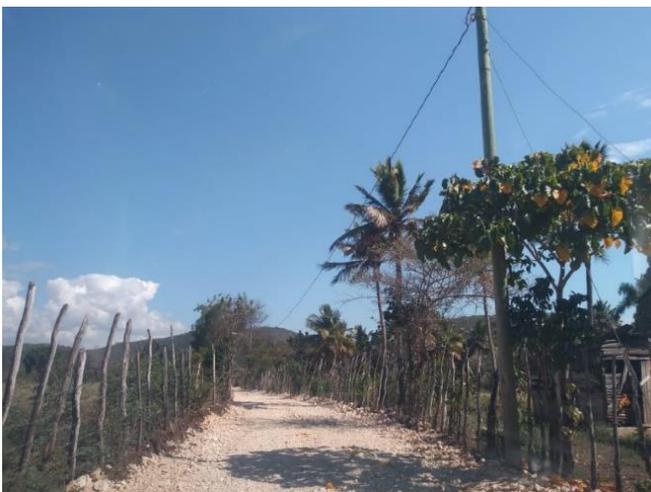
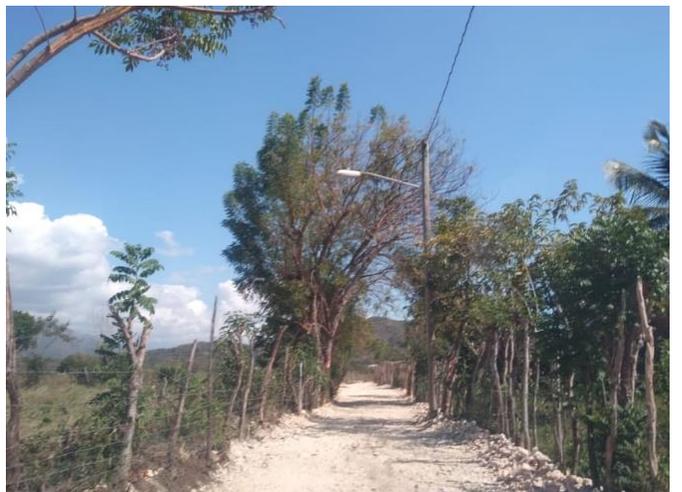
Imágenes del camino luego de la colocación de material

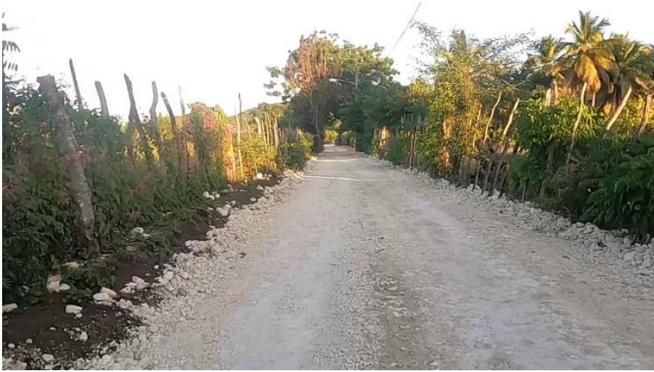
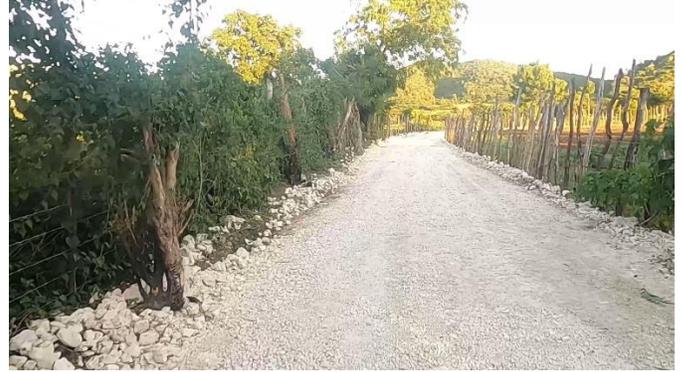
Imágenes del camino luego de la colocación de material

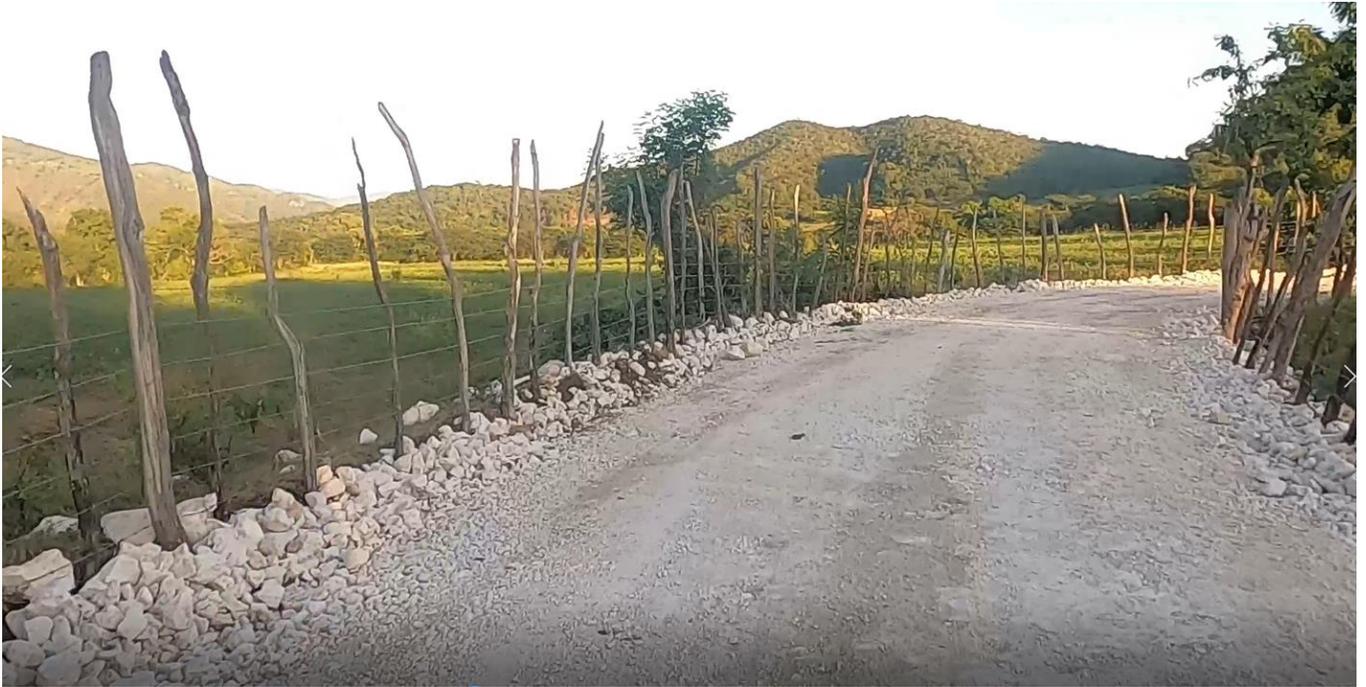
Imágenes del camino luego de la colocación de material

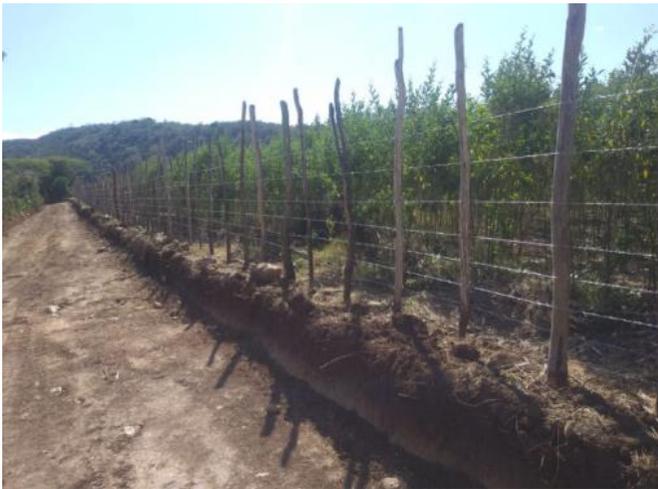
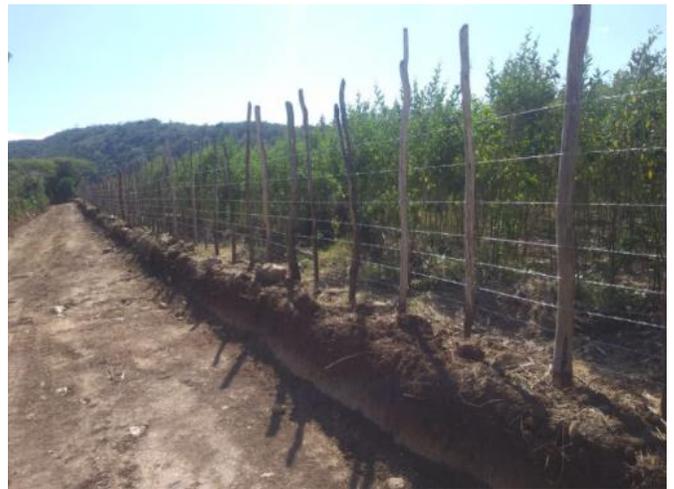
Imágenes de la reposición de empalizadas afectadas
