**UNIDAD TÉCNICA EJECUTORA DE PROYECTOS DE DESARROLLO AGROFORESTAL**  
**FICHA LEVANTAMIENTO TÉCNICO CAMINOS INTERPARCELARIOS**

**Formulario: AEDL/JABP/BID/UTEPDA**

| <b>4. Nombre del camino:</b> <b>Malou - Reservorio</b> |

| <b>5. Nombre del contratista:</b> <b>Consorcio Unión de Feinge</b> |

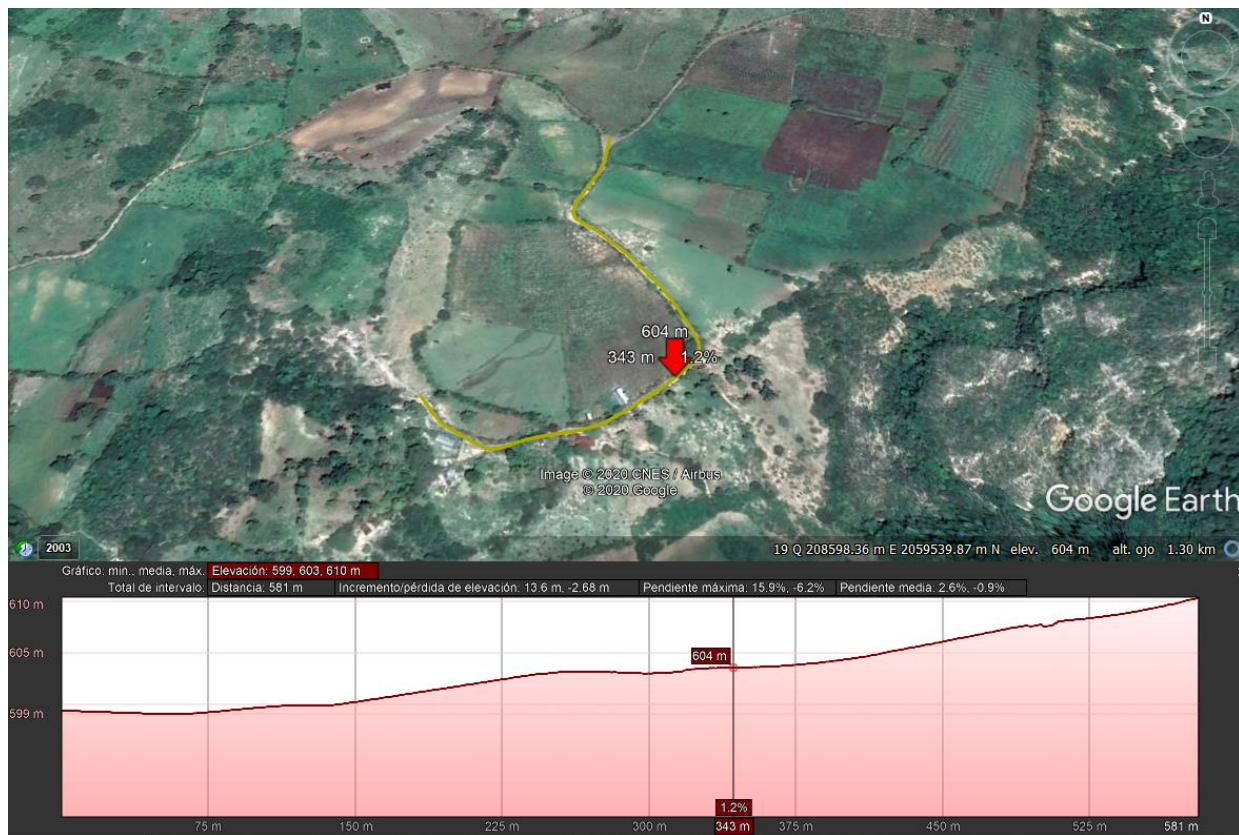
| 8) | Clasificación de la pendiente: Máxima 15.9% y -6.2% y promedio 2.6% y -0.9 %. Las pendientes no son tan pronunciadas debido a que el camino se encuentra a una elevación de 599 msnm, 603 msnm y 610 msnm. |

**Vista satelital del camino y perfil de las pendientes del camino – Malou – Reservorio**

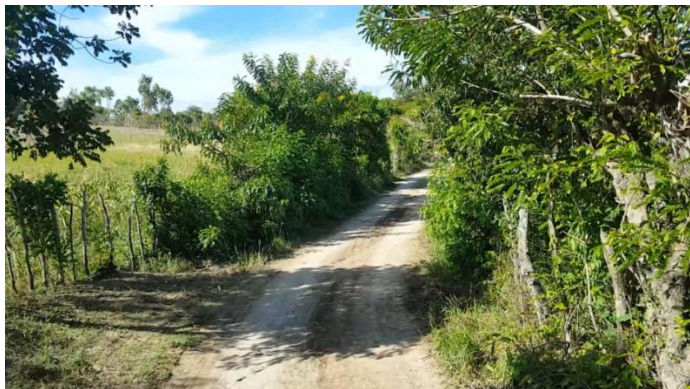
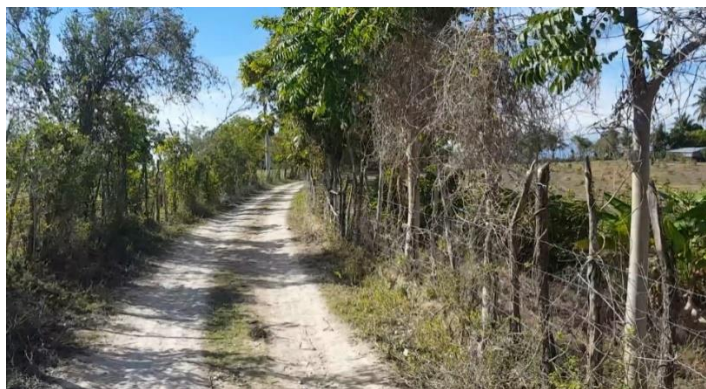
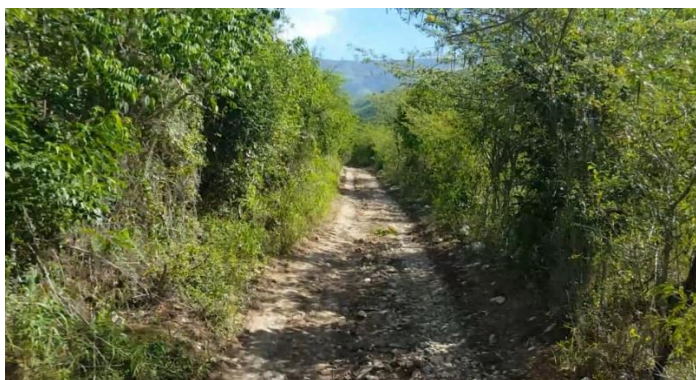
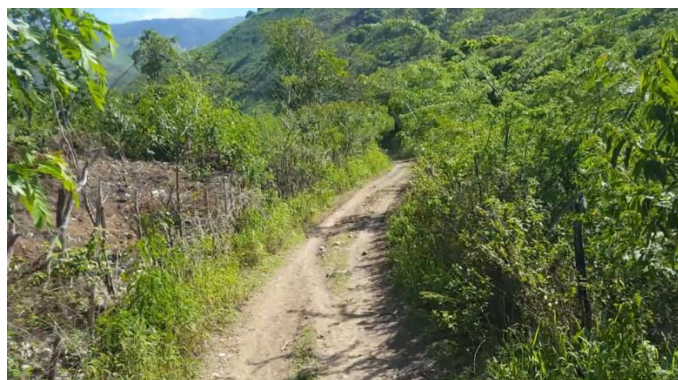
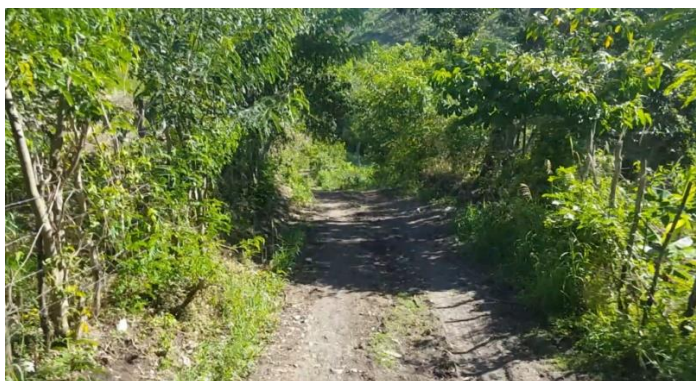
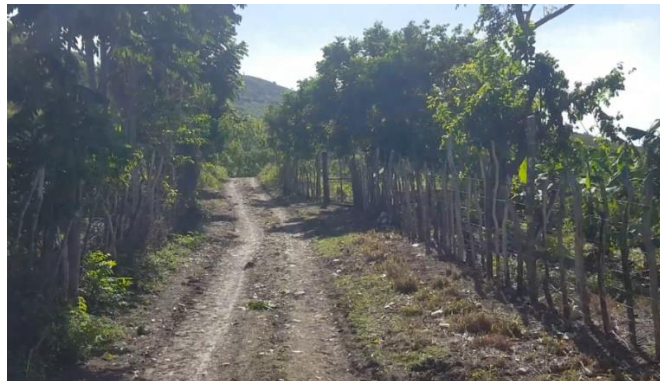
| 9) | Estado de la calzada antes de iniciar el trabajo: El camino se encontraba en tierra sin material firme de base. Cuando llueve se dificultaba el acceso vehicular y peatonal. |

**Vistas del camino Malou – Reservorio previo inicio de obras**
