**UNIDAD TÉCNICA EJECUTORA DE PROYECTOS DE DESARROLLO AGROFORESTAL
FICHA LEVANTAMIENTO TÉCNICO CAMINOS INTERPARCELARIOS**

Formulario: AEDL/JABP/BID/UTEPDA

1. Ficha número: 11	2. Fechas de visitas: 9/12/2020; 9/2/2021; 16/3/2021; 6/7/2021 y 8/9/2021	3. Fecha de Informe: Inicio: 12/12/2020 Fin: 8/10/2021
--------------------------------------	--	---

4. Nombre del camino: Angel Felix – Asimito

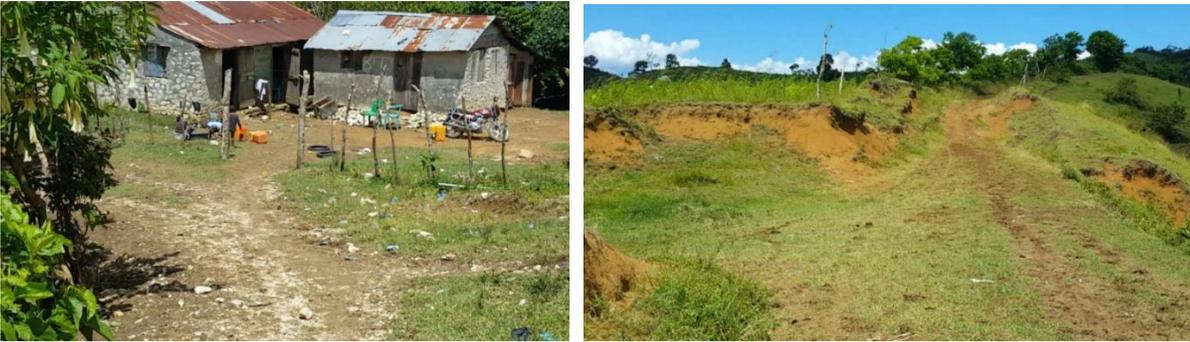
9) Estado de la calzada antes de iniciar el trabajo: El camino se encontraba en tierra sin material firme de base. Cuando llueve se dificultaba el acceso vehicular y peatonal.

Vistas del camino antes del inicio de obras

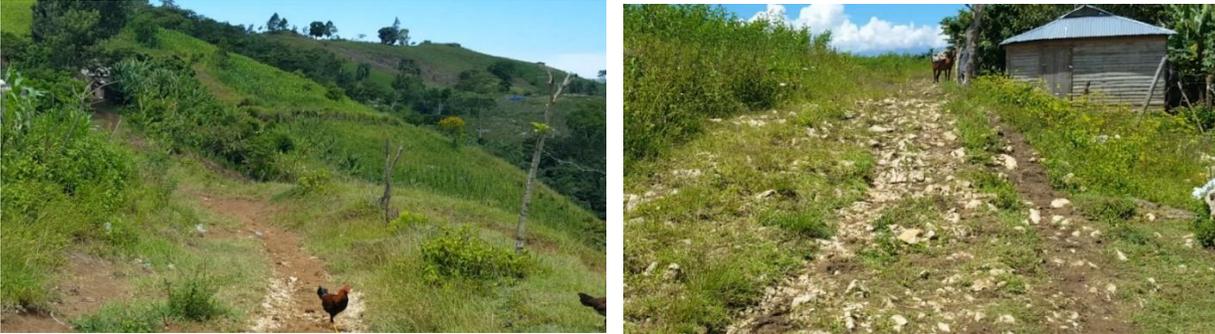
Vistas del camino antes del inicio de obras

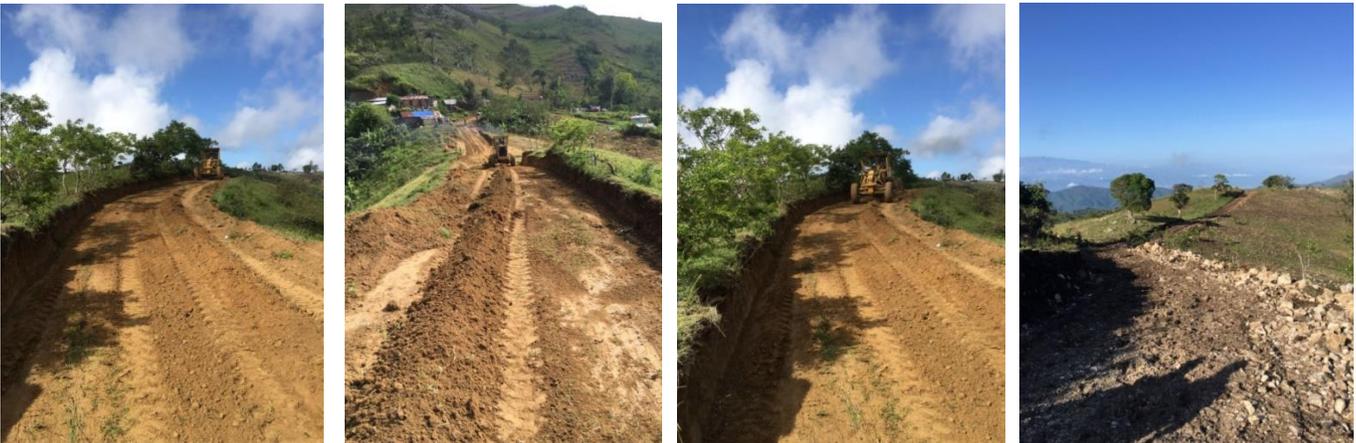
Imagen durante la fase de trabajos del camino Angel Felix – Asimito

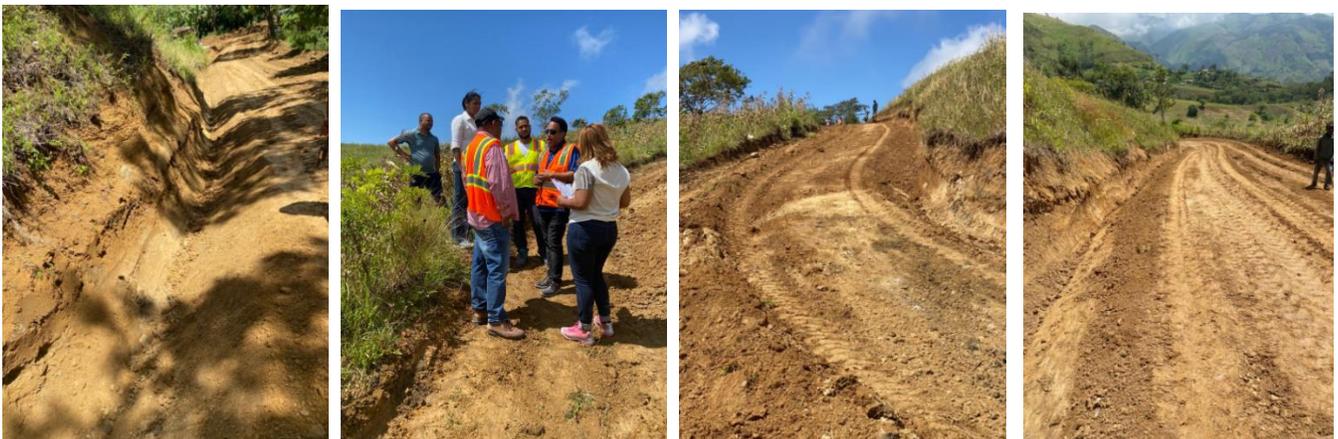
Imagen durante la fase de trabajos del camino Angel Felix – Asimito

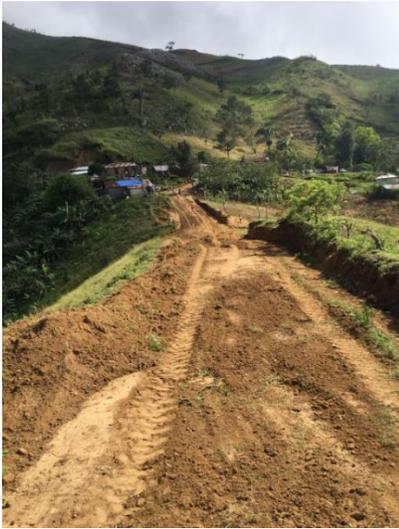
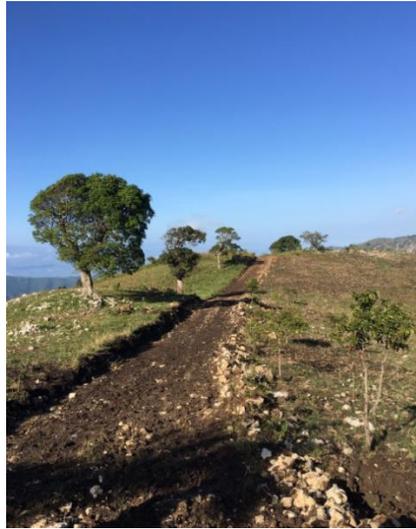
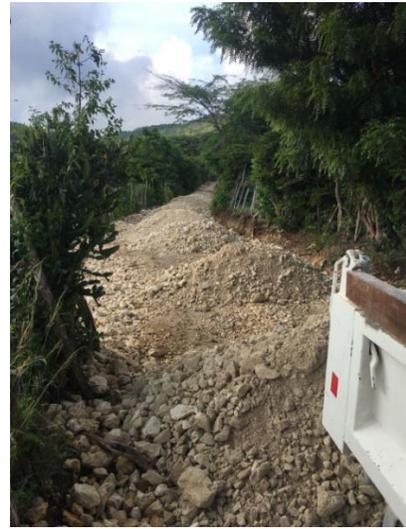
Imagen durante la fase de trabajos del camino Angel Felix – Asimito

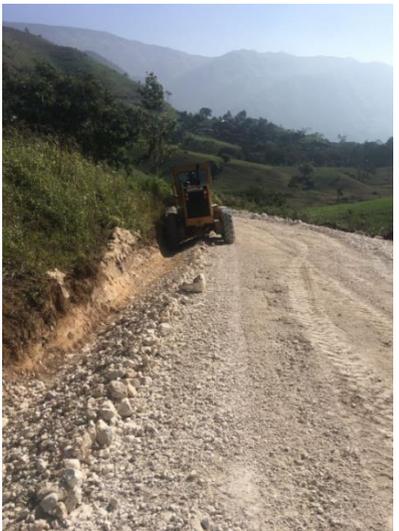
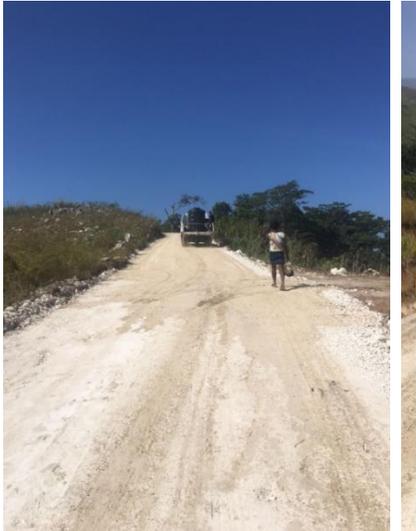
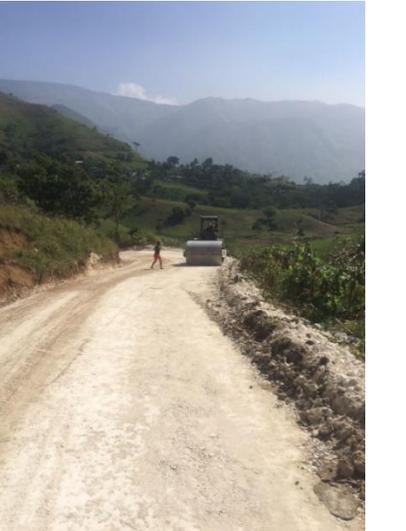
Imagen durante la fase de trabajos del camino Angel Felix – Asimito

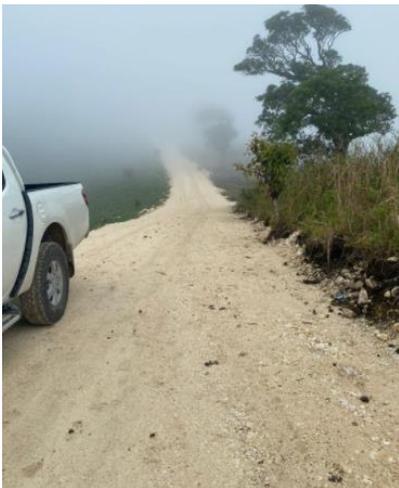
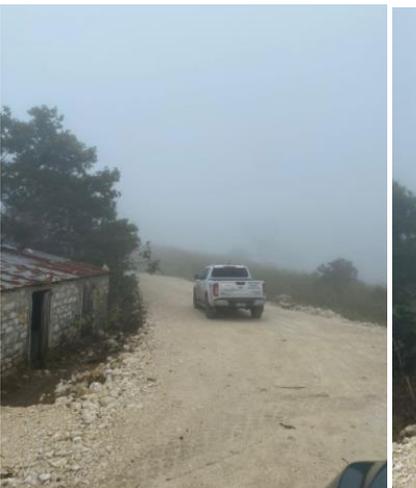
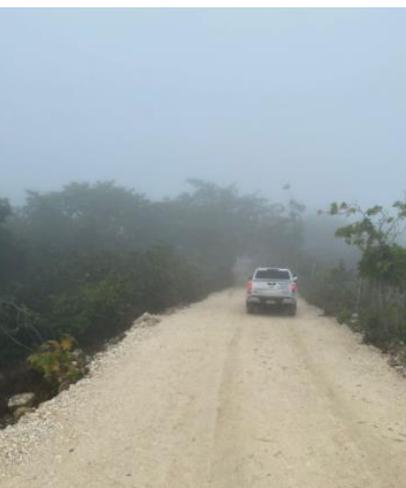
Imagen finalizada los trabajos del camino Angel Felix – Asimito

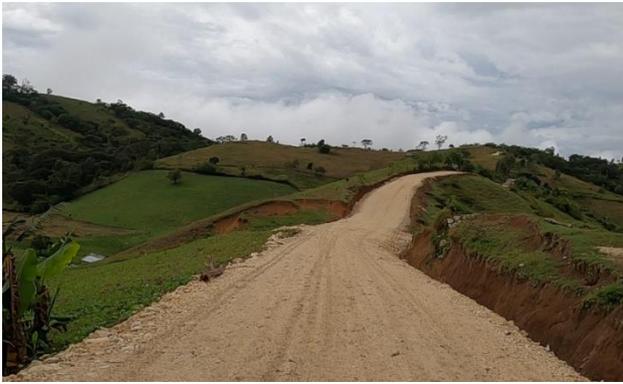
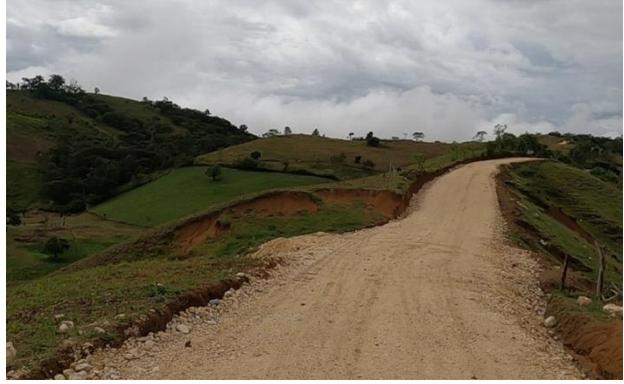
Imagen finalizada los trabajos del camino Angel Felix – Asimito

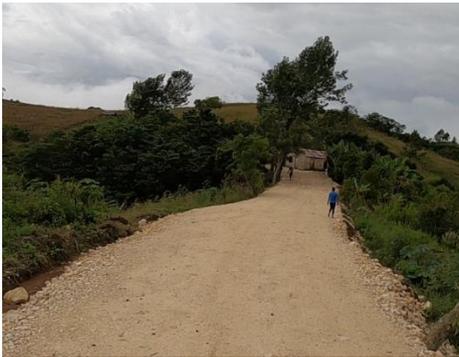
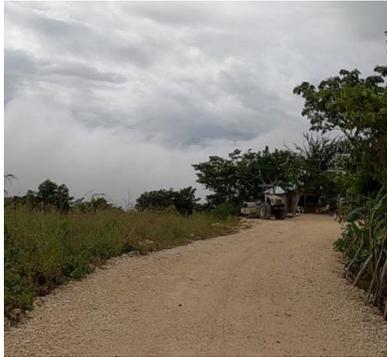
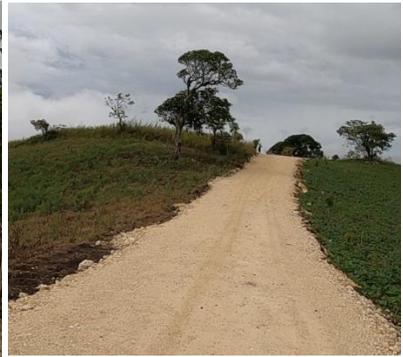
Imagen finalizada los trabajos del camino Angel Felix – Asimito

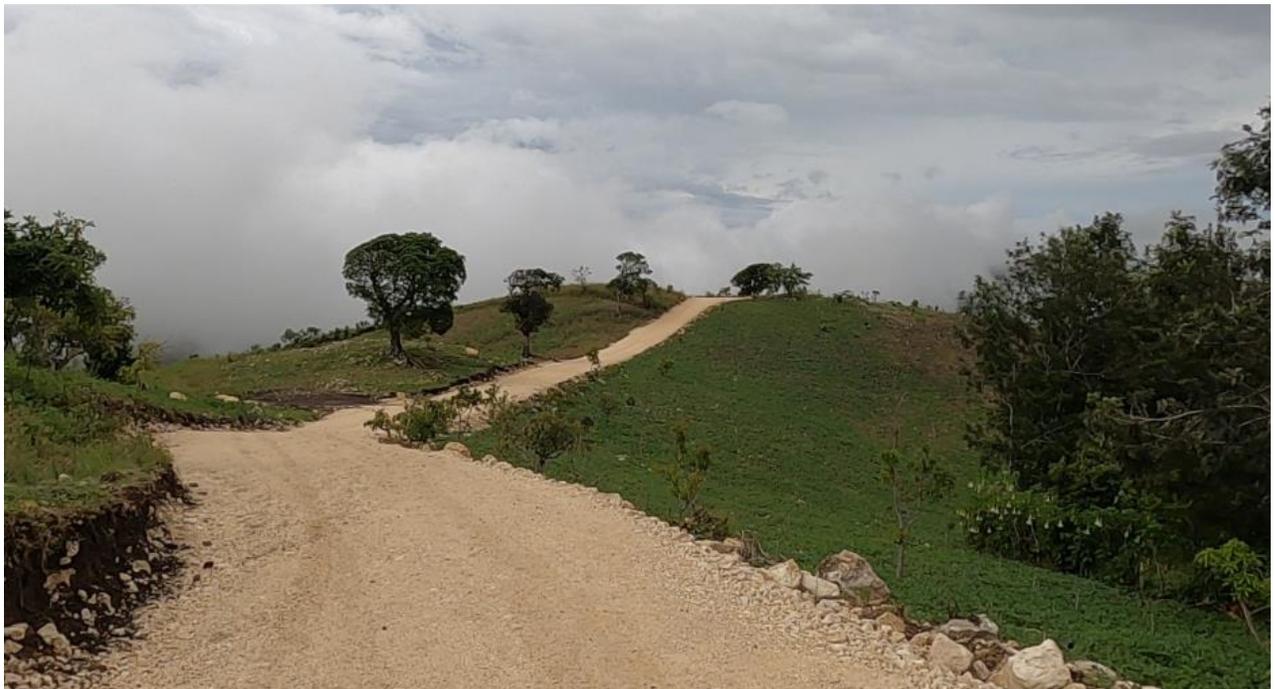
Imagen finalizada los trabajos del camino Angel Felix – Asimito
