**UNIDAD TÉCNICA EJECUTORA DE PROYECTOS DE DESARROLLO AGROFORESTAL
FICHA LEVANTAMIENTO TÉCNICO CAMINOS INTERPARCELARIOS**

| 1. Ficha número: 1 | 2. Fechas de visitas: 01/10/2020; 9/12/2020; 9/2/2021; 16/3/2021; 6/7/2021 y 8/9/2021 | 3. Fecha de Informe: Inicio: 04/12/2020 Fin: 8/10/2021 |

| 4. Nombre del camino: Los Pinos - Guasosa |

| 5. Nombre del contratista: Consorcio Unión de Feinge |

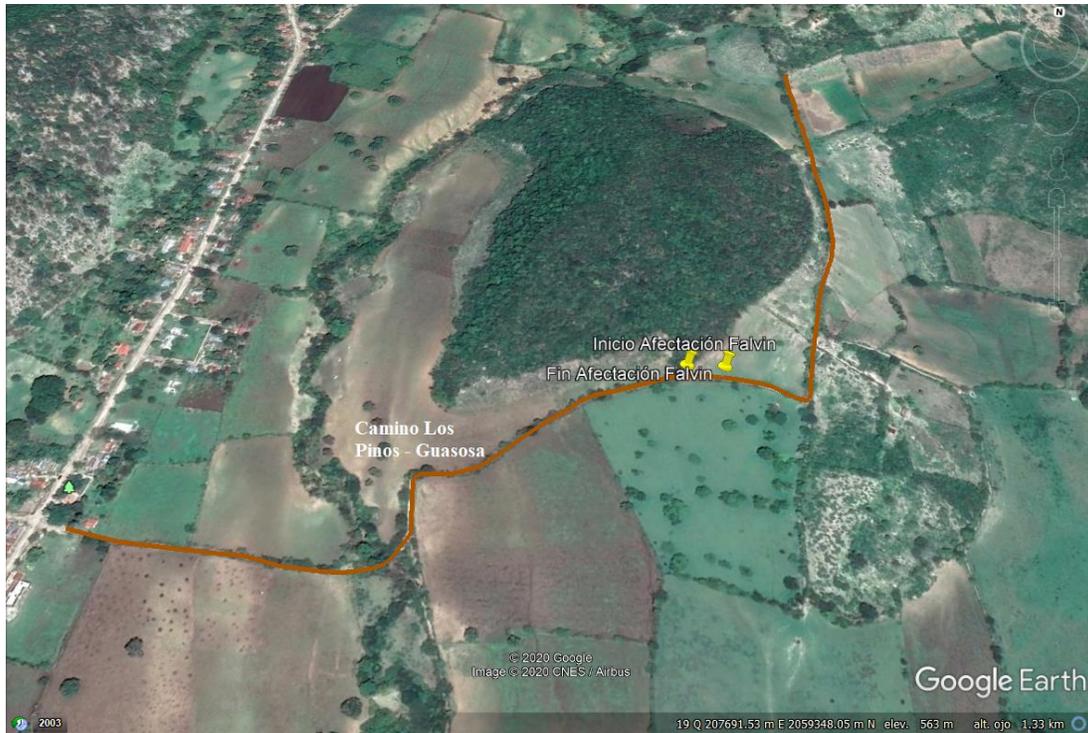
Imagen satelital de la posible afectación a ocurrir en el camino Los Pinos - Guasosa

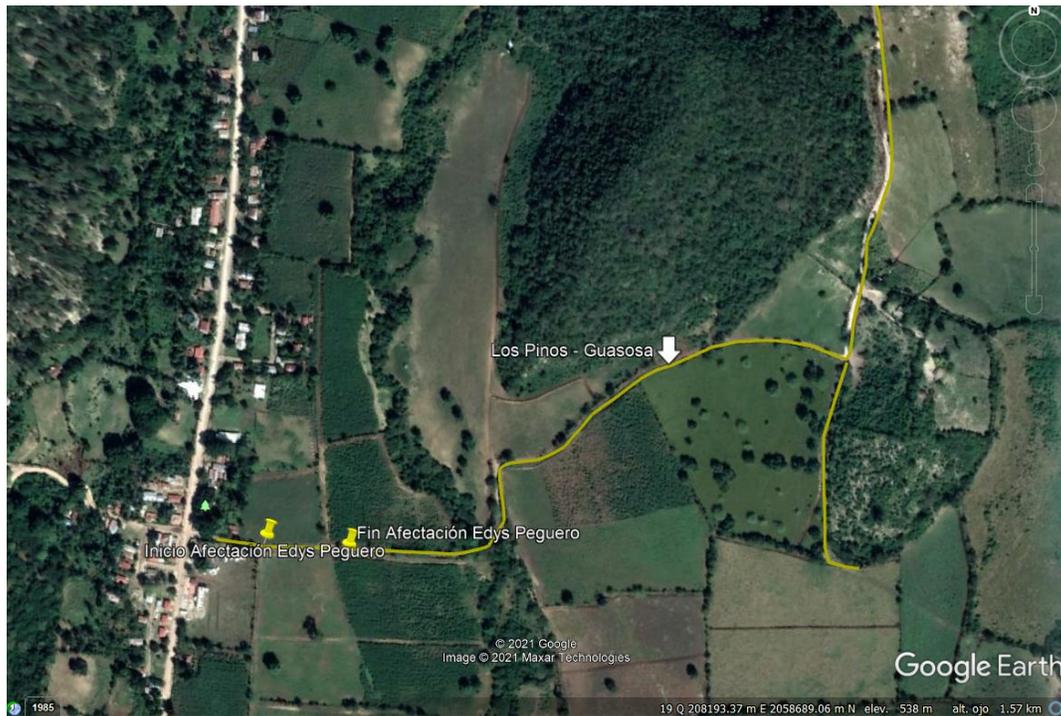
| Se detectaron afectaciones dentro del derecho de vía | | | Sí, X detallar: | | No: |
|--|--|---|---|---|---|
| 2 | Afectación empalizada, se flojo durante los trabajos con los equipos | 80 | m | Edys Peguero | Se flojearon 80 m de empalizada dentro del derecho de vía en las coordenadas 19Q UTM 2007661 m E – 207752 m N y 2058636 m E – 2058624 m N |

Imagen satelital de las afectaciones ocurridas en el Camino Los Pinos - Guasosa

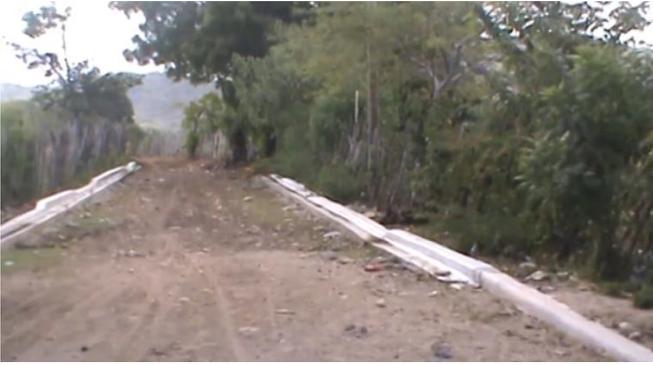
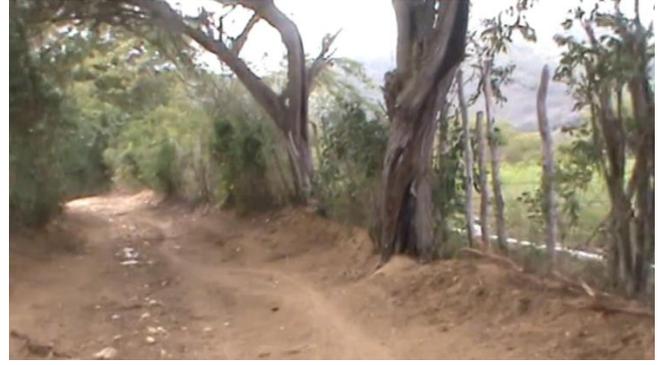
| 9) Estado de la calzada antes de iniciar el trabajo: El camino se encontraba en tierra sin material firme de base. Cuando llueve se dificultaba el acceso vehicular y peatonal. |

Vistas del camino antes del inicio de obras

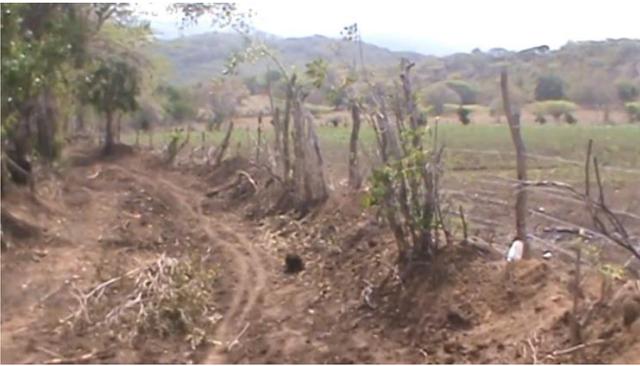
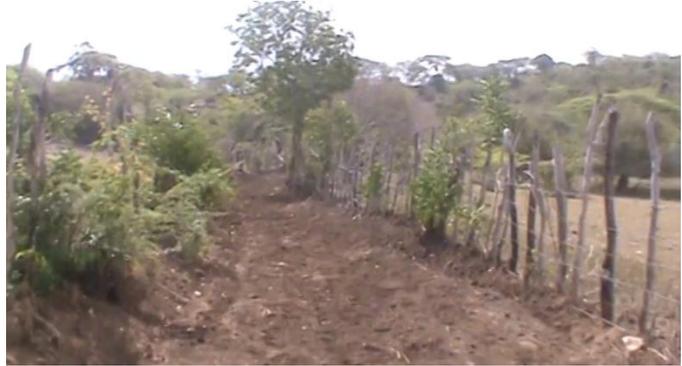
Vistas del camino antes del inicio de obras

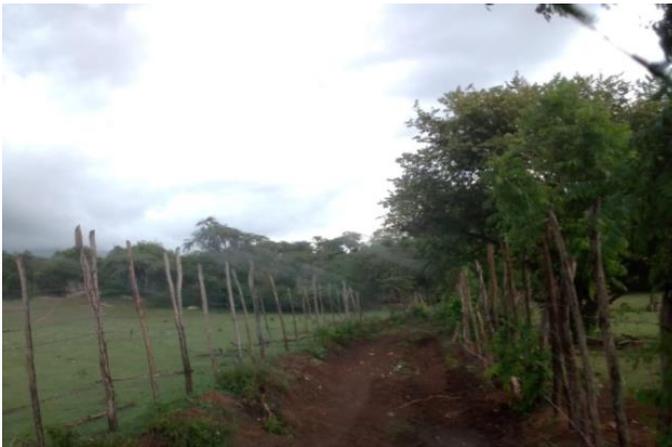
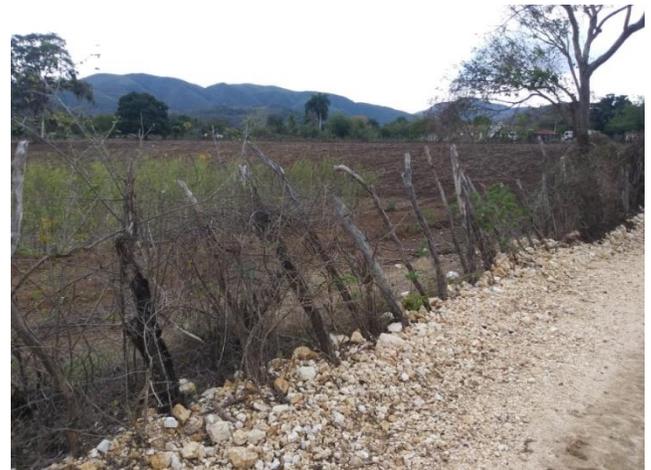
Imágenes de la posible afectación a la cerca del señor Falvin y Edys Peguero

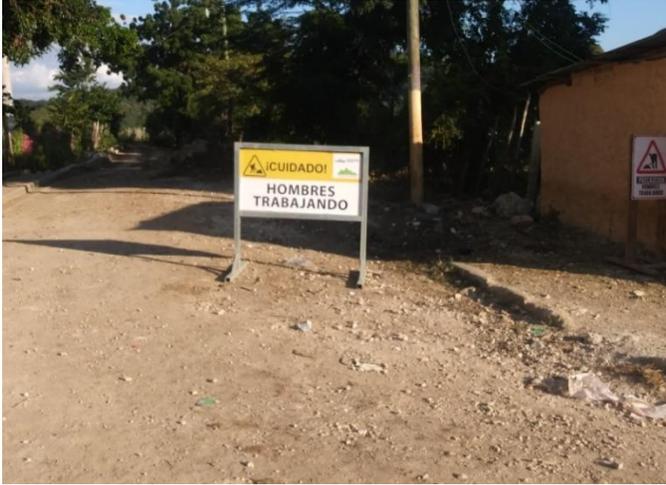
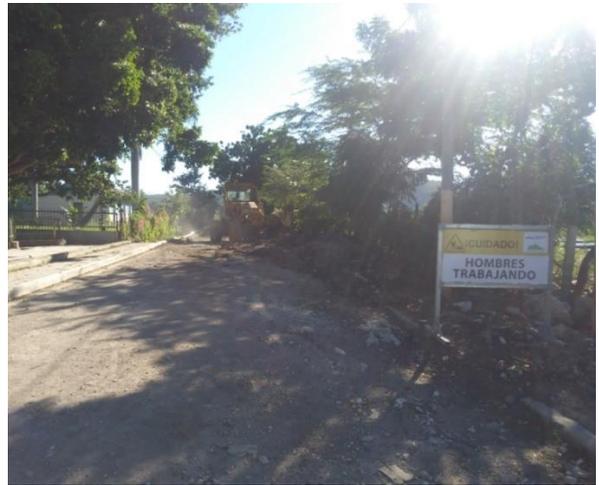
Imágenes de las señales de prevención y precaución
