**UNIDAD TÉCNICA EJECUTORA DE PROYECTOS DE DESARROLLO AGROFORESTAL
FICHA LEVANTAMIENTO TÉCNICO CAMINOS INTERPARCELARIOS**

1. Ficha número: 6	2. Fechas de visitas: 16/3/2021; 6/7/2021 y 8/9/2021	2. Fecha de Informe: Inicio: 12/05/2021 Fin: 8/10/2021
----------------------------------	--	---

4. Nombre del camino: Malou - Ti José
--

5. Nombre del contratista: Consorcio Unión de Feinge

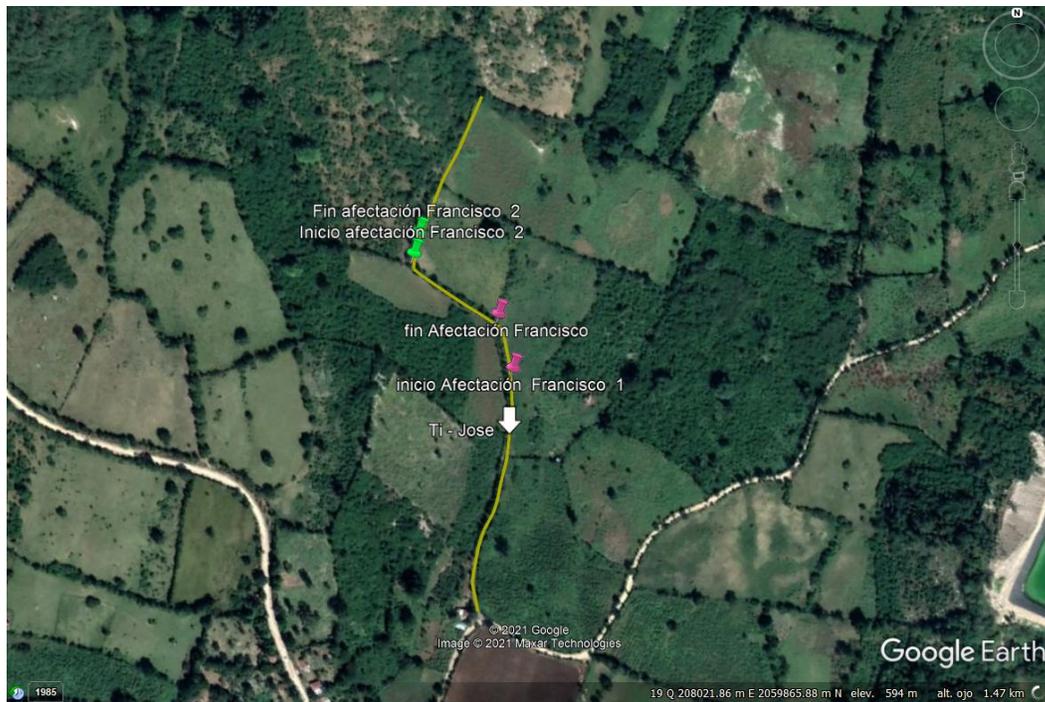
Imagen satelital de las posibles afectaciones a ocurrir en el camino Los Pinos – Ti José

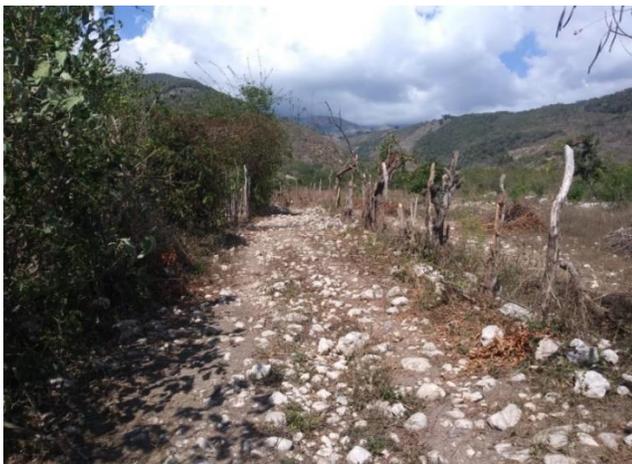
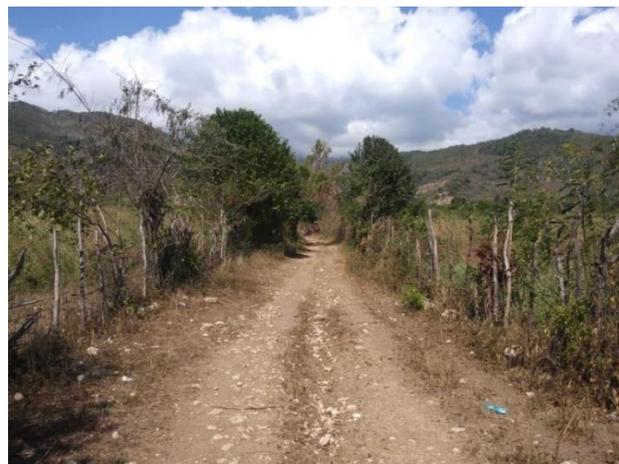
9) Estado de la calzada antes de iniciar el trabajo: El camino se encontraba en tierra sin material firme de base. Cuando llueve se dificultaba el acceso vehicular y peatonal.

Vistas del camino antes del inicio de obras

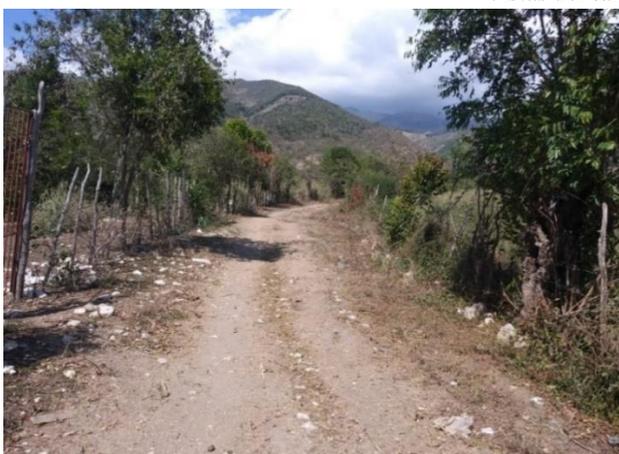
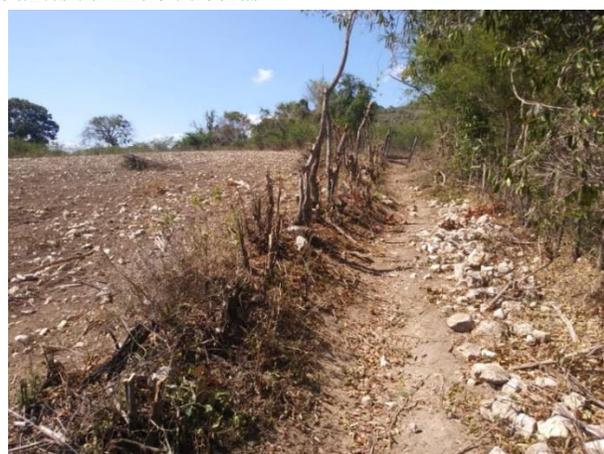
Vistas del camino antes del inicio de obras

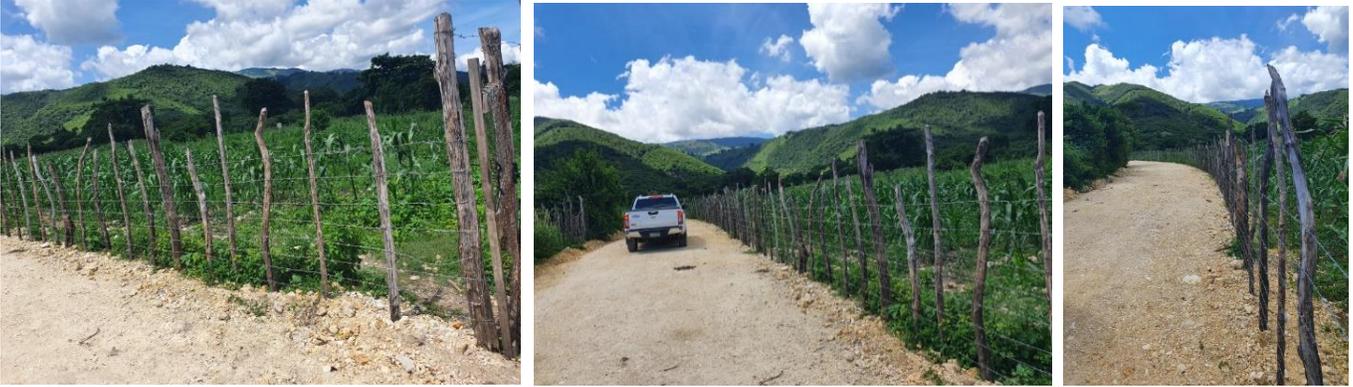
Se detectaron afectaciones dentro del derecho de vía			Sí, X detallar:		No:
No.	Tipo de afectación	Cant.	Ud.	Nombre del afectado	Descripción
1	Desplazamiento de empalizadas	80	m	Francisco Recio Reyes	Se desplazaron 80 m de empalizada en 2 afectaciones dentro del derecho de vía la primera en las coordenadas 19Q UTM 207809 m E - 207796 m N y 2059816 m E – 2059868 m N y la segunda en las coordenadas 19Q UTM 207716 m E - 207721 m N y 2059927 m E – 2059947 m N
2	Desplazamiento de empalizadas	50	m	Bejandy Nova	Se desplazaron 500 m de empalizada dentro del derecho de vía en las coordenadas 19Q UTM 207785 m E - 207742 m N y 2059987 m E – 2059905 m N

Imágenes reposición de empalizadas afectadas

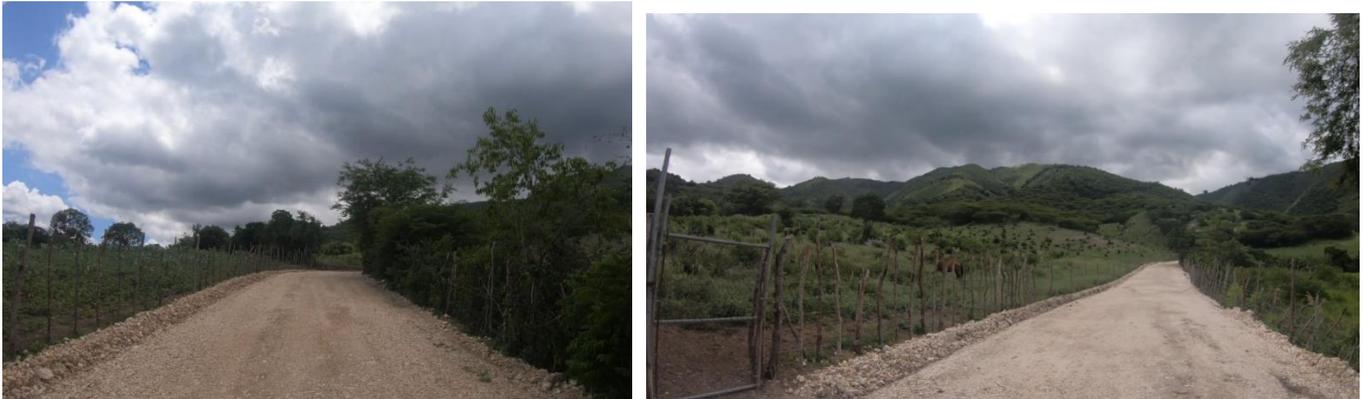
10) Estado de la calzada al momento de la inspección: En la primera visita no había iniciado el camino y se está a la espera de la aprobación del Plan de Restitución del Derecho de vía, para la segunda ya se había cortado, limpiado y colocado material y en la tercera ya tenía badenes y obras de desagües.

Imagen de los trabajos realizados en el camino Malou – Ti Jose

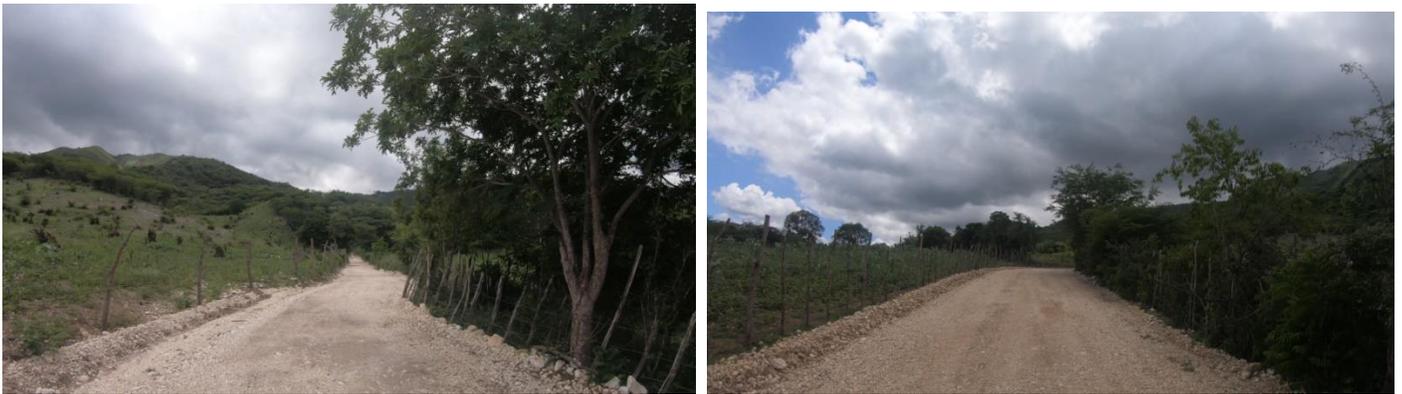
Cuenta el camino con drenaje superficial			Sí, detallar:		No:
No.	Tipo de drenaje	Longitud	Material	Lado	Breve descripción
1	Cunetas	0.55 km	Tierra	D	Se han construido 550 m de cuneta en tierra. En el lado derecho según lo requerido.
2	Badenes	5 m	hormigón		Se han construido un baden en hormigón en todo el camino.

Imagen de los trabajos realizados en el camino Malou – Ti Jose
