**UNIDAD TÉCNICA EJECUTORA DE PROYECTOS DE DESARROLLO AGROFORESTAL  
FICHA LEVANTAMIENTO TÉCNICO CAMINOS INTERPARCELARIOS**

**Formulario: AEDL/JABP/BID/UTEPDA**

| <b>4. Nombre del camino:</b> <b>Ramal Guasosa – Cesar</b> |

| <b>5. Nombre del contratista:</b> <b>Consorcio Unión de Feinge</b> |

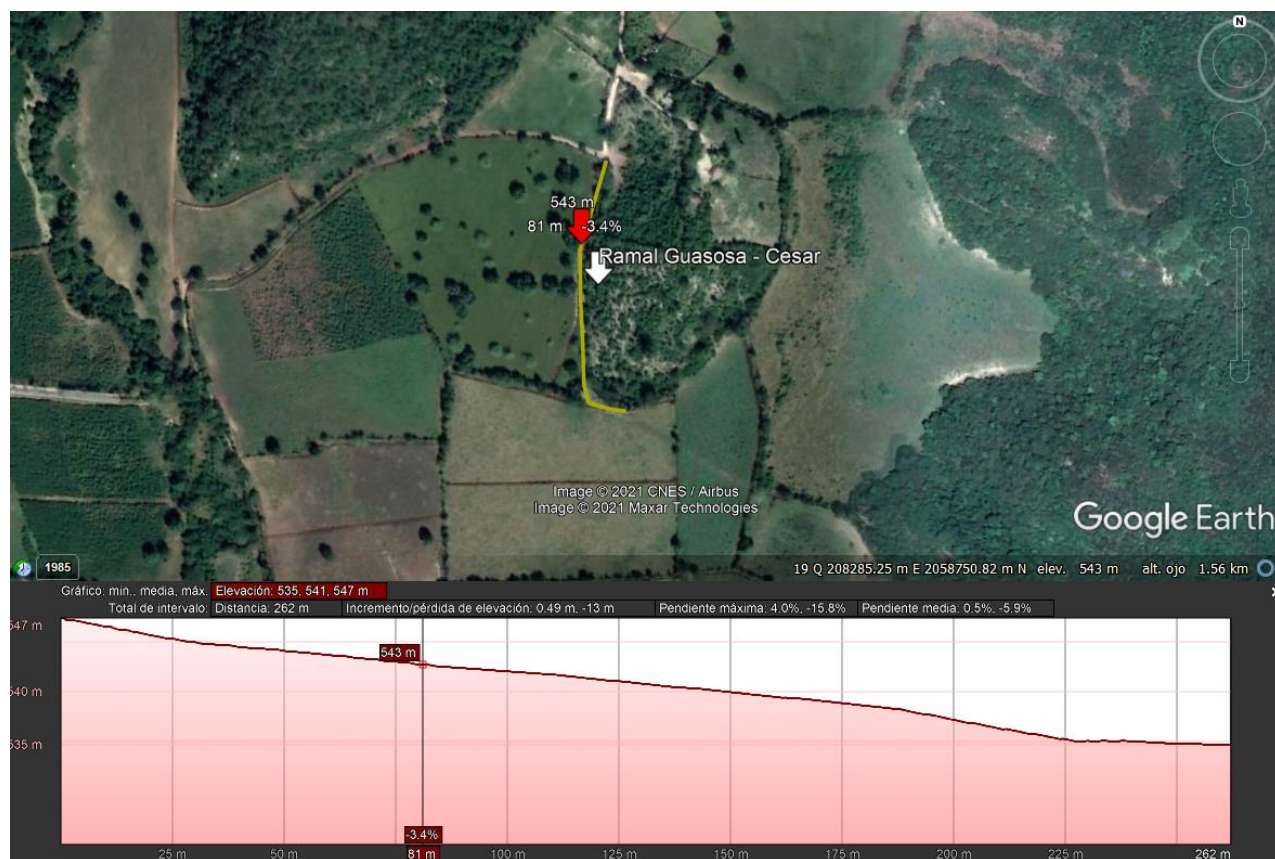
| 8) Clasificación de la pendiente: Máxima 4.0% y mínima -15.8% y promedio 0.5% a -5.9 %. Las pendientes no son pronunciadas debido a que el camino se encuentra a una elevación de 535 msnm, 541 msnm y 547 msnm. | |

Vista satelital del camino y perfil de las pendientes del camino Ramal Guasosa - Cesar

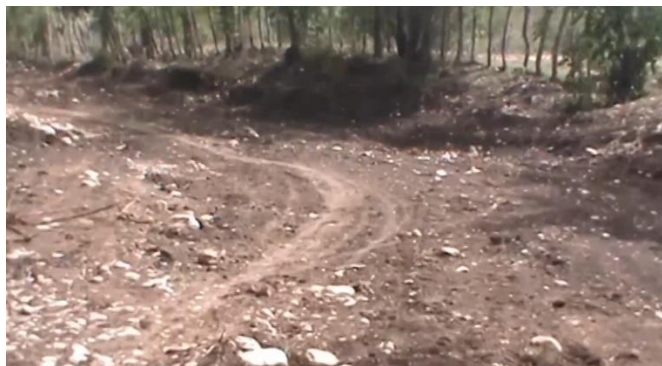
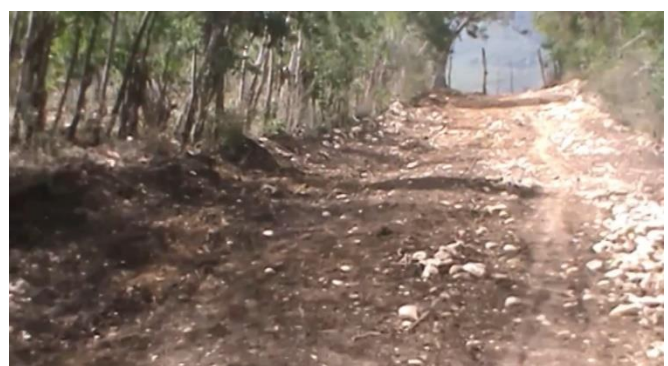
| 9) | Estado de la calzada antes de iniciar el trabajo: El camino se encontraba en tierra sin material firme de base. Cuando llueve se dificultaba el acceso vehicular y peatonal. |

**Vistas del camino antes del inicio de obras**

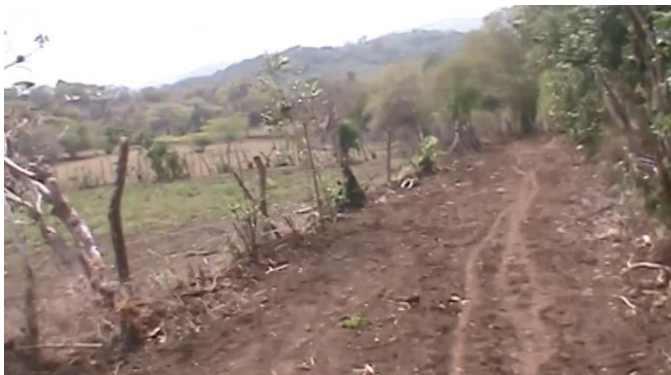
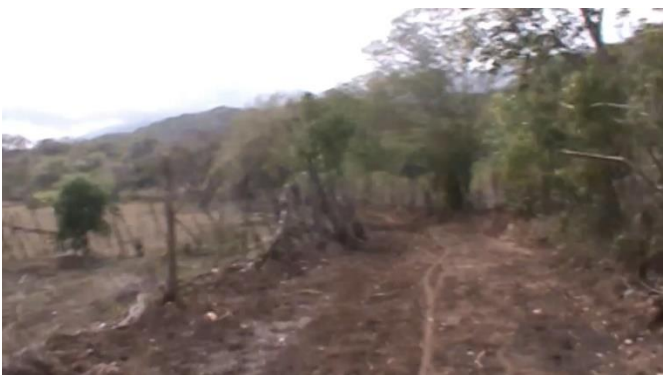
**Vistas del camino antes del inicio de obras**

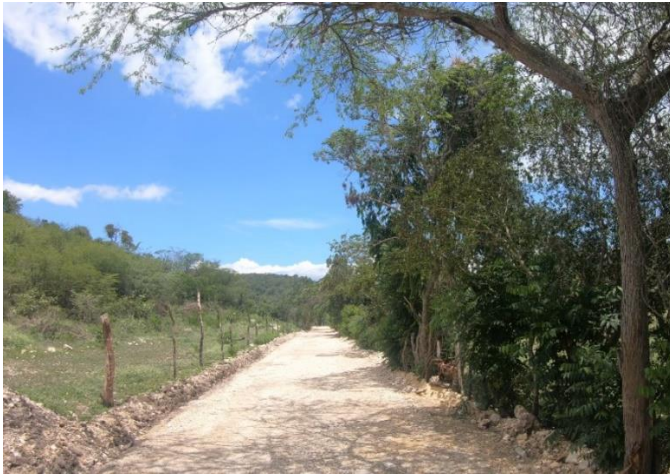
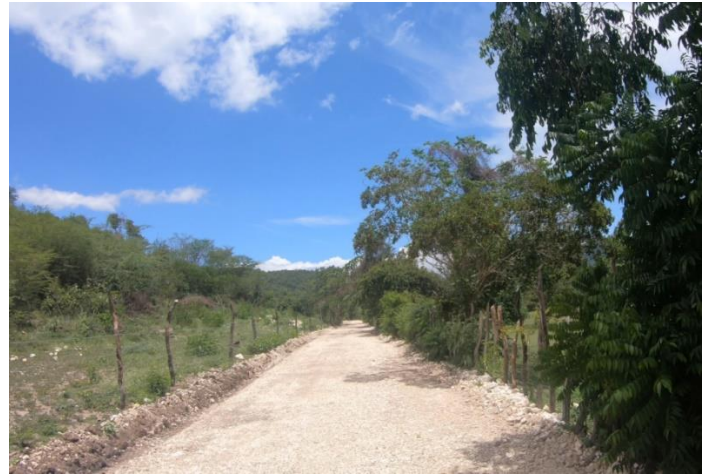
| 10) | Estado de la calzada al momento de la inspección: En la primera visita no había iniciado los trabajos en el camino, para la segunda ya se habían realizado corte, limpieza y colocación de material y para la última habían concluido los trabajos. |

**Imagen del inicio de trabajos realizados en el camino Ramal Guasosa - Cesar**

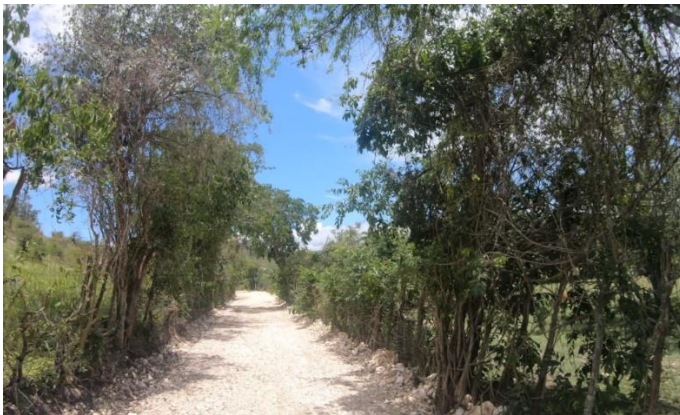
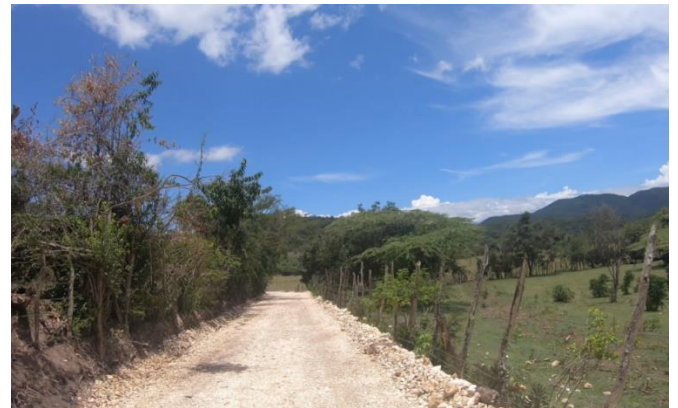
**Imagen del inicio de trabajos realizados en el camino Ramal Guasosa – Cesar**

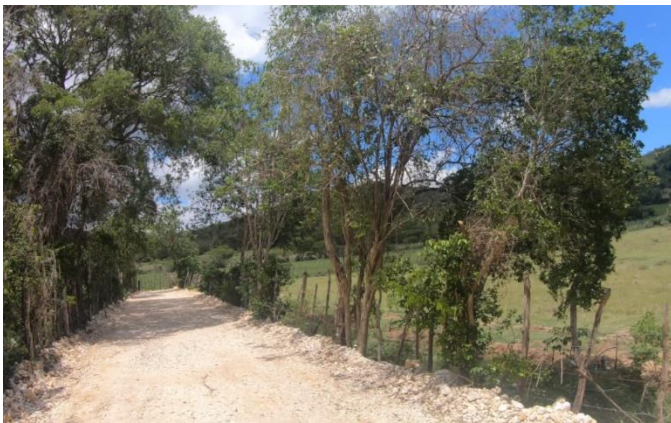
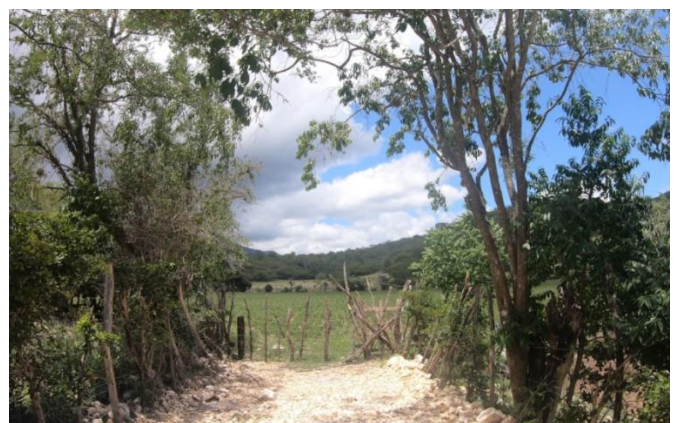
**Imagen del inicio de trabajos realizados en el camino Ramal Guasosa – Cesar**
