**UNIDAD TÉCNICA EJECUTORA DE PROYECTOS DE DESARROLLO AGROFORESTAL
FICHA LEVANTAMIENTO TÉCNICO CAMINOS INTERPARCELARIOS**

1. Ficha número: 4	2. Fecha de visitas: 10/7/2019; 12/07/2019	3. Fecha de Informe: 31/7/2019
---------------------------	---	---------------------------------------

4. Nombre del camino: Boca del Botao – El Hoyazo

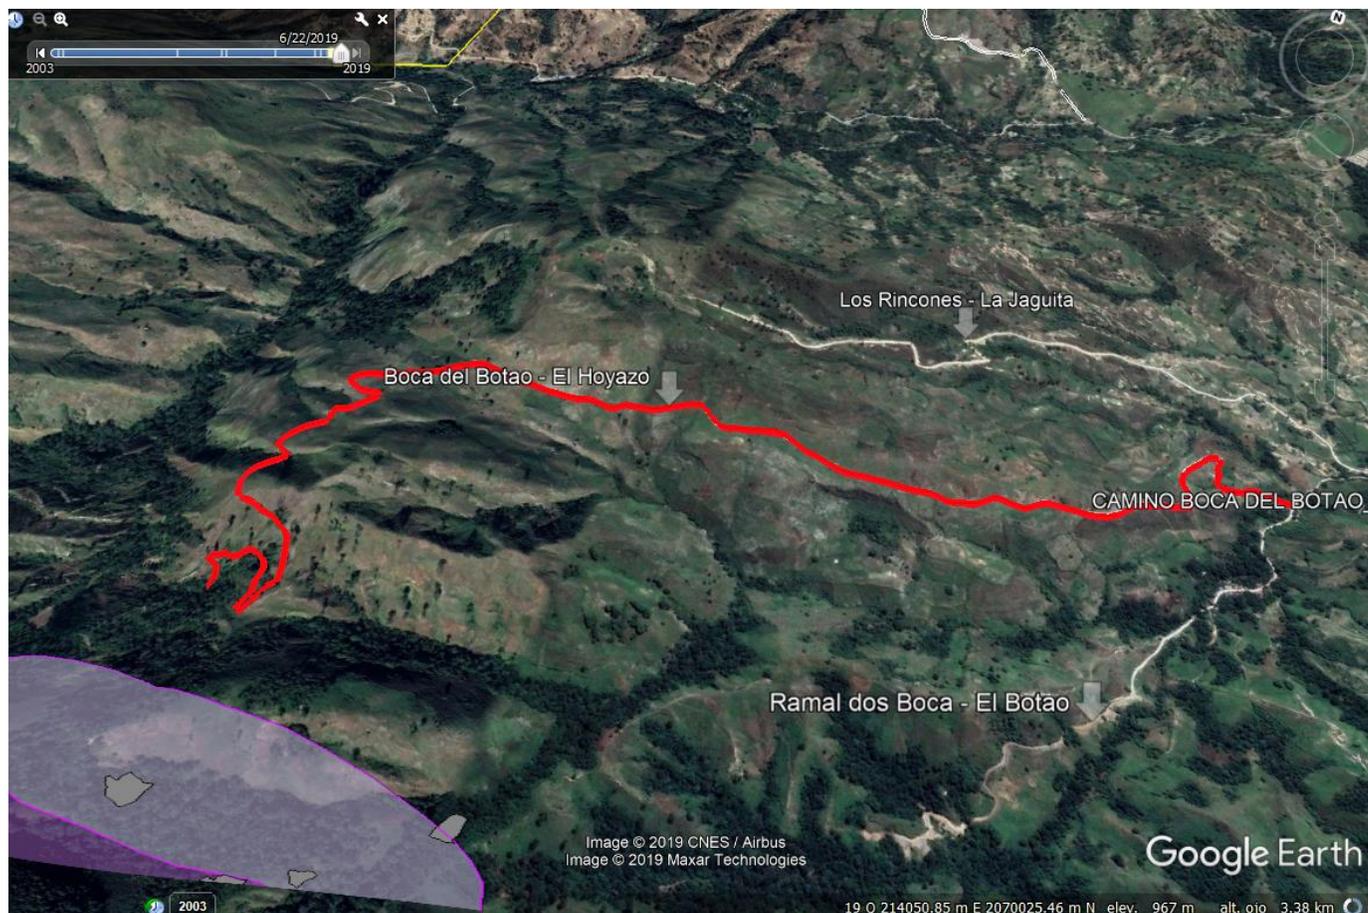
9. Mapa del camino

Vista satelital en Google Earth del Camino Boca del Botao – El Hoyazo

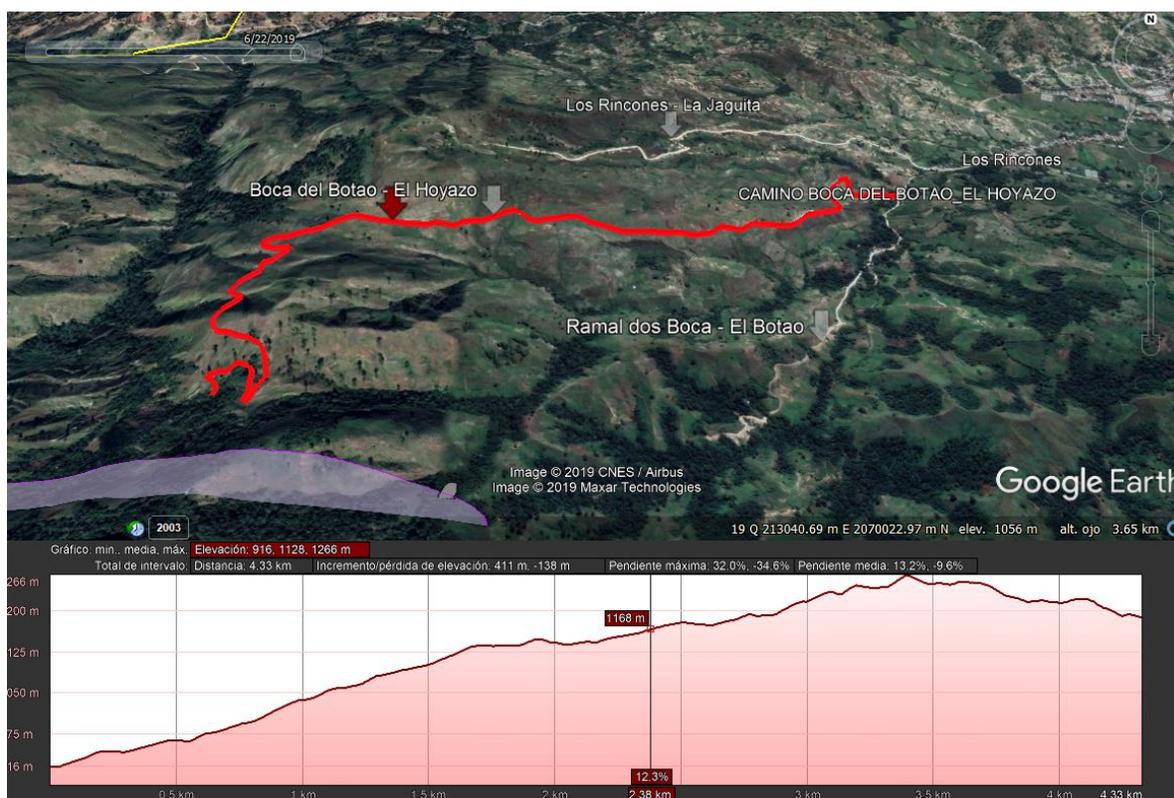
Vista satelital del camino y perfil de las pendientes del camino Boca del Botado – El Hoyazo

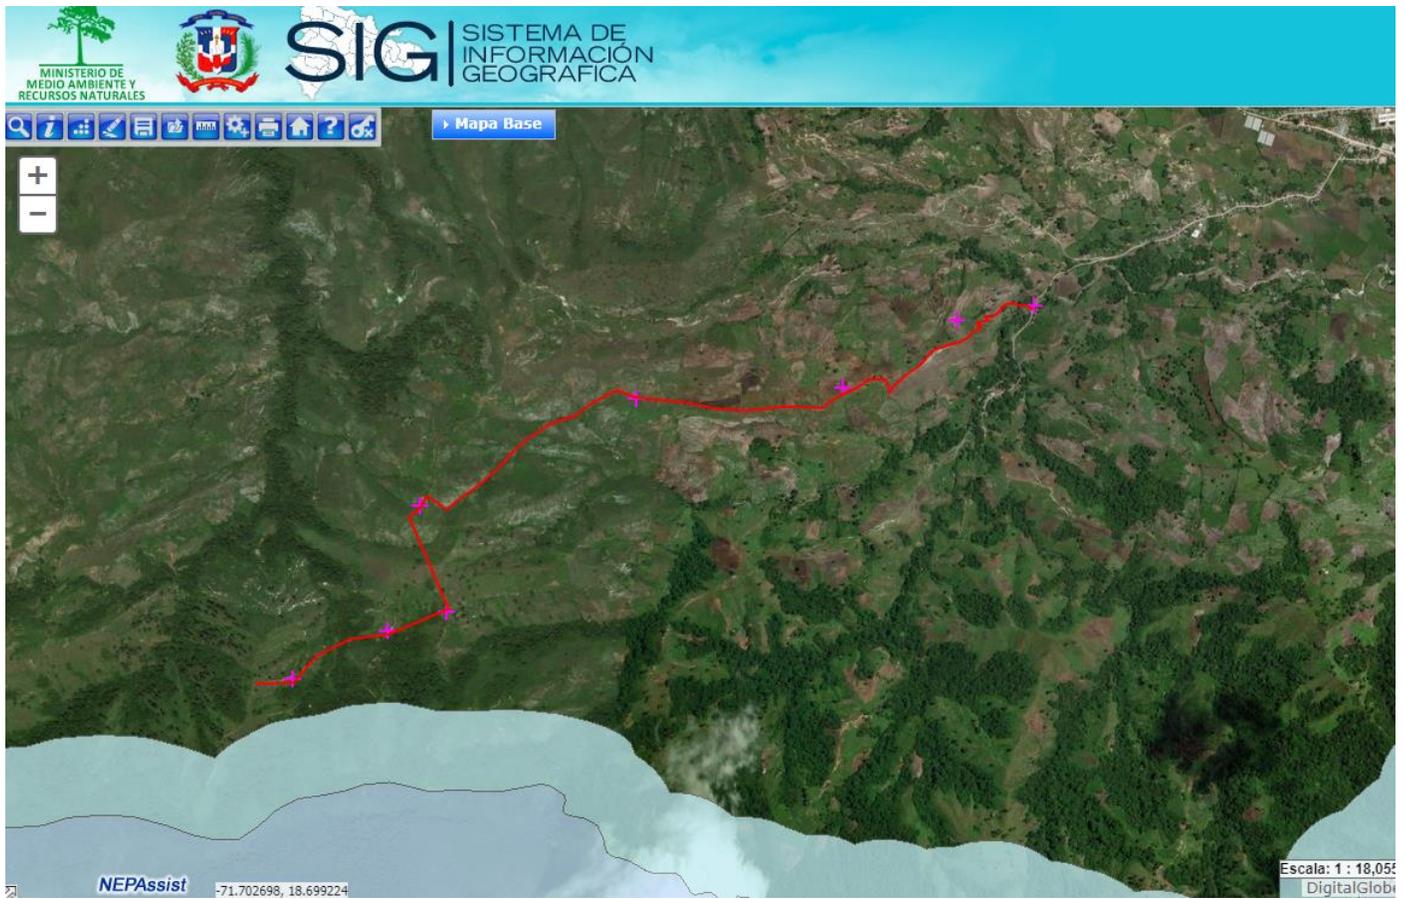
Vista del camino en el Sistema de Información Geográfica del Ministerio Ambiente y Recursos Naturales
