**UNIDAD TÉCNICA EJECUTORA DE PROYECTOS DE DESARROLLO AGROFORESTAL
FICHA LEVANTAMIENTO TÉCNICO CAMINOS INTERPARCELARIOS**

1. Ficha número: 5	2. Fechas de visitas: 10/7/2019, 12/09/2019	3. Fecha de Informe: 31/7/2019
---------------------------	--	---------------------------------------

4. Nombre del camino: Ramal 2 Boca – El Botao
--

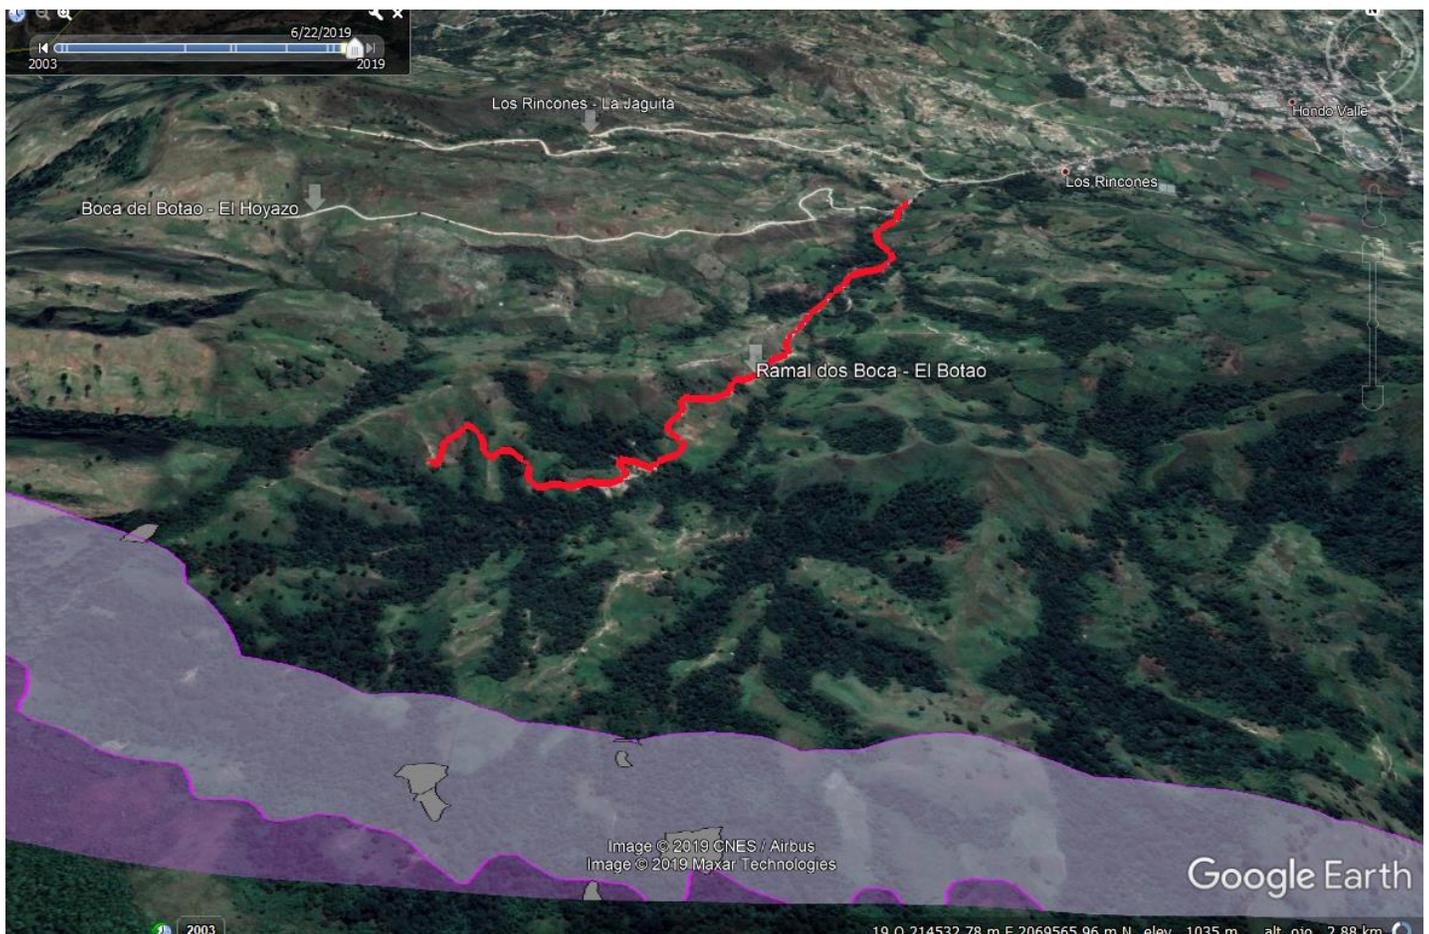
Vista satelital en Google Earth del Camino Ramal 2 Bocas - el Botado

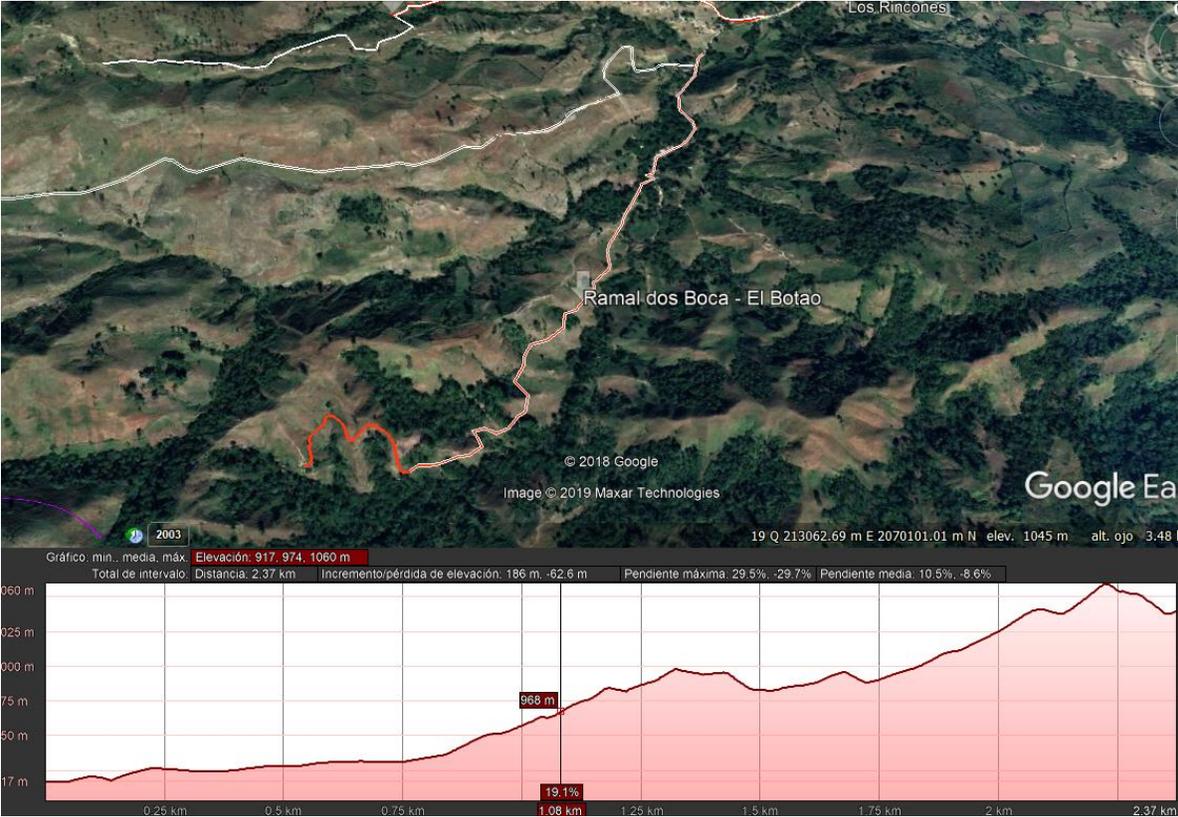
Vista satelital del camino y perfil de las pendientes del camino Ramal 2 Bocas – El Botado

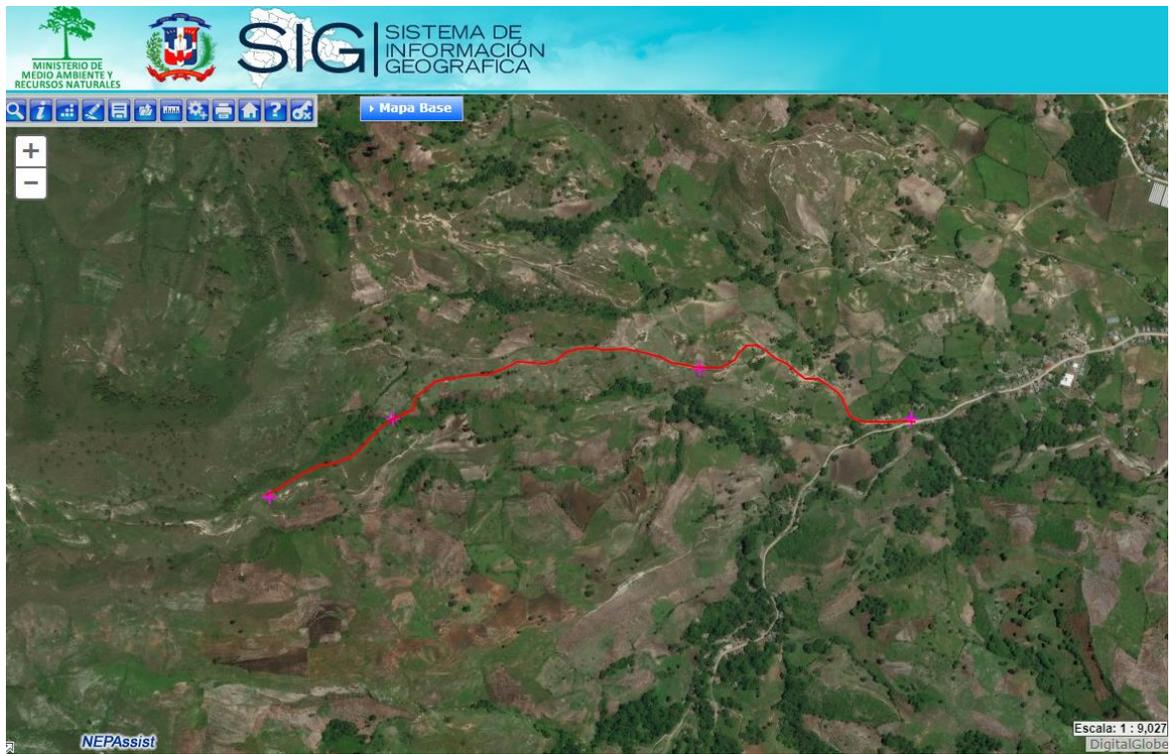
Vista del camino en el Sistema de Información Geográfica del Ministerio Ambiente y Recursos Naturales
